# Asbestinventarisatetest

Moorsel-Dorp 20, 9310 Aalst

Attestnummer : **20251203-000228.000**

Uitgegeven op : **03.12.2025**

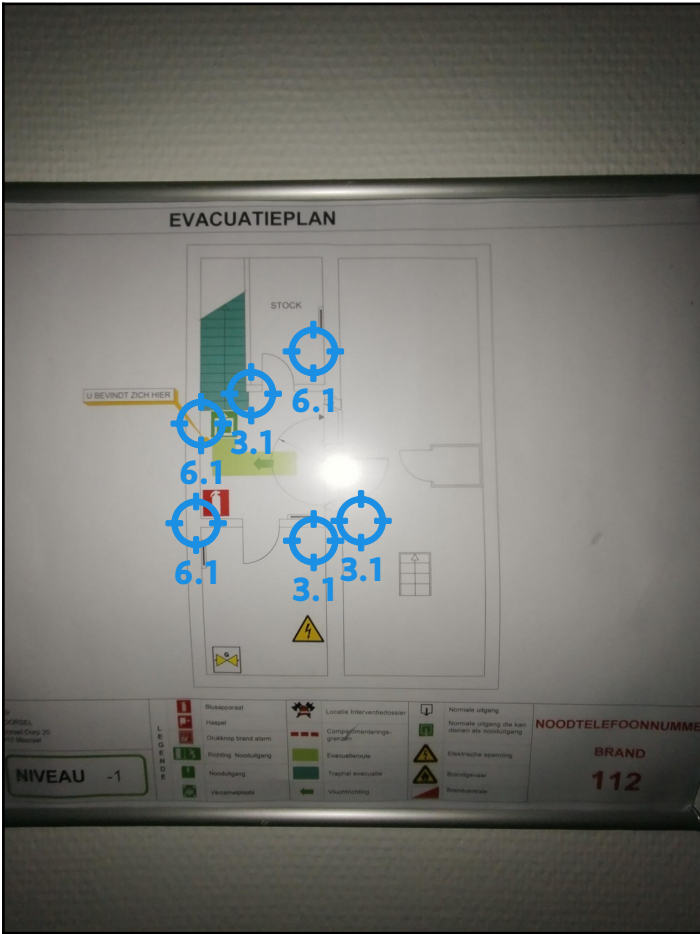
# Plan 1.2: kelder

alle muren zijn bepleisterd  
alle plafonds zijn bepleisterd

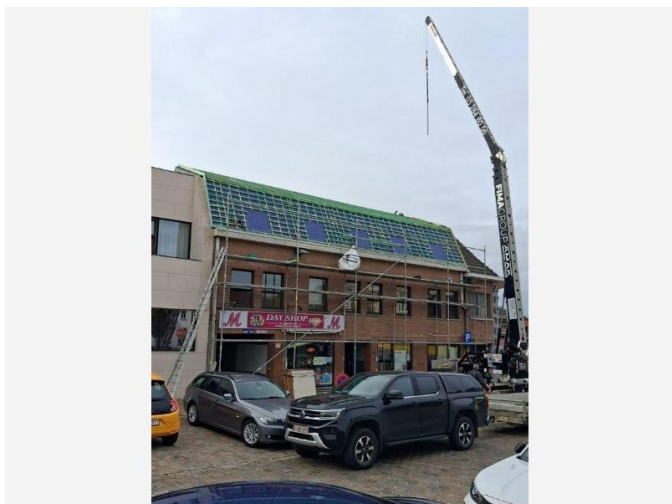
*Situeringfoto*

### Tijdelijke beperking

**Reden:** Er is geen volledige risicobeoordeling mogelijk

**Uitleg van de asbestdeskundige:** Deze verplicht te beschrijven ruimte of materiaal is niet waarneembaar waardoor er op dit ogenblik in de databank geen adviesfiche voor kan opgesteld worden.

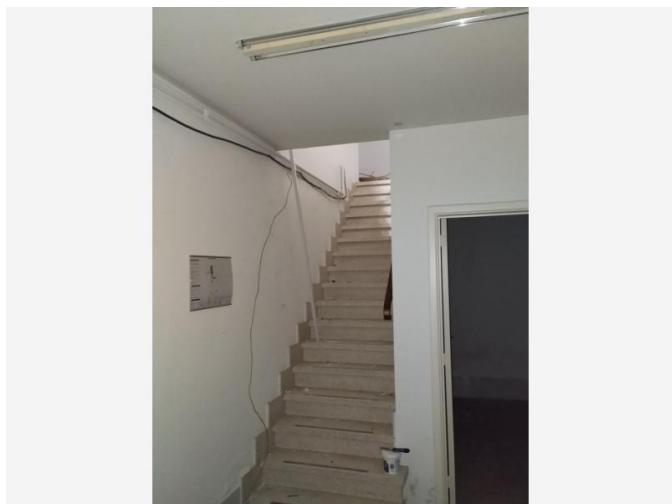
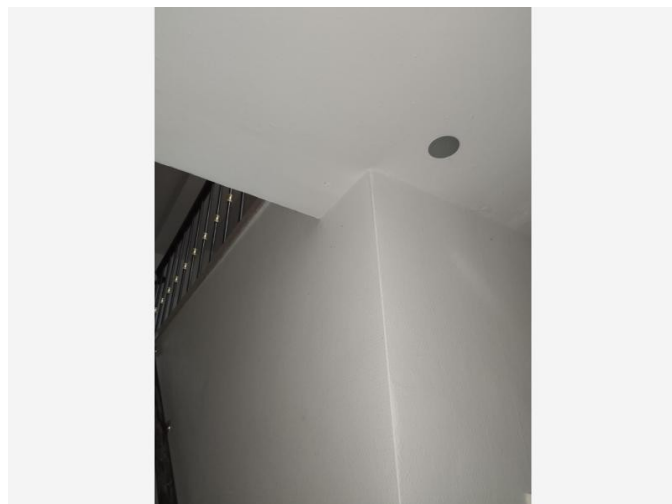
## Fiche 3: Plafondpleister kelder

Geen asbest

| # | Type | Referentie | Resultaat |
|---|---|---|---|
| 3.1 | Mengmonster | 04 | Geen asbest |

| Hoeveelheid (oppervlakte - dikte - aantal) | • 30,00 m <sup>2</sup> - 0,50 cm - 1 stuk |
| Opmerking | <p>Volgens het inspectieprotocol is een monstername van het pleisterwerk verplicht om dit te identificeren als niet-asbesthoudend.</p> <p>De vermelde oppervlaktes en volumes betreffen een beredeneerde schatting. Er worden geen rechten verleend aan deze oppervlaktes/volumes. De dikte is een schatting die voorkomt uit de monsterplaatsen en is daarom niet altijd representatief.</p> |

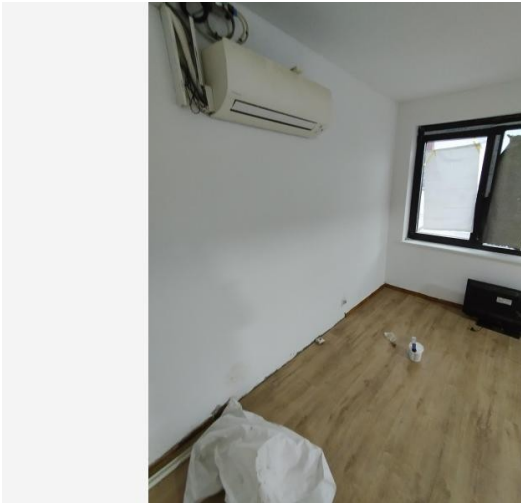
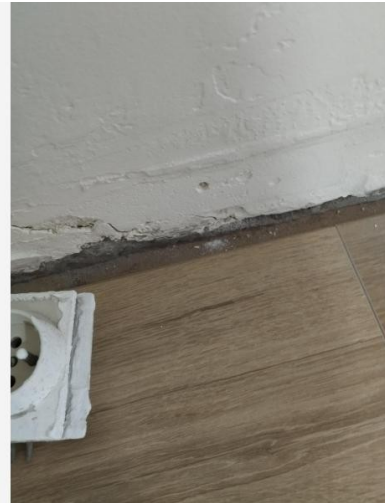
## Fiche 4: Muurpleister

Geen asbest

| # | Type | Referentie | Resultaat |
|---|---|---|---|
| 4.1 | Mengmonster | 01 | Geen asbest |

| Hoeveelheid (oppervlakte - dikte - aantal) | • 150,00 m <sup>2</sup> - 1,00 cm - 1 stuk |

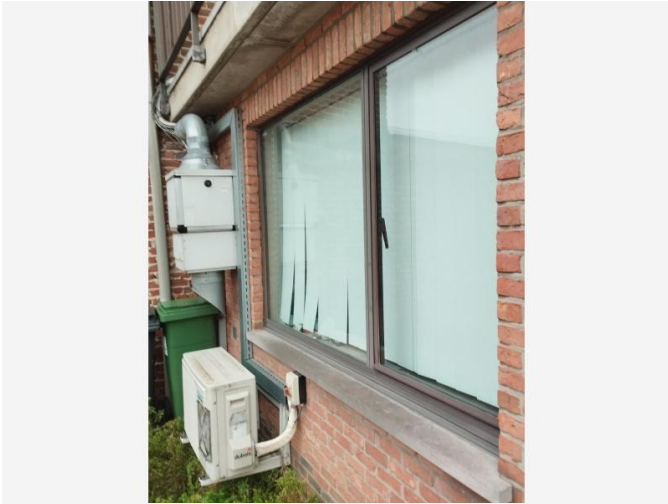
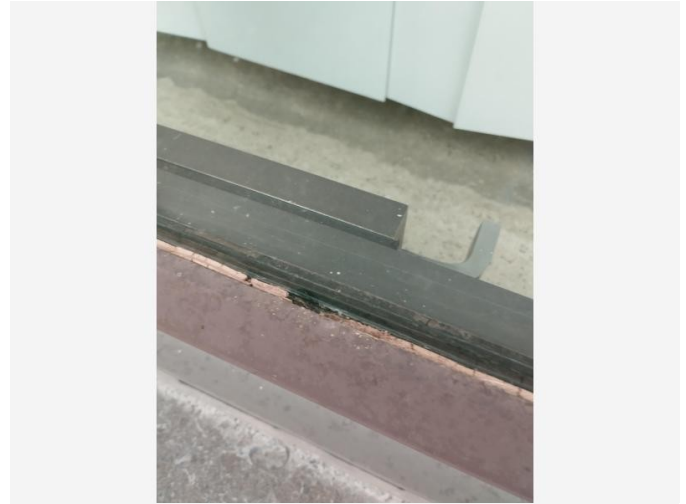
## Fiche 5: Kit kozijn-raam (met staalname) aluminium raam

Geen asbest

| # | Type | Referentie | Resultaat |
|---|---|---|---|
| 5.1 | Puntmonster | 05 | Geen asbest |

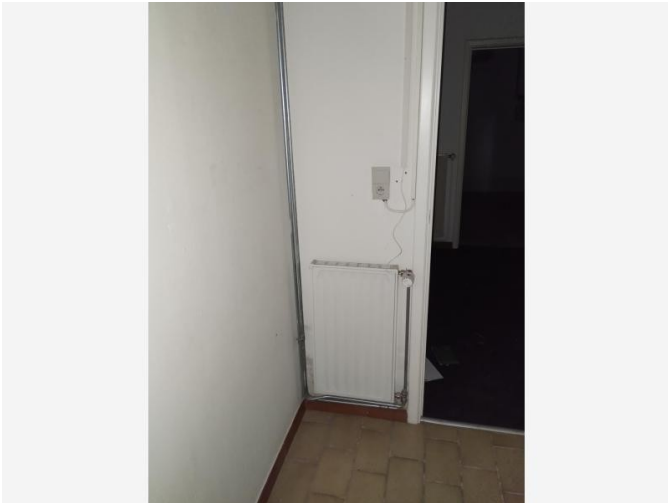
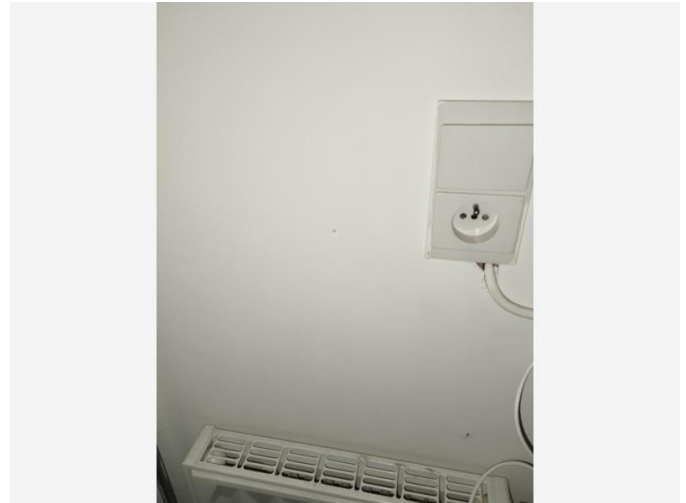
## Fiche 6: Muurpleister kelder

Geen asbest

| # | Type | Referentie | Resultaat |
|---|---|---|---|
| 6.1 | Mengmonster | 03 | Geen asbest |

| Hoeveelheid (oppervlakte - dikte - aantal) | • 100,00 m <sup>2</sup> - 1,00 cm - 1 stuk |

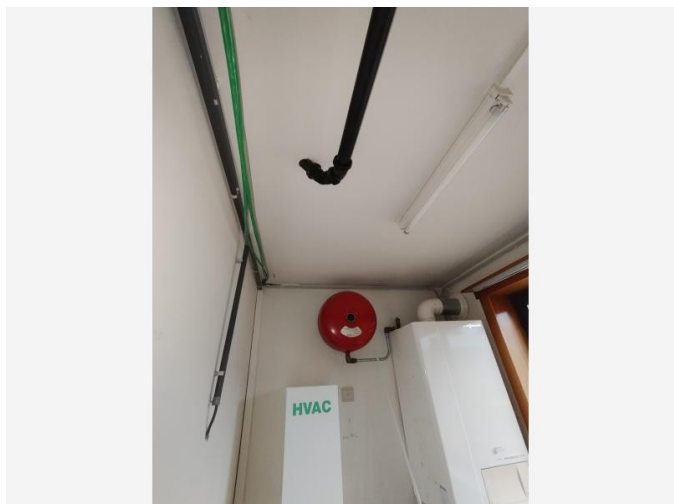
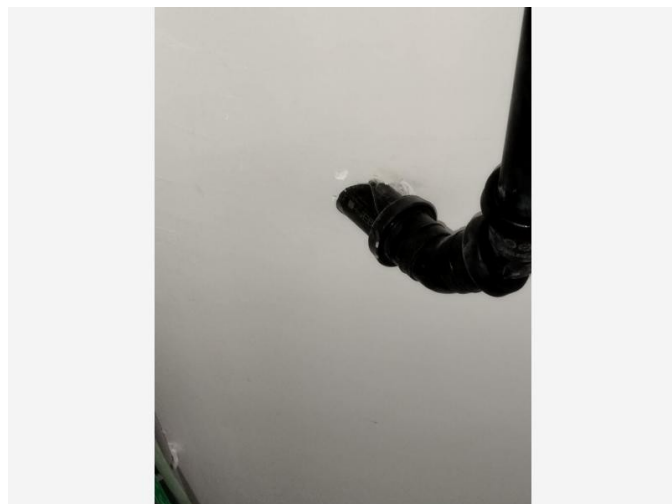
## Fiche 7: Plafondpleister

Geen asbest

| # | Type | Referentie | Resultaat |
|---|---|---|---|
| 7.1 | Mengmonster | 02 | Geen asbest |

| Hoeveelheid (oppervlakte - dikte - aantal) | • 100,00 m <sup>2</sup> - 0,50 cm - 1 stuk |

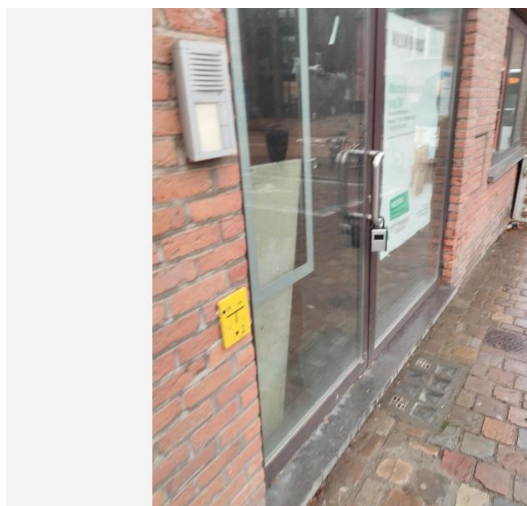
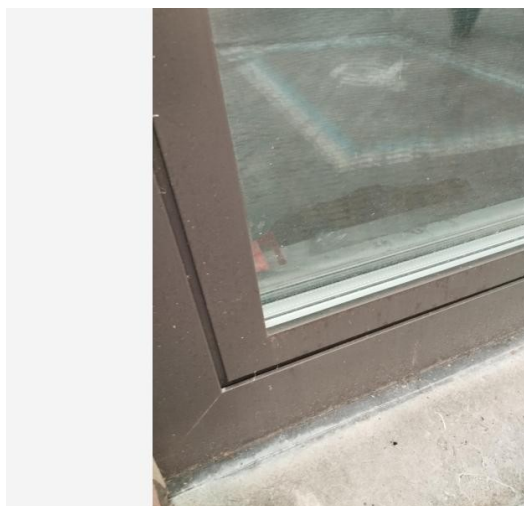
### Fiche 9: Kit niet verdacht (visueel vastgesteld)

| Beschrijving | Notitie | Terug te vinden op plannen |
|---|---|---|
| Fiche 9: Kit niet verdacht (visueel vastgesteld) | De gebruikte siliconen kit is niet asbestverdacht | Plan 1.1: gelijkvloers rechts |
