# Asbestinventarisatetest

Moorsel-Dorp 20/4, 9310 Aalst

Attestnummer : 20251125-000352.001

**Niet-asbestveilig**

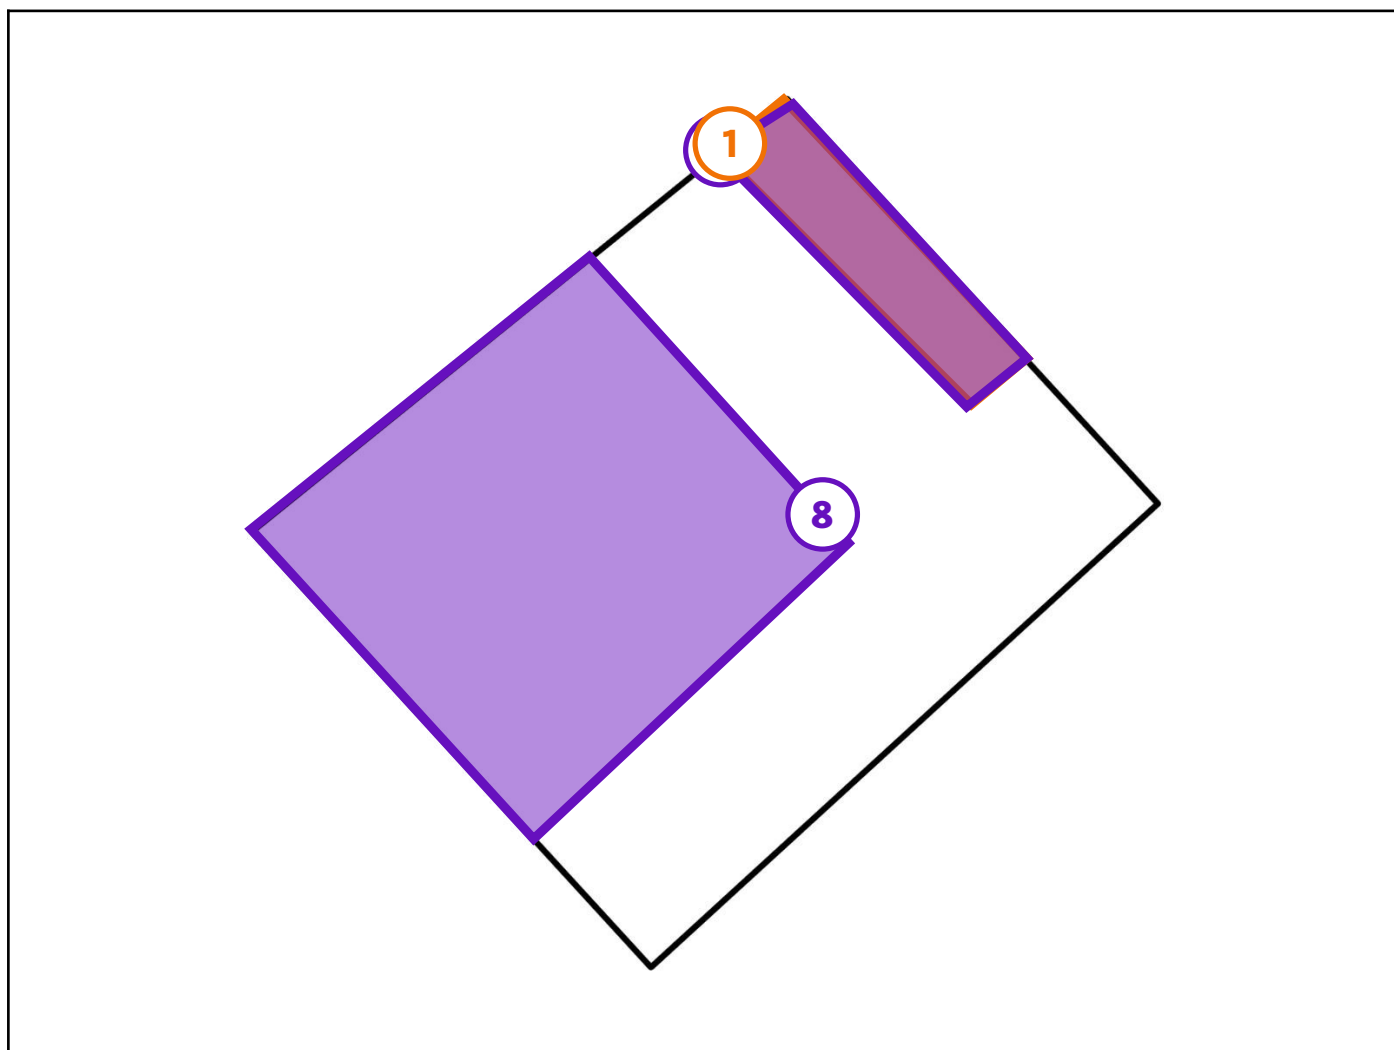
## Plan 1.2: appartementen blok dakplan kopie

| Beschrijving | Type | Actie |
|---|---|---|
| 1. Daklei (visueel vastgesteld) | Asbestmateriaal | <a href="#">Verwijderen</a> |

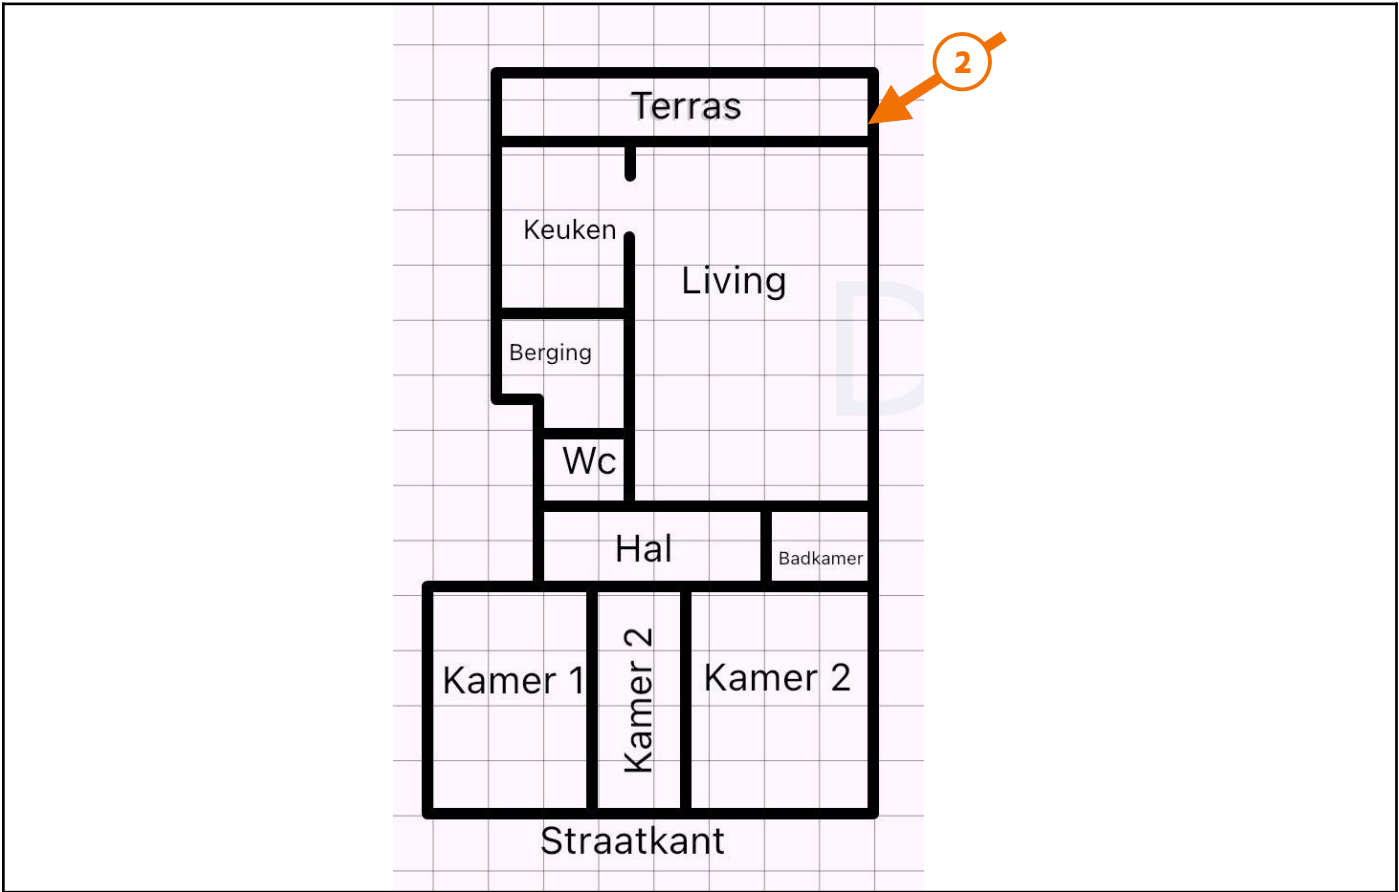
### Plan 1.3: Appartement plan +2 kopie

| Beschrijving | Type | Actie |
|---|---|---|
| 2. Schouwbus (visueel vastgesteld) | Asbestmateriaal | <a href="#">Verwijderen</a> |

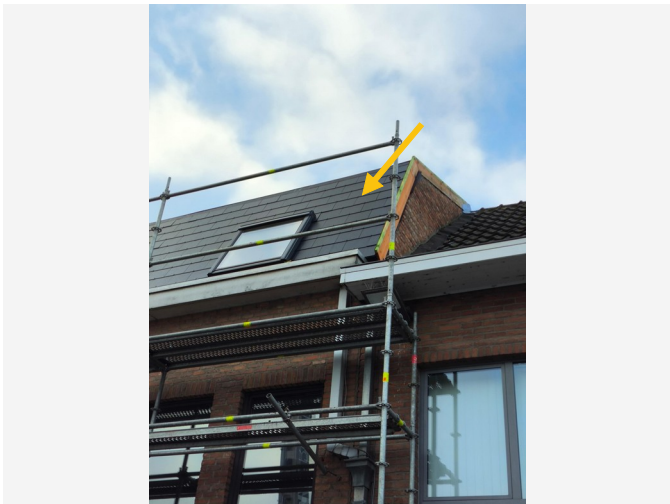
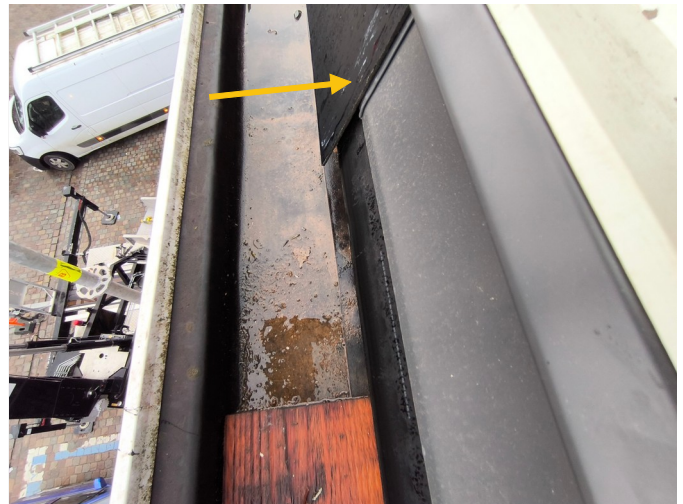
| Fiche 1: Daklei (visueel vastgesteld)..... | 16 |

Het asbestmateriaal valt onder de mijlpaal van 2034.

| Eindbeoordeling materiaalrisico | Laag materiaalrisico en/of verlaagde kans op vezelvrijgave |

| Asbestsoort (vezeltype) | Crocidoliet aanwezig |
| Toestand van het materiaal | Onbeschadigd, niet verweerd |

| Opmerking | De leien zijn visueel en volgens expertise als asbestverdacht beschouwd, geen documentatie of facturen ontvangen. De leien behoren tot de gemeenschappelijke delen. Raadpleeg attest gemeenschappelijke delen voor meer info. |

- Verwijder dit asbestmateriaal zo snel mogelijk. Volg de toestand goed op.
- Hemelwater dat afspoelt van asbestcement daken of gevels kan asbestdeeltjes bevatten. Gebruik het enkel voor gesloten circuits (bv. spoelen toiletten). Reinig na het vervangen van het dak of de gevel de dakgoten en regenwaterput of -ton om asbesthoudend sediment of slib te verwijderen
- Voer bijkomende staalname(s) uit.

- Eenvoudige handelingen: mag via doe-het-zelf of door werknemer(s) met opleidingsattest eenvoudige handelingen  
EH via doe-het zelf.

Standaard dragen van de nodige wegwerp beschermingsmiddelen FFP 3 masker , handschoenen en tyvec CAT III type 5-6 , afwasbaar schoeisel Indien mogelijk de ondervloer afdekken , leien voorzichtig verwijderen, extra fixeren, niet breken , niet gooien, onmiddellijk verpakken of voorzichtig in container met asbest bag plaatsen. Voldoende benevelen/bevochtigen tijdens de duur van de werken. Gebruik geen storkokers. Voor hechtgebonden toepassingen: Bij verwijdering door doe-het-zelf moet men dit afval dubbel en luchtdicht verpakt aandienen bij het gemeentelijk recyclagepark. Men raadpleegt best op voorhand de voorwaarden

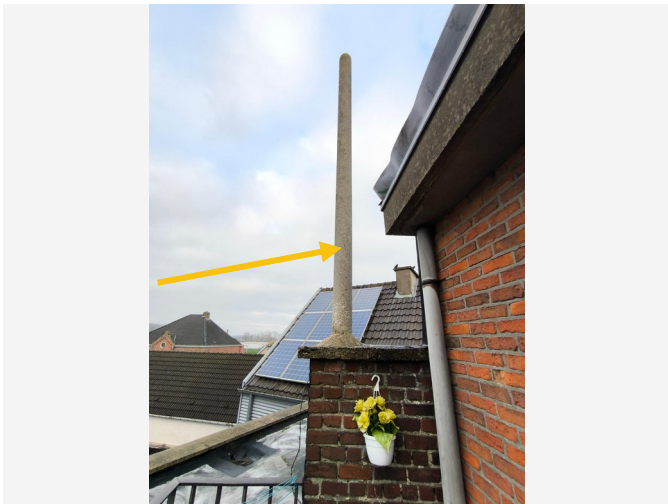
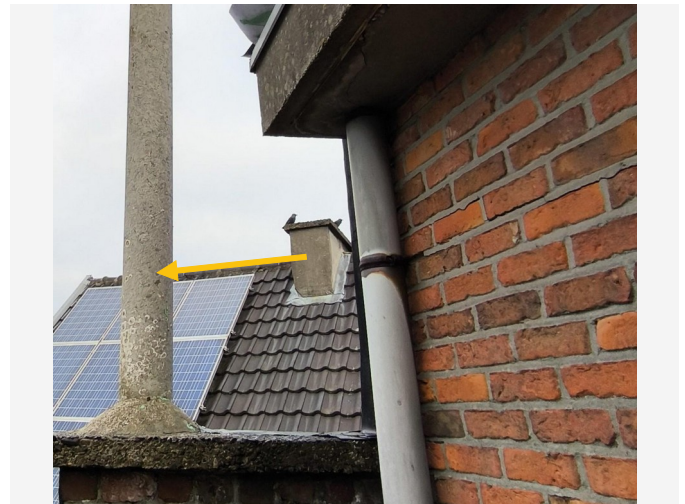
| Fiche 2: Schouwbus (visueel vastgesteld)..... | 20 |

Het asbestmateriaal valt onder de mijlpaal van 2034.

| Eindbeoordeling materiaalrisico | Laag materiaalrisico en/of verlaagde kans op vezelvrijgave |

| Asbestsoort (vezeltype) | Crocidoliet aanwezig |
| Toestand van het materiaal | Licht beschadigd, licht verweerd. Intact calciumsilicaatmateriaal of categorie III 'gebondenheid' |

- Verwijder dit asbestmateriaal zo snel mogelijk. Volg de toestand goed op.
- Voer bijkomende staalname(s) uit.

- Eenvoudige handelingen: mag via doe-het-zelf of door werknemer(s) met opleidingsattest eenvoudige handelingen  
EH via doe-het zelf De buis kan voorzichtig losgebeiteld worden , extra bevochtigen om stof te voorkomen  
Standaard dragen van de nodige wegwerp beschermingsmiddelen FFP 3 masker , handschoenen en tyvec CAT III type 5-6 , afwasbaar schoeisel Bij de gemeente/containerpark afsluitzakken halen om dubbel in te pakken , sluit luchtdicht af en breng naar het plaatselijk containerpark als hechtgebonden asbestafval. Voor hechtgebonden toepassingen: Bij verwijdering door doe-het-zelf moet men dit afval dubbel en luchtdicht verpakt aandielen bij het gemeentelijk recyclagepark. Men raadpleegt best op voorhand de voorwaarden van het recyclagepark. Zie ook link Zie <https://ovam.vlaanderen.be/wie-mag-wat-verwijderen>  
<https://ovam.vlaanderen.be/voorzorgsmaatregelen-bij-asbestverwijdering>

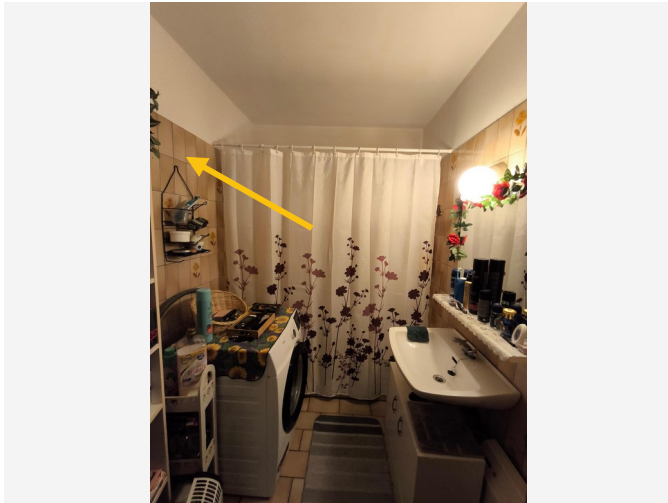
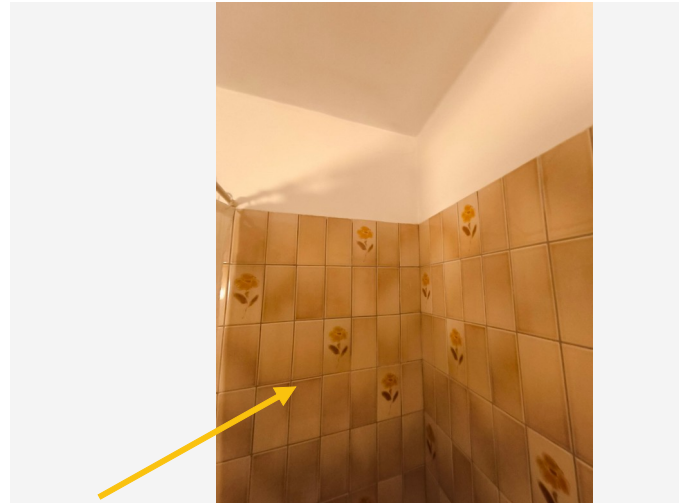
| Fiche 3: Tegellijm niet zichtbaar..... | 24 |

In het inspectieprotocol is een monstername van tegellijm verplicht om dit te identificeren als niet-asbesthoudend. Er waren geen facturen ter beschikking die bevestigen dat de tegels na 2001 waren geplaatst. Er waren geen bestaande beschadigingen aan de wandtegels om de lijm voldoende te kunnen inspecteren. Om dit af te toetsen is het aangewezen om bij eventuele renovatiewerken aan de tegels verder onderzoek/staalname te laten uitvoeren ter controle.

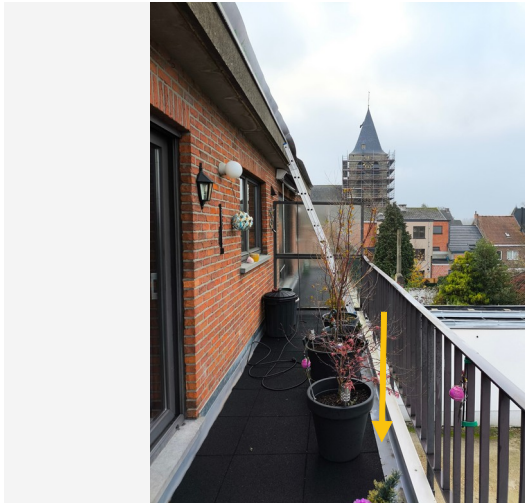
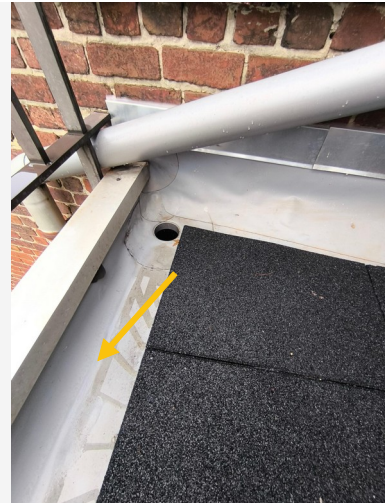
| Fiche 4: bekleding terras..... | 25 |

de bekleding bestaat uit epdm rubber deze is niet verdacht( het is niet gekend wat eronder zich bevindt bij werken extra controle aangewezen)

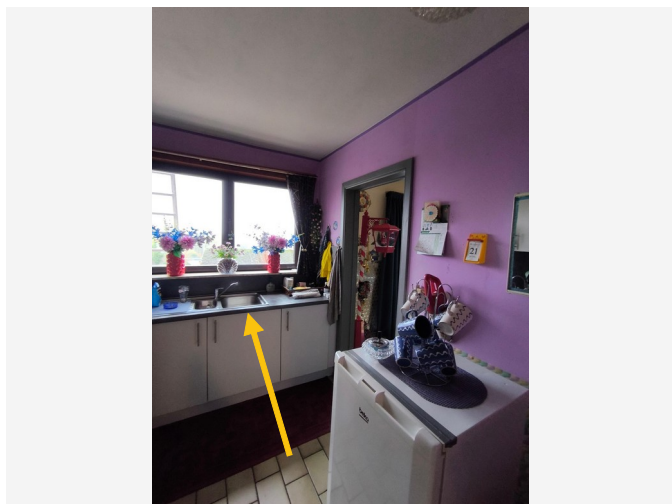
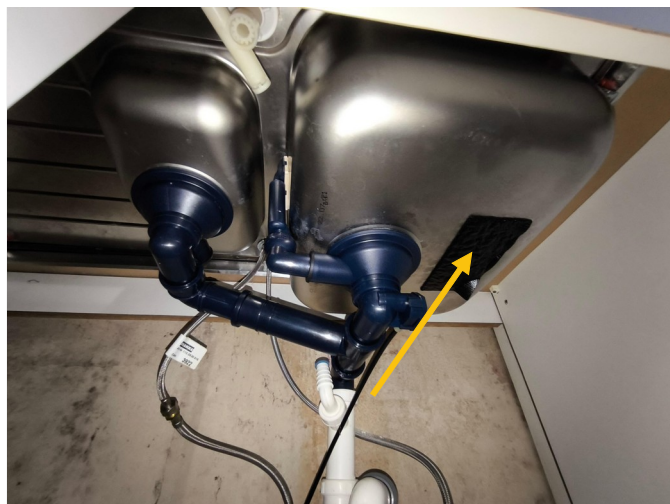
| Fiche 5: Ontdreuningsplaat spoelbak: niet verdacht..... | 26 |

De keuken is van een recent bouwjaar, de ontdreuningsplaat spoelbak keuken werd gecontroleerd en is niet verdacht

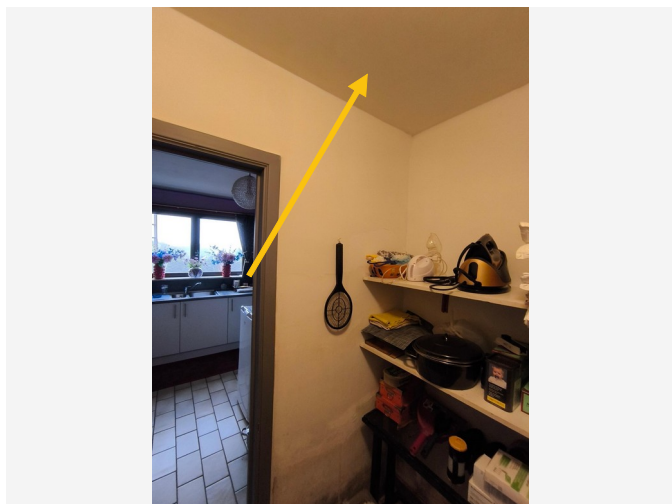
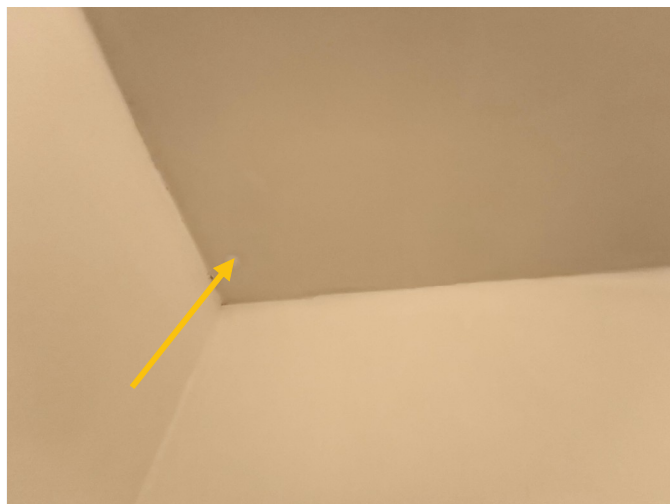
## Fiche 6: Pleisterwerk plafonds

Geen asbest

| # | Type | Referentie | Resultaat |
|---|---|---|---|
| 6.1 | Mengmonster | 02 | Geen asbest |

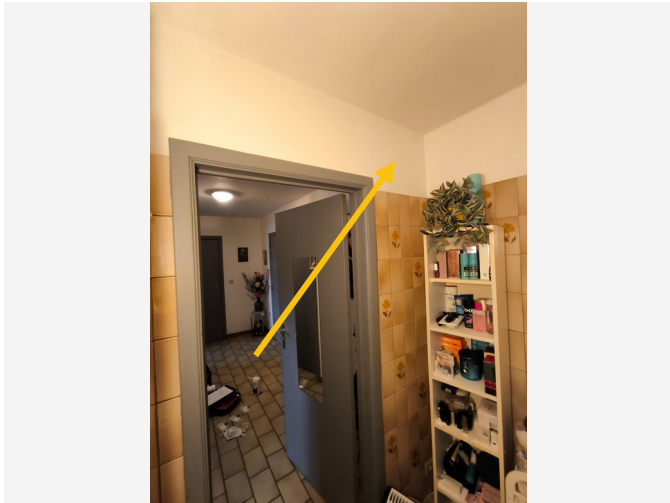
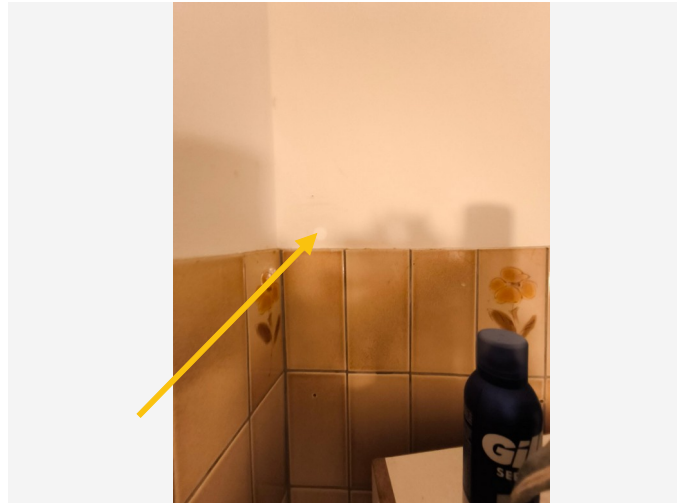
## Fiche 7: Pleisterwerk wanden

Geen asbest

| # | Type | Referentie | Resultaat |
|---|---|---|---|
| 7.1 | Mengmonster | 01 | Geen asbest |

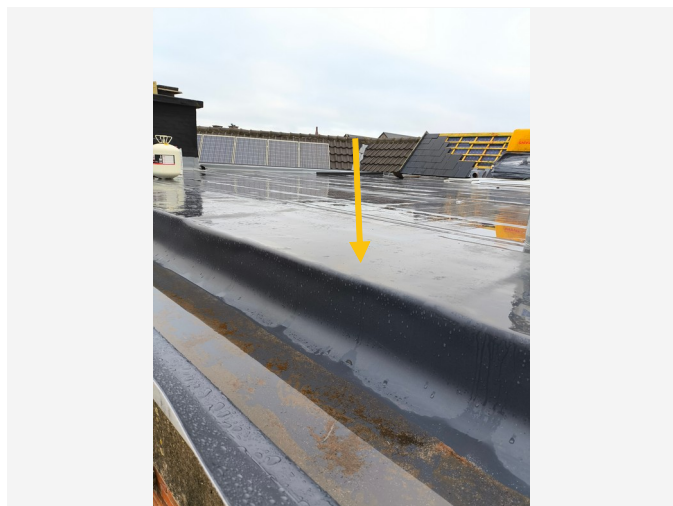
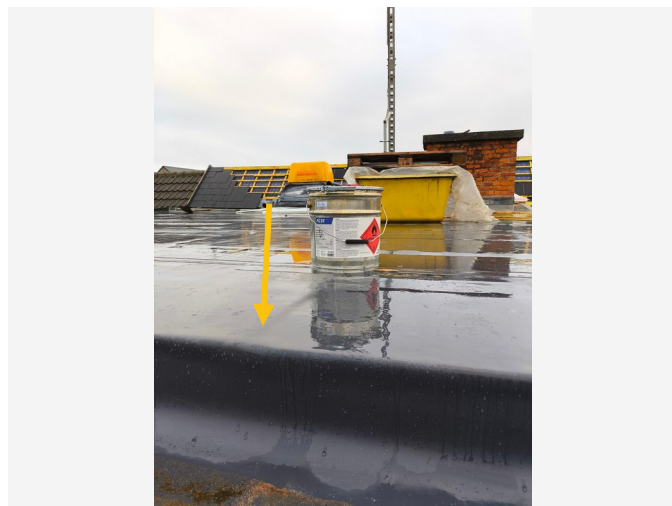
### Fiche 8: Dak bekleding Plat dak

| Beschrijving | Notitie | Terug te vinden op plannen |
|---|---|---|
| Fiche 8: Dak bekleding Plat dak | Het plat dak bestaat uit epdm rubber deze is niet verdacht( het is niet gekend wat eronder zich bevindt bij werken extra controle aangewezen) | Plan 1.2: appartementen blok dakplan kopie |

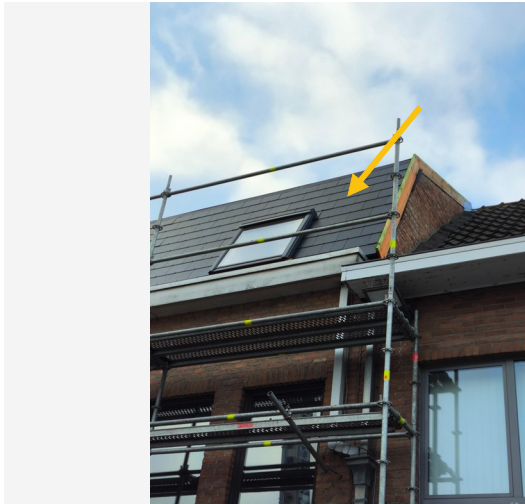
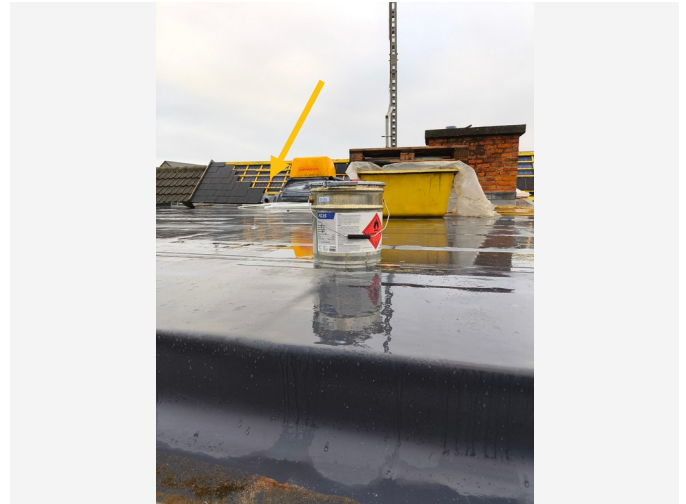
## Fiche 9: Onderdak niet verdacht

| Beschrijving | Notitie | Terug te vinden op plannen |
|---|---|---|
| Fiche 9: Onderdak niet verdacht | Het dak werd gecontroleerd Er is geen verdacht onderdak vastgesteld .<br><br>Deze handeling is een steekproef , er is geen garantie dat het volledige dak met éénzelfde materiaal is opgebouwd. Dit kan enkel via destructief onderzoek vastgesteld worden. | Plan 1.2: appartementen blok dakplan kopie |

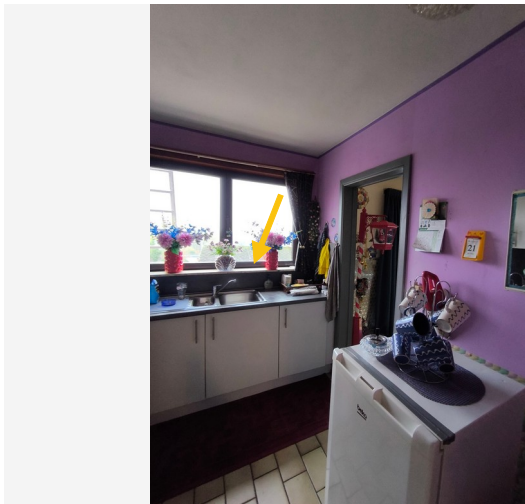
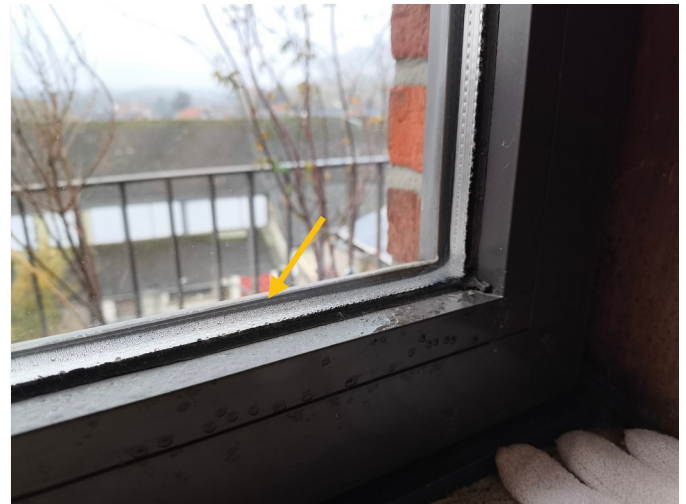
## Fiche 10: Kit niet verdacht (visueel vastgesteld)

| Beschrijving | Notitie | Terug te vinden op plannen |
|---|---|---|
| Fiche 10: Kit niet verdacht (visueel vastgesteld) | De gebruikte siliconen kit is niet asbestverdacht | Plan 1.8: Appartement plan +2 kopie |
