# Asbestinventarisatetest

Beukenstraat 4, 1502 Halle

Attestnummer : **20260226-000386.000**

**Asbestveilig** (maar mogelijk niet asbestvrij)

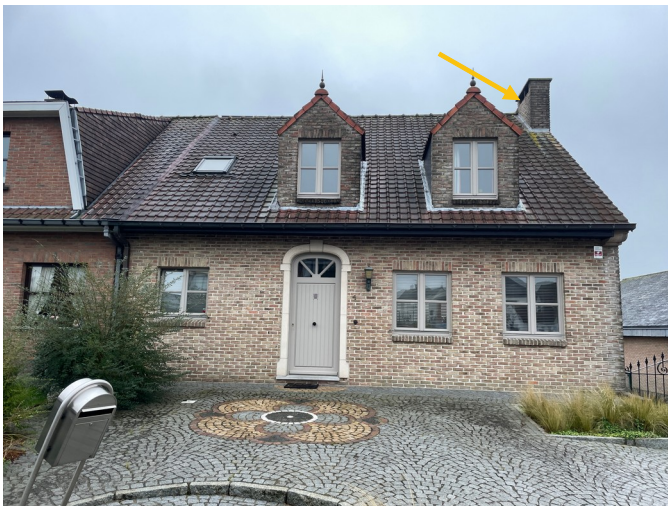
Situeringsfoto

**Reden:** Het te onderzoeken materiaal situeert zich hoger dan 3,50 m te rekenen vanaf een veilige ondergrond

**Uitleg van de asbestdeskundige:** De binnenzijde van de schouwen kan niet geïnventariseerd worden

In de schouwen kan mogelijk nog een asbesthoudende schouwpijp zitten, die niet zichtbaar of inventariseerbaar is.

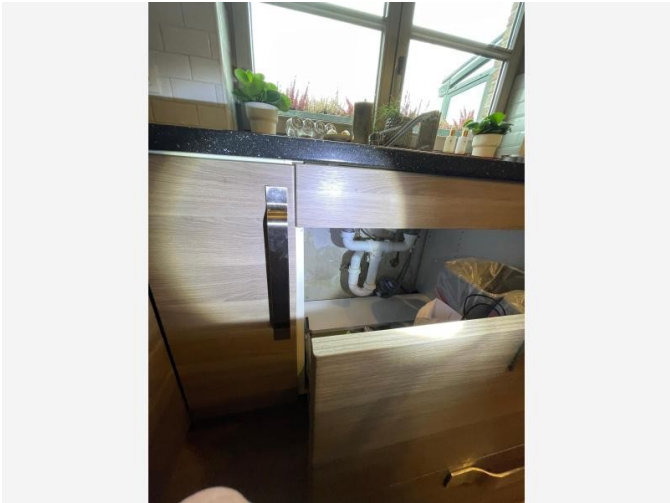
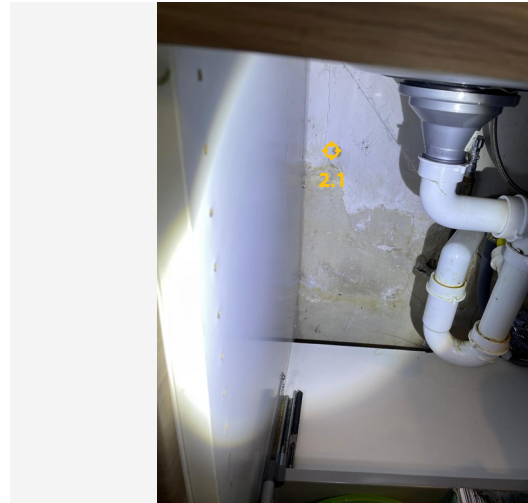
## Fiche 2: pleister wand

Geen asbest

| Opmerking | Mengstaal van het pleister van de wanden van de keuken, de woonkamer en de trappenhal. De stookruimte is niet gepleisterd.<br><br>Alle plafonds bestaan uit plaatmateriaal. |

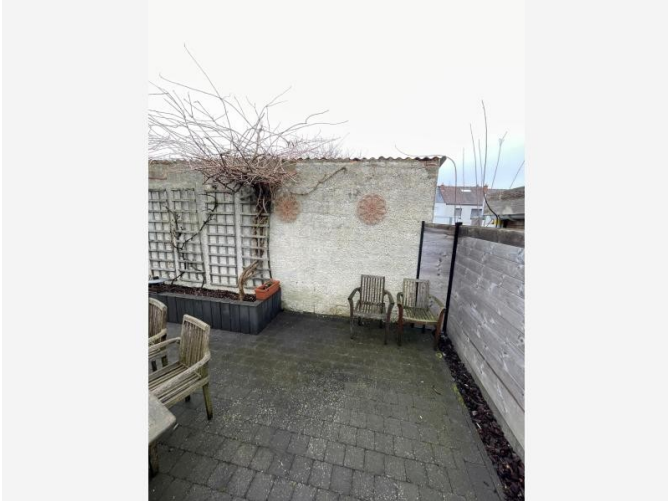
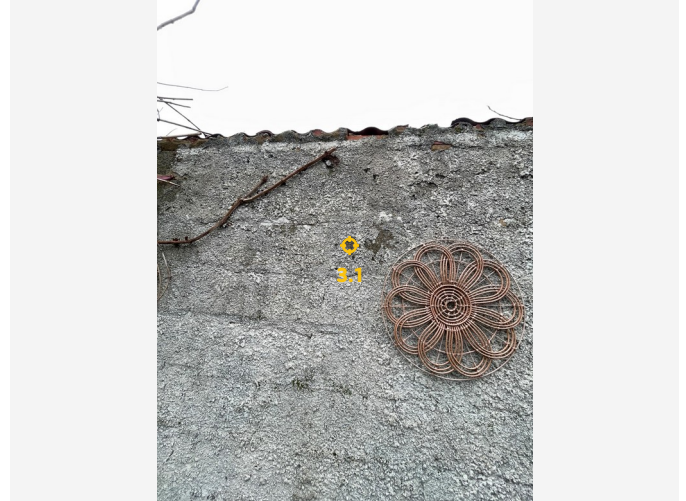
## Fiche 3: crepi buitenschil

Geen asbest

| Opmerking | Crepi op de gemeenschappelijke muur. |

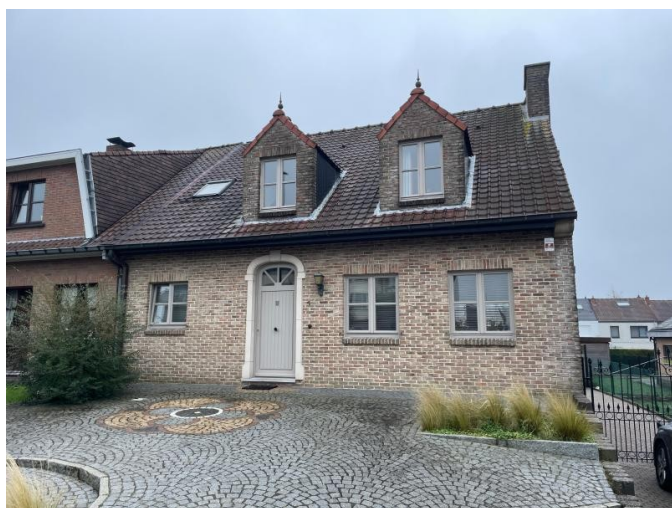
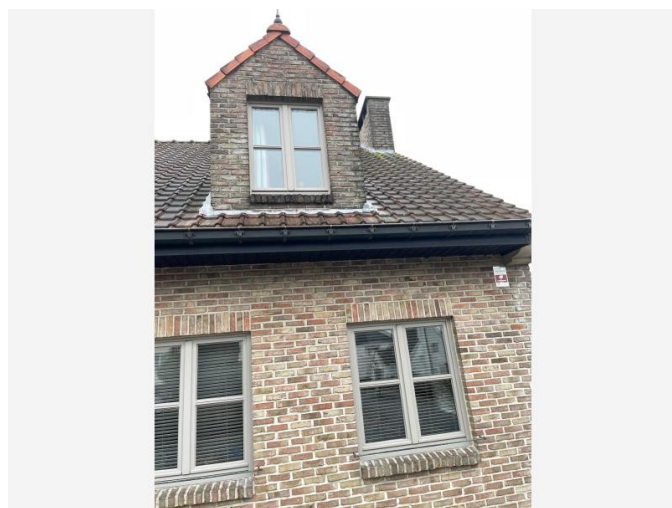
### Fiche 4: dakbedekking

| Beschrijving | Notitie | Terug te vinden op plannen |
|---|---|---|
| Fiche 4: dakbedekking | De dakbedekking bestaat uit pannen. | Plan 1.7: IMG_7363 |

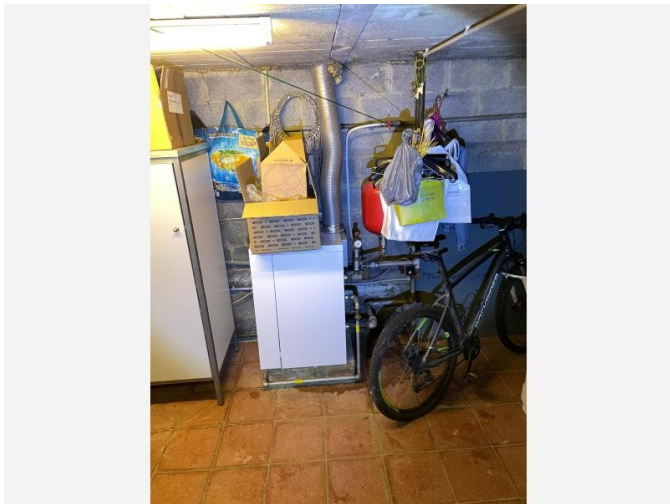
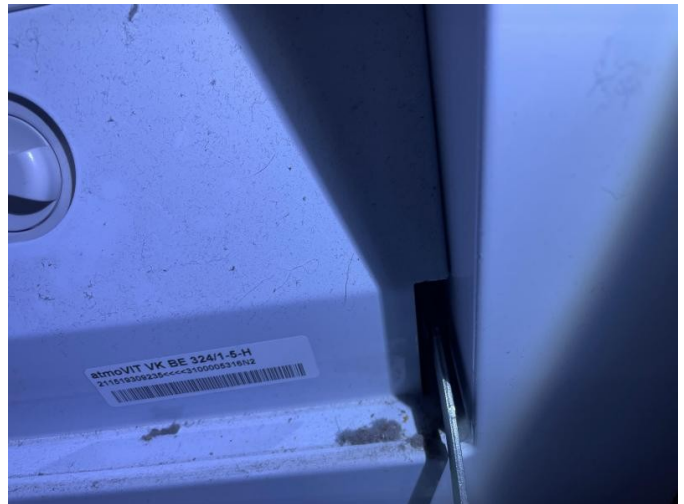
## Fiche 5: stookketel

| Beschrijving | Notitie | Terug te vinden op plannen |
|---|---|---|
| Fiche 5: stookketel | Stookketel van 2015: zie factuur bij bewijsdocumenten. | Plan 1.2: grondplan kelder |

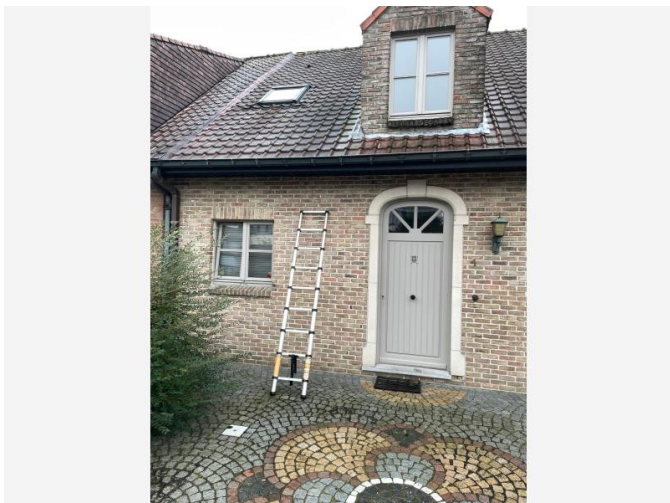
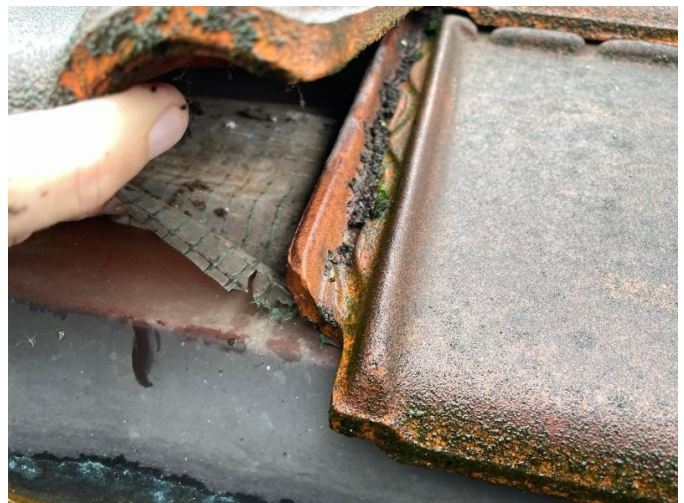
## Fiche 7: onderdak

| Beschrijving | Notitie | Terug te vinden op plannen |
|---|---|---|
| Fiche 7: onderdak | Het onderdak bestaat uit een plastic zeil. | Plan 1.7: IMG_7363 |
