# Asbestinventarisat attest

Pieter Coeckestraat 42, 9300 Aalst

Attestnummer : 20260914-000445.000

# Zone 1: Woning

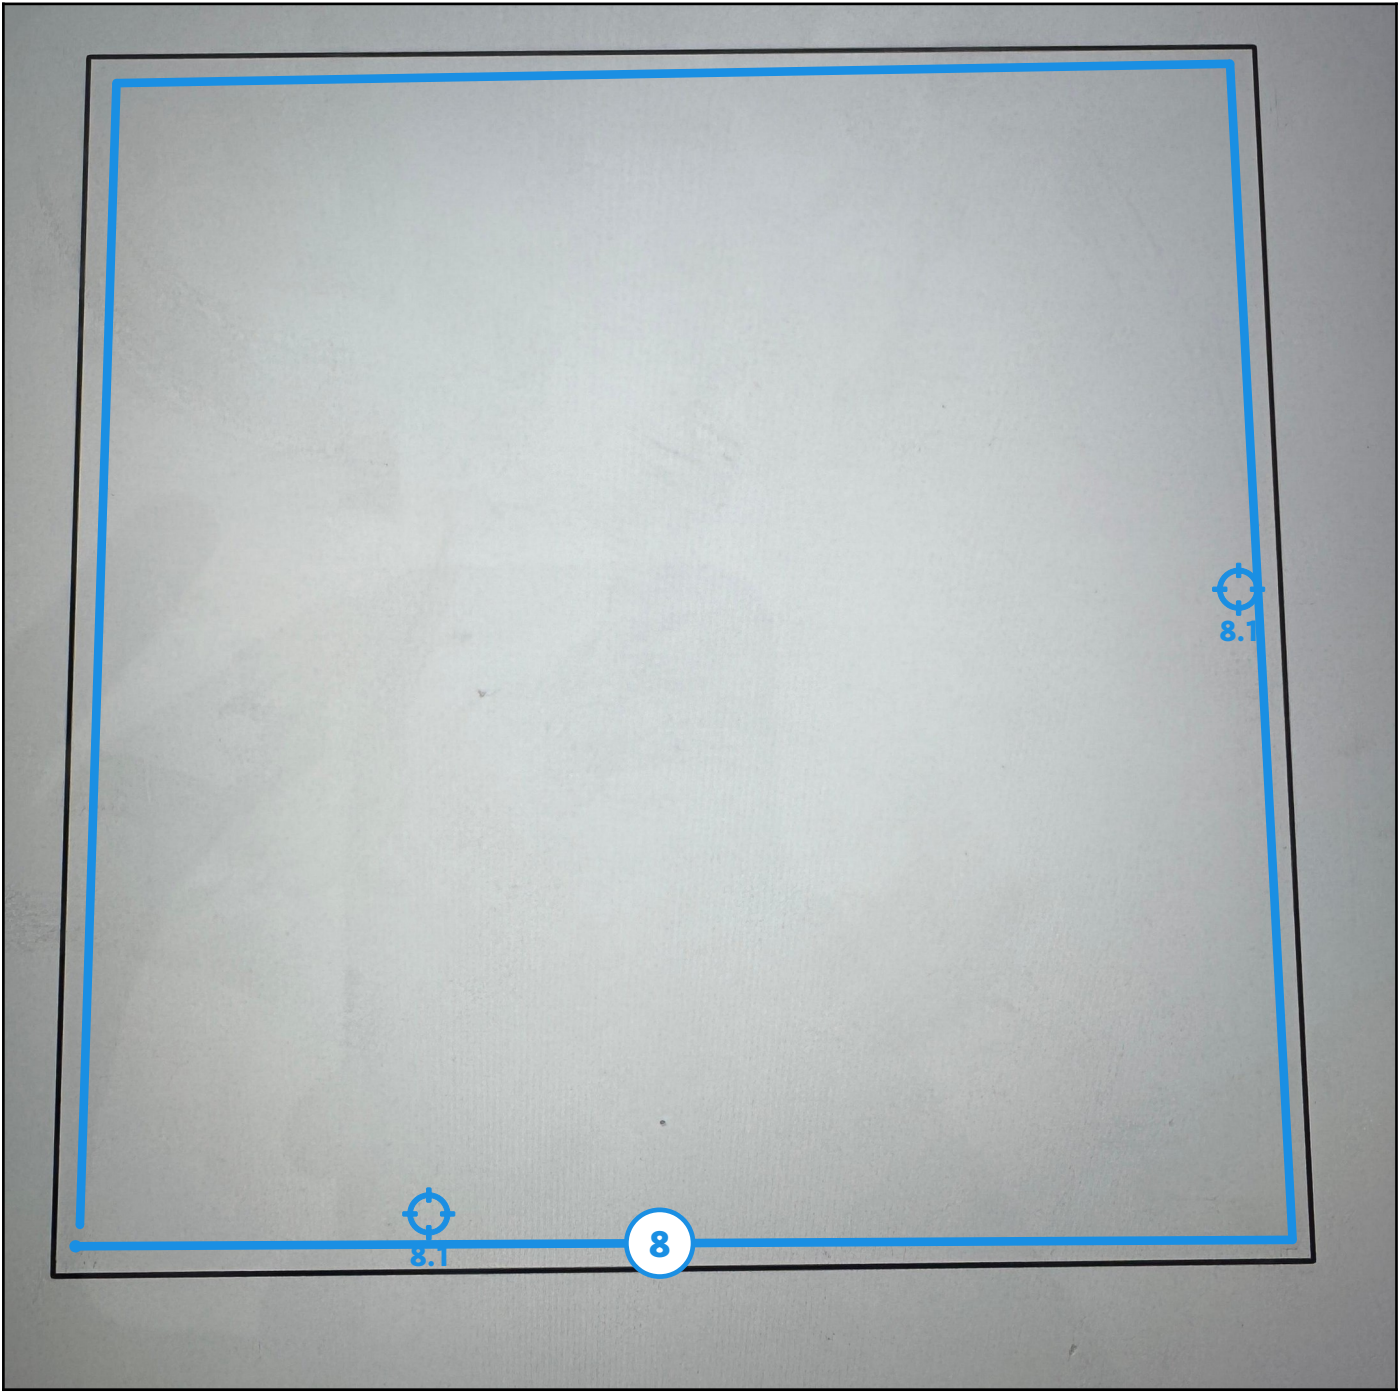
# Plan 1.1: Plan kelder

| Beschrijving | Type | Actie |
|---|---|---|
| 8. Cementen smeerlaag kelder | Geen asbest | - |

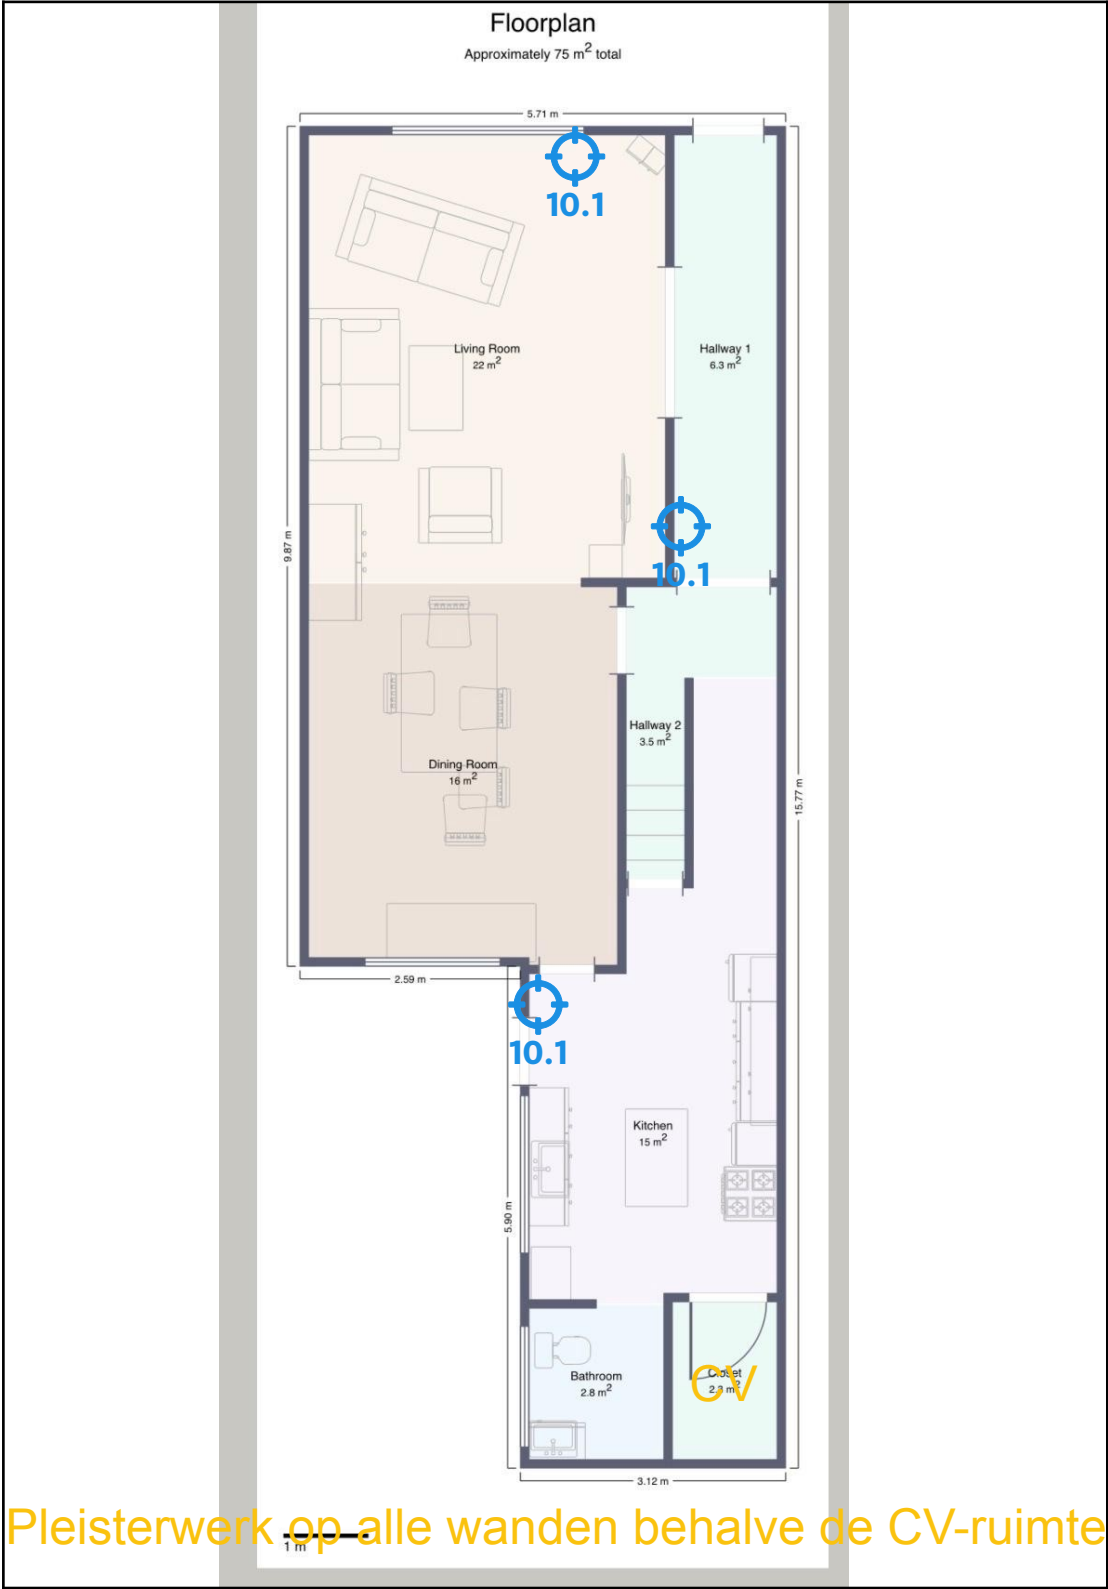
# Plan 1.2: Plan pleisterwerk gelijkvloers

Pleisterwerk op alle wanden behalve de CV-ruimte

| 10. Pleisterwerk wanden | Geen asbest | - |

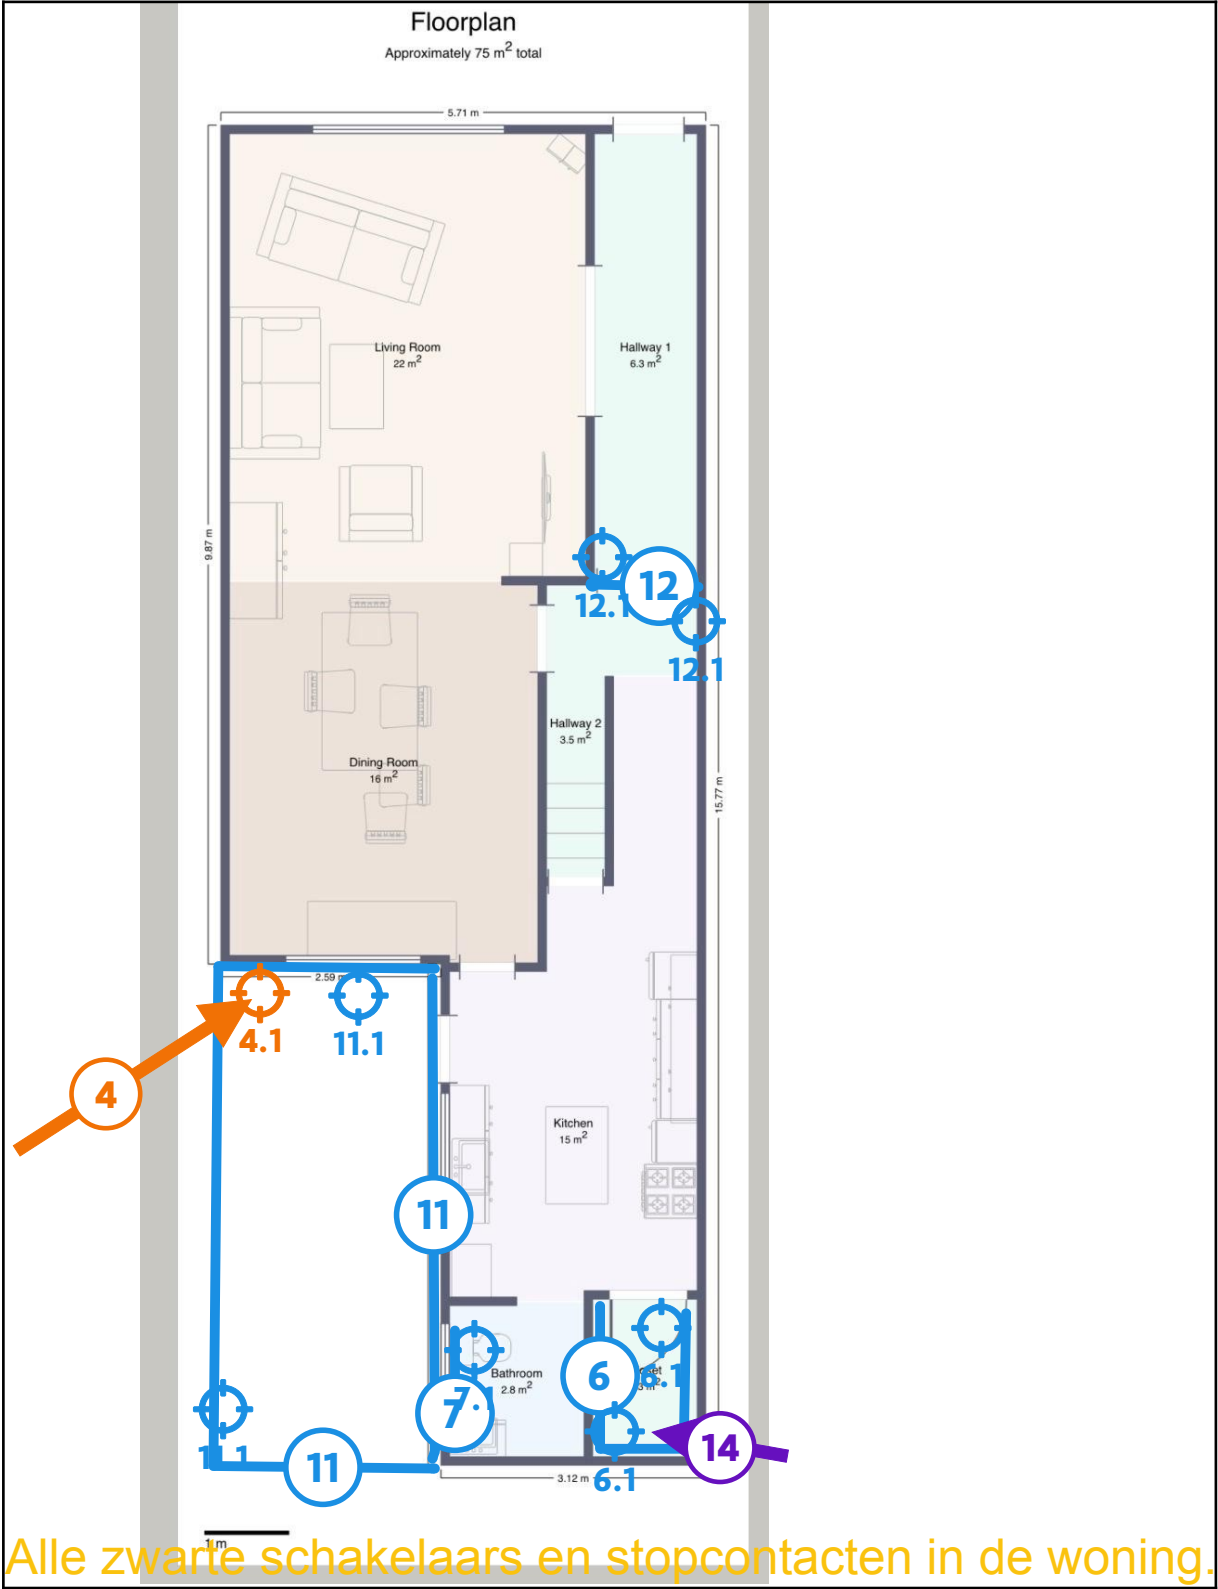
# Plan 1.3: Plan gelijkvloers

| 3. Bakeliet schakelaars/stopcontacten | Asbestmateriaal | <a href="#">Verwijderen</a> |
| 4. Cementbuis met regenkap | Asbestmateriaal | <a href="#">Verwijderen</a> |

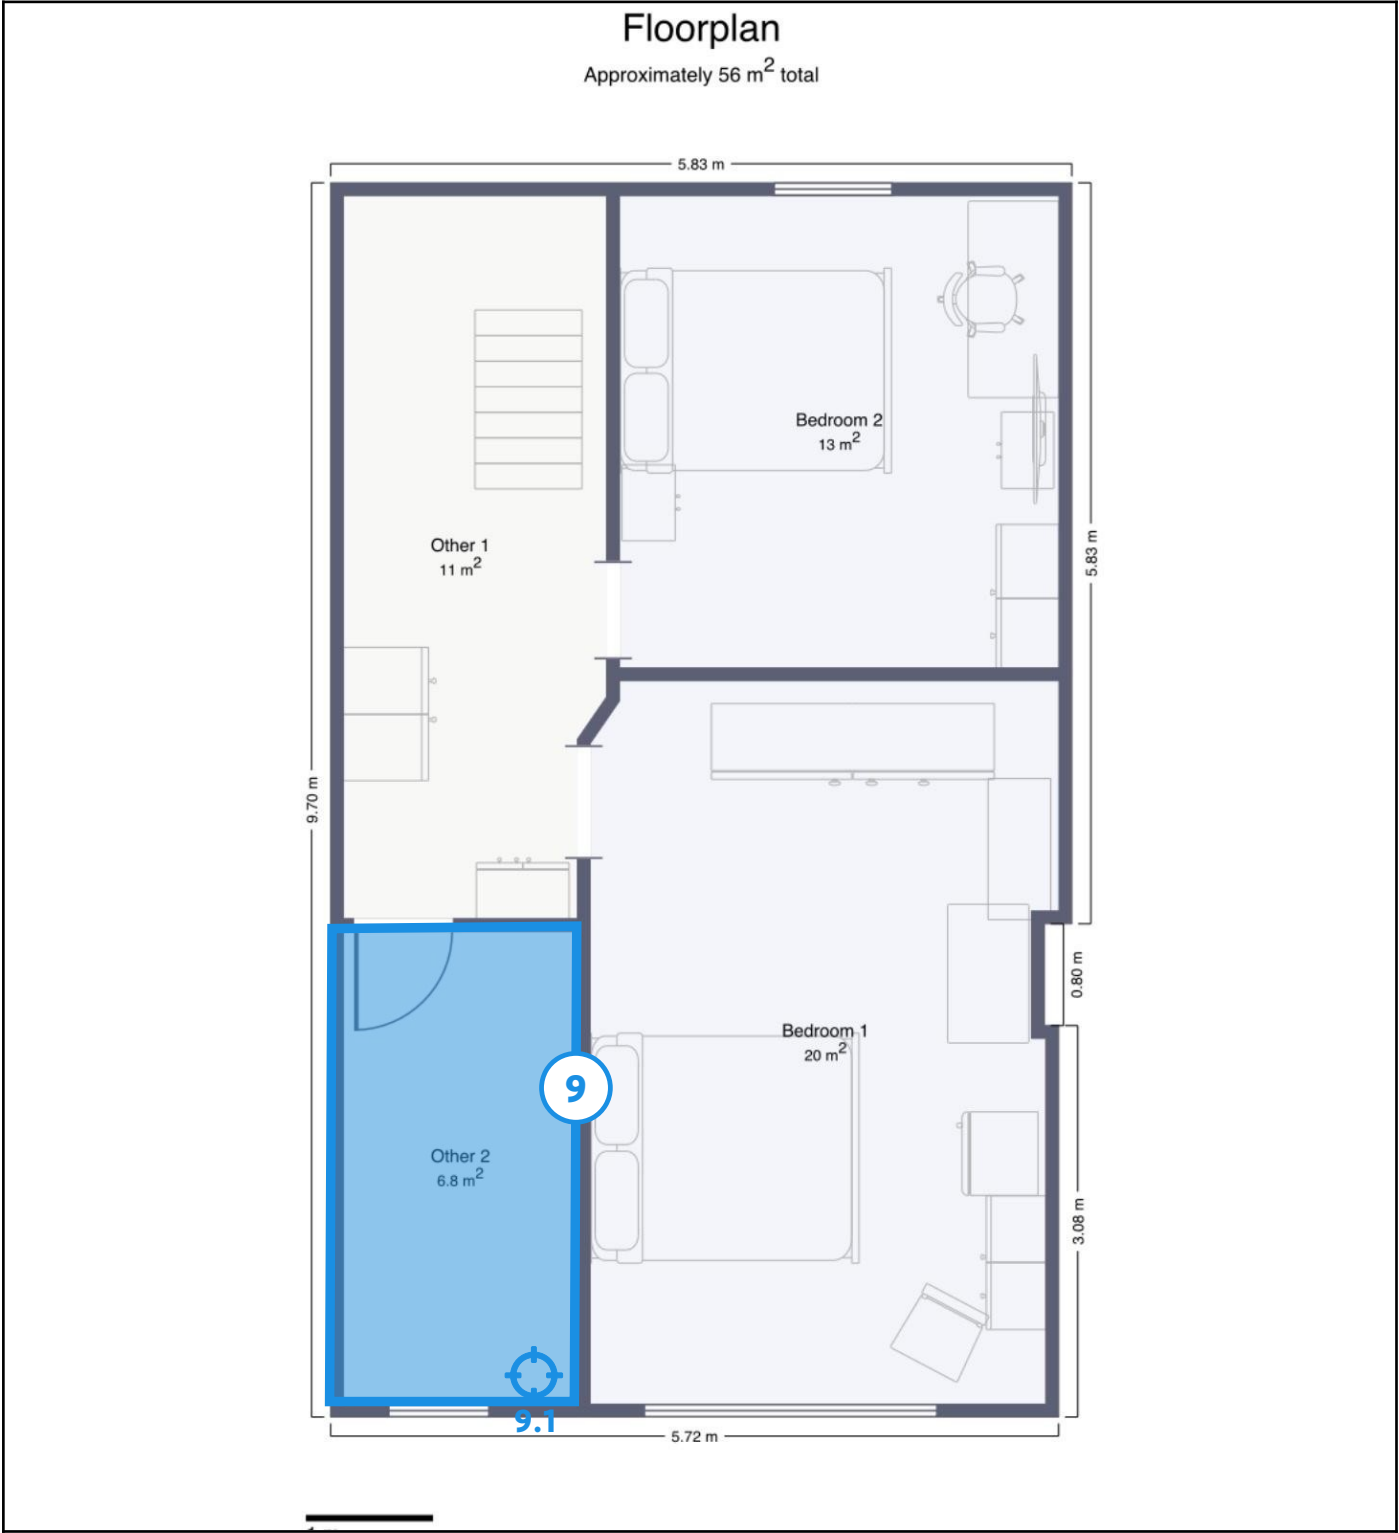
# Plan 1.4: Plan eerste verdieping

| Beschrijving | Type | Actie |
|---|---|---|
| 9. Vinyl | Geen asbest | - |

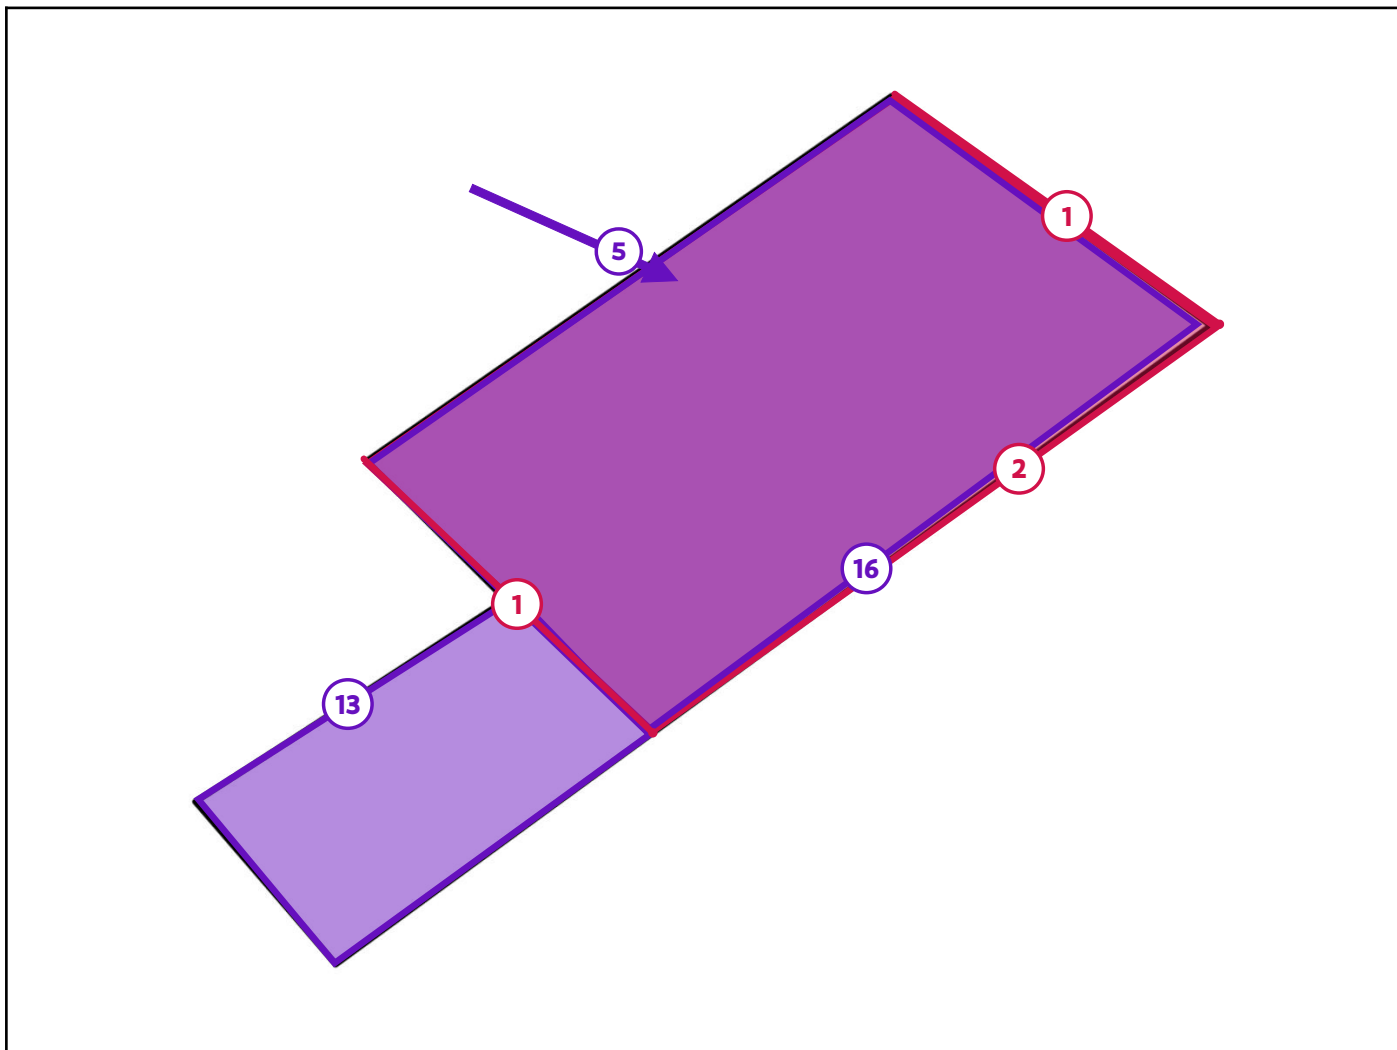
## Plan 1.5: Woning plan daken

| Beschrijving | Type | Actie |
|---|---|---|
| 1. Mos/sediment in de dakgoot | Asbestmateriaal | Dringend verwijderen |
| 2. Dak bestaande uit leien | Asbestmateriaal | Dringend verwijderen |
| 5. Schouw | Beperking | - |

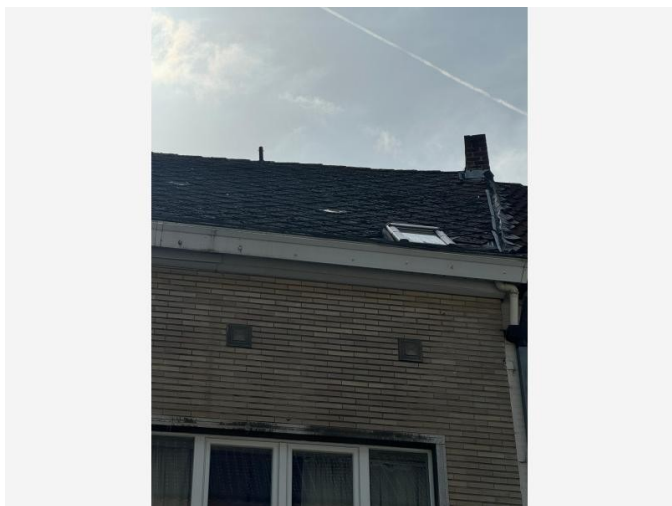
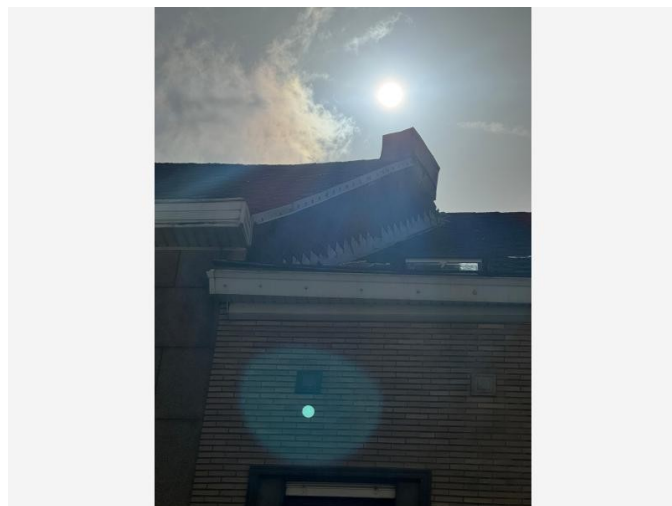
| Beschrijving | Mos/sediment in de dakgoot |
| Type resten (contaminatie) | <ul style="list-style-type: none"> <li>• Stof, deeltjes &lt; 4 mm, flinters, gruis (los, opliggend)</li> <li>• Stof, deeltjes &lt; 4 mm, flinters, gruis (vermengd in materiaal)</li> </ul> |
| Besmette materialen | <ul style="list-style-type: none"> <li>• Organisch materiaal (mos, mest, vegetatie, ...)</li> <li>• Sediment (dakgoot, afvoerbuys, regenwaterput, ...)</li> </ul> |
| Bron van de resten | Asbesthoudend dak |
| Gebondenheid resten | Niet hecht |

**Dringend verwijderen**

- Verwijder het asbestafval.

- Eenvoudige handelingen: mag via doe-het-zelf of door werknemer(s) met opleidingsattest eenvoudige handelingen  
Verwijder het afval via het riool.

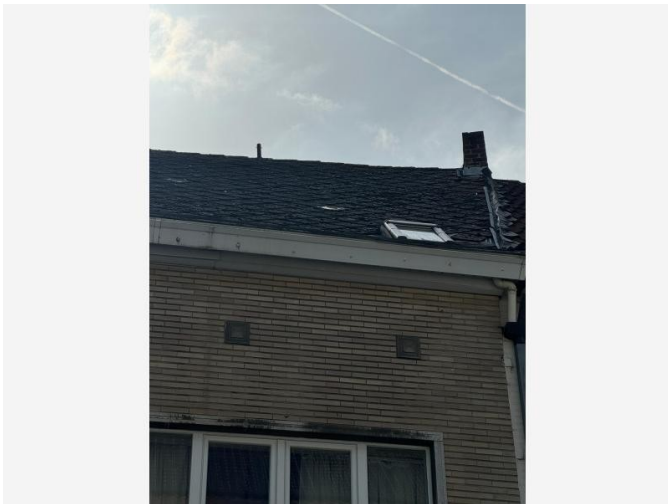
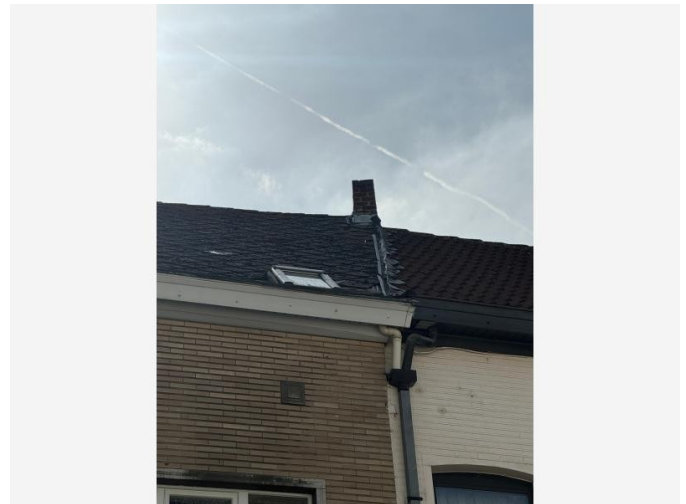
| Eindbeoordeling materiaalrisico | Hoog materiaalrisico en/of hoge kans op vezelvrijgave |

| Asbestsoort (vezeltype) | Crocidoliet aanwezig |
| Toestand van het materiaal | Matig beschadigd, matig verweerd |

| Beschrijving | Dak bestaande uit leien |
| Asbestmateriaal | Dak- en gevelbekleding - Lei, shingle |

**Dringend verwijderen**

- Verwijder dit asbestmateriaal zo snel mogelijk. Volg de toestand goed op.
- Hemelwater dat afspoelt van asbestcement daken of gevels kan asbestdeeltjes bevatten. Gebruik het enkel voor gesloten circuits (bv. spoelen toiletten). Reinig na het vervangen van het dak of de gevel de dakgoten en regenwaterput of -ton om asbesthoudend sediment of slib te verwijderen

- Eenvoudige handelingen: mag via doe-het-zelf of door werknemer(s) met opleidingsattest eenvoudige handelingen  
Deze toepassing kan door een aannemer die over een opleidingsattest eenvoudige handelingen beschikt of door een particulier (doe-het-zelf), verwijderd worden indien er geen verhoogd risico op vrijgave van asbestvezels (max. concentratie 0,01 vezels/cm<sup>3</sup> - CODEX Art. VI.3-54) ontstaat en de toepassing voorafgaand wordt gefixeerd/bevochtigd; de individuele elementen zonder machinale werktuigen (boormachine, slijpschijf, hogedrukreiniger,...) en zonder breken of gooien een voor een losgemaakt worden; en ten slotte dubbel en luchtdicht verpakt weggevoerd worden naar een erkend afvalpunt (recyclagepark).

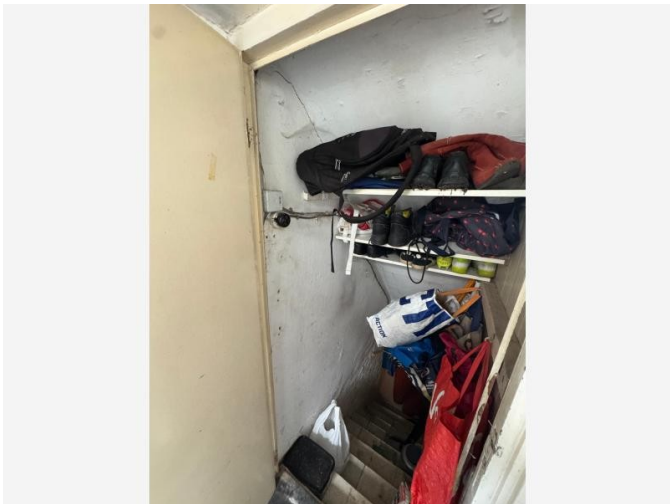
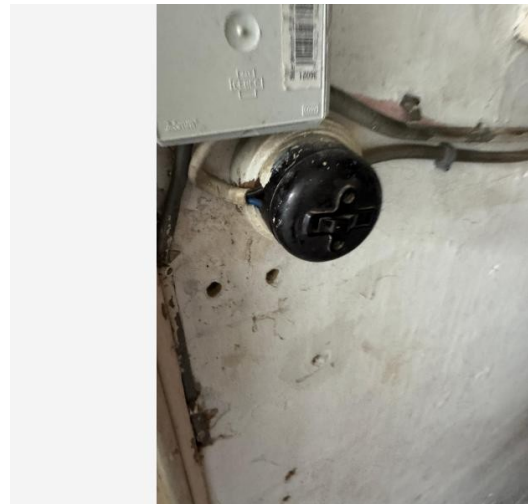
| Eindbeoordeling materiaalarisico | Verhoogd materiaalarisico en/of verhoogde kans op vezelvrijgave |

| Toestand van het materiaal | Licht beschadigd, licht verweerd. Intacte calciumsilicaatplaat of materiaal met categorie 3-gebondenheid |

| Beschrijving | Bakeliet schakelaars/stopcontacten |
| Asbestmateriaal | Plaat, paneel, tablet - Type Bakeliet |

Verwijderen

- Zorg voor een veilig beheer. Vermijd het beschadigen van het asbestmateriaal. Controleer de toestand jaarlijks op wijzigingen.
- Voer bijkomende staalname(s) uit.

- Eenvoudige handelingen: mag via doe-het-zelf of door werknemer(s) met opleidingsattest eenvoudige handelingen  
Deze toepassing kan door een aannemer die over een opleidingsattest eenvoudige handelingen beschikt of door een particulier (doe-het-zelf), verwijderd worden indien er geen verhoogd risico op vrijgave van asbestvezels (max. concentratie 0,01 vezels/cm<sup>3</sup> - CODEX Art. VI.3-54) ontstaat en de toepassing voorafgaand wordt gefixeerd/bevochtigd; de individuele elementen zonder machinale werktuigen (boormachine, slijpschijf, hogedrukreiniger,...) en zonder breken of gooien een voor een losgemaakt worden; en ten slotte dubbel en luchtdicht verpakt weggevoerd worden naar een erkend afvalpunt (recyclagepark).

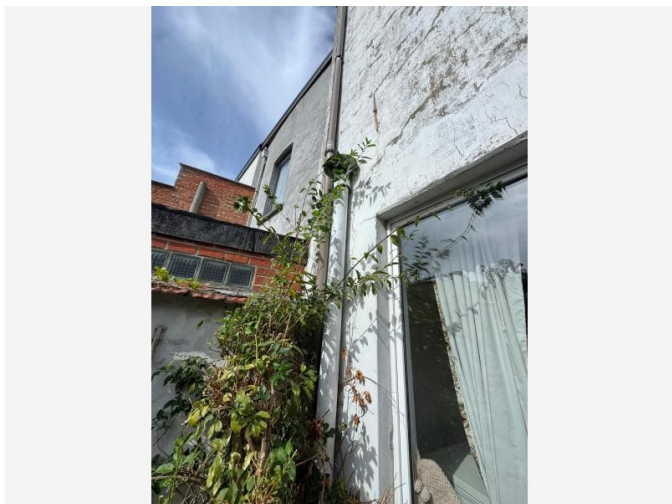
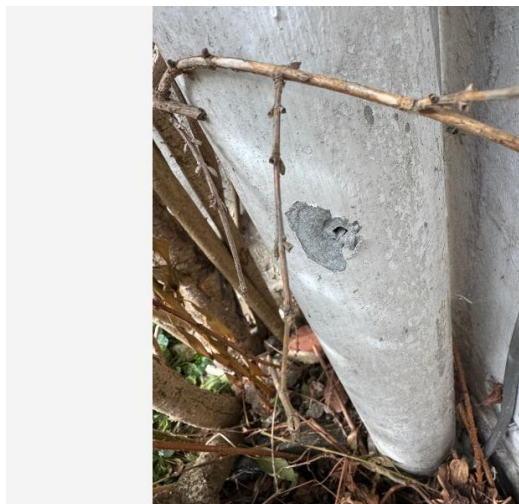
| Eindbeoordeling materiaalrisico | Verhoogd materiaalrisico en/of verhoogde kans op vezelvrijgave |

Verwijderen

- Zorg voor een veilig beheer. Vermijd het beschadigen van het asbestmateriaal. Controleer de toestand jaarlijks op wijzigingen.

- Eenvoudige handelingen: mag via doe-het-zelf of door werknemer(s) met opleidingsattest eenvoudige handelingen  
Deze toepassing kan door een aannemer die over een opleidingsattest eenvoudige handelingen beschikt of door een particulier (doe-het-zelf), verwijderd worden indien er geen verhoogd risico op vrijgave van asbestvezels (max. concentratie 0,01 vezels/cm<sup>3</sup> - CODEX Art. VI.3-54) ontstaat en de toepassing voorafgaand wordt gefixeerd/bevochtigd; de individuele elementen zonder machinale werktuigen (boormachine, slijpschijf, hogedrukreiniger,...) en zonder breken of gooien een voor een losgemaakt worden; en ten slotte dubbel en luchtdicht verpakt weggevoerd worden naar een erkend afvalpunt (recyclagepark).
