# Asbestinventarisatetest

Edingseweg 437, 9500 Geraardsbergen

Attestnummer : 20231012-000199.000

## Niet-asbestveilig

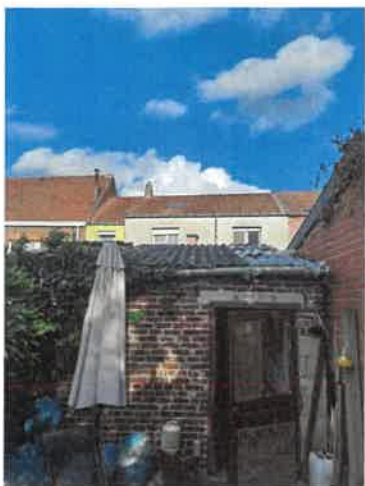
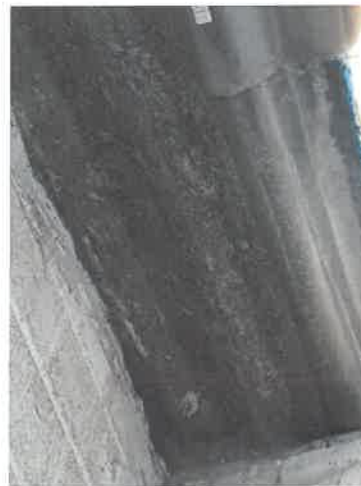
# Fiche 1: Golfplaten

| Eindbeoordeling materiaalrisico | Hoog materiaalrisico en/of hoge kans op vezelvrijgave |

| Toestand van het materiaal | Matig beschadigd, matig verweerd |

| Beschrijving | Golfplaten |

**Dringend verwijderen**

- Verwijder dit asbestmateriaal zo snel mogelijk. Volg de toestand goed op.
- Hemelwater dat afspoelt van asbestcement daken of gevels kan asbestdeeltjes bevatten. Gebruik het enkel voor gesloten circuits (bv. spoelen toiletten). Reinig na het vervangen van het dak of de gevel de dakgoten en regenwaterput of -ton om asbesthoudend sediment of slib te verwijderen

- Eenvoudige handelingen: mag via doe-het-zelf of door werknemer(s) met opleidingsattest eenvoudige handelingen  
De techniek van de eenvoudige handelingen mag worden toegepast bij de verwijdering van hechtgebonden asbest die niet beschadigd is of waarbij er geen vrije vezels zichtbaar zijn en waarbij verwijdering geen aanleiding geeft tot een wijziging van de toestand (bijlage VI.3-2, A, 1° van de codex) en indien kan voldaan worden aan de andere voorwaarden voor het gebruik van deze techniek.

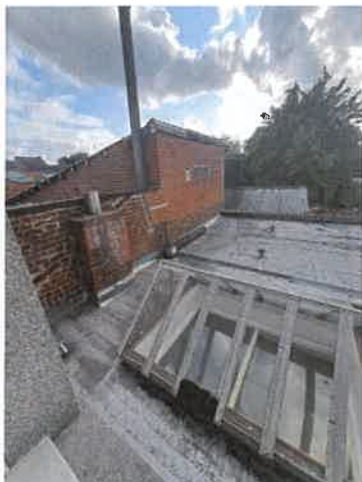
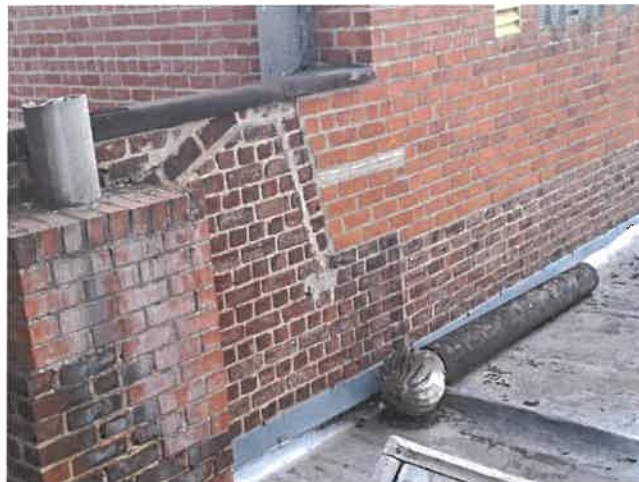
| Eindbeoordeling materiaalrisico | Hoog materiaalrisico en/of hoge kans op vezelvrijgave |

| Toestand van het materiaal | Zwaar beschadigd, zwaar verweerd |

| Beschrijving | Schouw |

**Dringend verwijderen**

- Verwijder dit asbestmateriaal zo snel mogelijk. Volg de toestand goed op.

- Eenvoudige handelingen: enkel door erkend asbestverwijderaar  
De techniek van de eenvoudige handelingen mag worden toegepast bij de verwijdering van hechtgebonden asbest die niet beschadigd is of waarbij er geen vrije vezels zichtbaar zijn en waarbij verwijdering geen aanleiding geeft tot een wijziging van de toestand (bijlage VI.3-2, A, 1° van de codex) en indien kan voldaan worden aan de andere voorwaarden voor het gebruik van deze techniek.

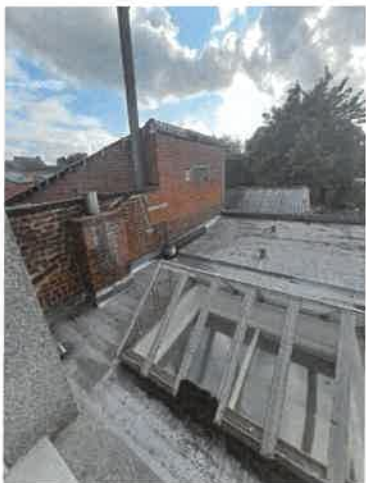
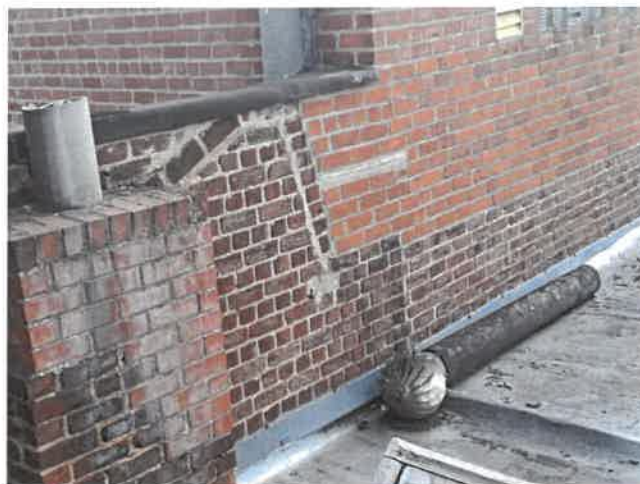
## Fiche 3: Afgebroken rookgaskanaal

| Beschrijving | Afgebroken rookgaskanaal |
| Type afvalstof | Betreft stock-voorraad of gedemonteerde asbestmaterialen |

**Dringend verwijderen**

- Verwijder het asbestafval.

- Eenvoudige handelingen: mag via doe-het-zelf of door werknemer(s) met opleidingsattest eenvoudige handelingen  
De techniek van de eenvoudige handelingen mag worden toegepast bij de verwijdering van hechtgebonden asbest die niet beschadigd is of waarbij er geen vrije vezels zichtbaar zijn en waarbij verwijdering geen aanleiding geeft tot een wijziging van de toestand (bijlage VI.3-2, A, 1° van de codex) en indien kan voldaan worden aan de andere voorwaarden voor het gebruik van deze techniek.

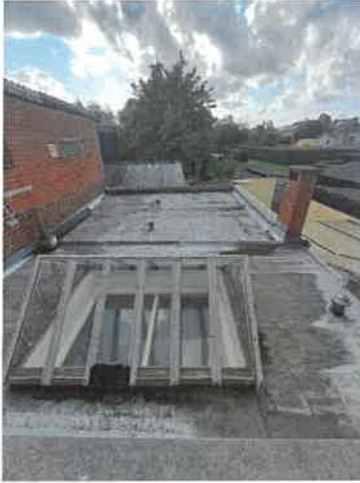
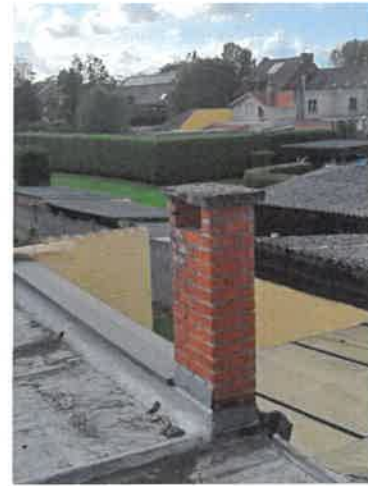
| Eindbeoordeling materiaalrisico | Verhoogd materiaalrisico en/of verhoogde kans op vezelvrijgave |

| Toestand van het materiaal | Matig beschadigd, matig verweerd |

| Beschrijving | Dekstenen |

Verwijderen

- Zorg voor een veilig beheer. Vermijd het beschadigen van het asbestmateriaal. Controleer de toestand jaarlijks op wijzigingen.
- Verwijder dit asbestmateriaal zo snel mogelijk. Volg de toestand goed op.

- Eenvoudige handelingen: mag via doe-het-zelf of door werknemer(s) met opleidingsattest eenvoudige handelingen  
De techniek van de eenvoudige handelingen mag worden toegepast bij de verwijdering van hechtgebonden asbest die niet beschadigd is of waarbij er geen vrije vezels zichtbaar zijn en waarbij verwijdering geen aanleiding geeft tot een wijziging van de toestand (bijlage VI.3-2, A, 1° van de codex) en indien kan voldaan worden aan de andere voorwaarden voor het gebruik van deze techniek.

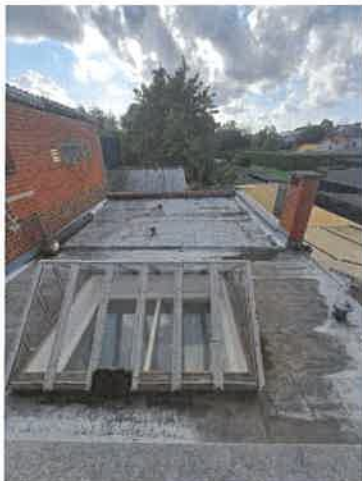
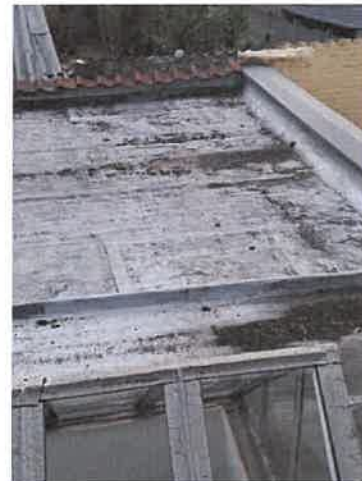
## Fiche 5: Roofing platte dak

| Eindbeoordeling materiaalarisico | Laag materiaalarisico en/of verlaagde kans op vezelvrijgave |

| Toestand van het materiaal | Licht beschadigd, licht verweerd. Intact materiaal type Pical – asbestboard of categorie III 'gebondenheid' |

| Beschrijving | Roofing platte dak |

Zorgvuldig beheren

- Zorg voor een veilig beheer en verwijder dit asbestmateriaal wanneer het bij werken eenvoudig bereikbaar wordt. Controleer de toestand jaarlijks op wijzigingen.
- Hemelwater dat afspoelt van asbestcement daken of gevels kan asbestdeeltjes bevatten. Gebruik het enkel voor gesloten circuits (bv. spoelen toiletten). Reinig na het vervangen van het dak of de gevel de dakgoten en regenwaterput of -ton om asbesthoudend sediment of slib te verwijderen

- Hermetische zone (erkend asbestverwijderaar)  
Op basis van de risicobeoordeling moet worden uitgemaakt welke herstel- of verwijderingstechniek moet worden toegepast. Als asbestverwijdering d.m.v. de methode van de couveusezak of door middel van de methode van de hermetisch afgesloten zone vereist is, mag dat enkel door erkende ondernemingen gebeuren.

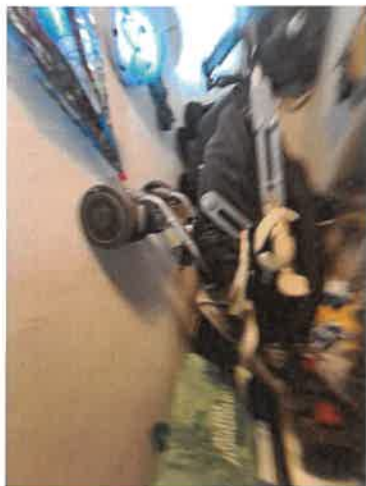
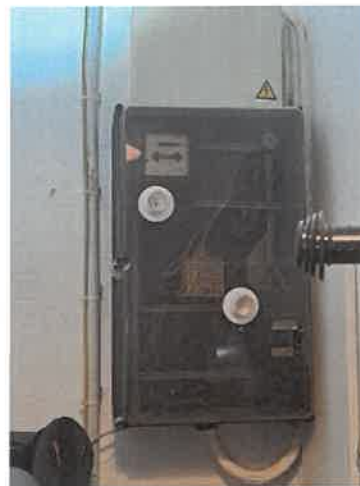
| Eindbeoordeling materiaalisico | Laag materiaalisico en/of verlaagde kans op vezelvrijgave |

| Toestand van het materiaal | Onbeschadigd, niet verweerd |

| Beschrijving | Bakelieten elektriciteitsonderdelen |

Zorgvuldig beheren

- Zorg voor een veilig beheer. Vermijd het beschadigen van het asbestmateriaal. Controleer de toestand jaarlijks op wijzigingen.

- Eenvoudige handelingen: mag via doe-het-zelf of door werknemer(s) met opleidingsattest eenvoudige handelingen  
De techniek van de eenvoudige handelingen mag worden toegepast bij de verwijdering van hechtgebonden asbest die niet beschadigd is of waarbij er geen vrije vezels zichtbaar zijn en waarbij verwijdering geen aanleiding geeft tot een wijziging van de toestand (bijlage VI.3-2, A, 1° van de codex) en indien kan voldaan worden aan de andere voorwaarden voor het gebruik van deze techniek.

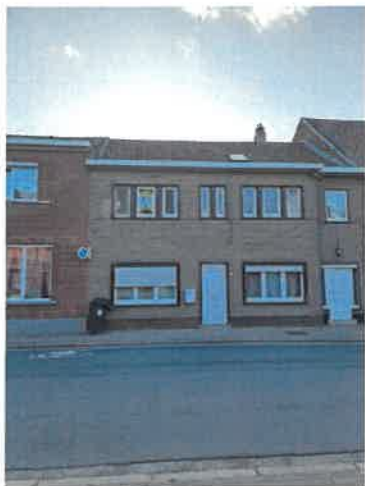
**Reden:** Het te onderzoeken materiaal situeert zich hoger dan 3,50 m te rekenen vanaf een veilige ondergrond

**Uitleg van de asbestdeskundige:** Het al dan niet aanwezige onderdak kon langs buiten, noch langs de binnenkant worden geïnspecteerd

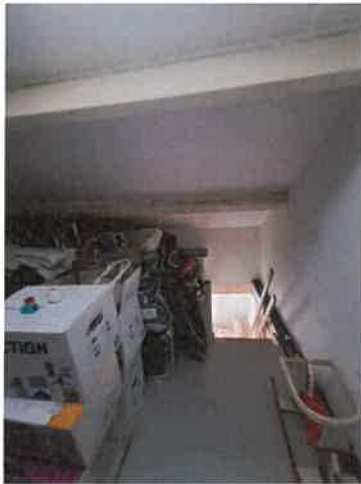
**Reden:** Materiaal in opslag

**Uitleg van de asbestdeskundige:** De volledige zolderverdieping kon niet worden geïnspecteerd

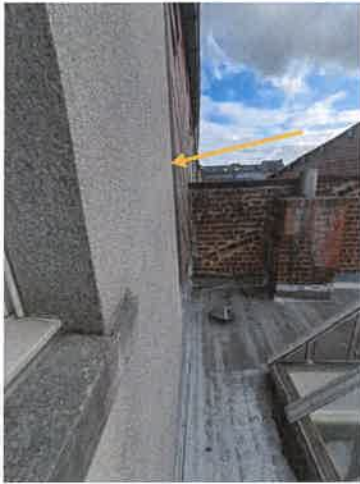
## Fiche 9: Gevelleien aanpalende woning

De gevelleien aan de achtergevel van de aanpalende woning zijn asbestverdacht

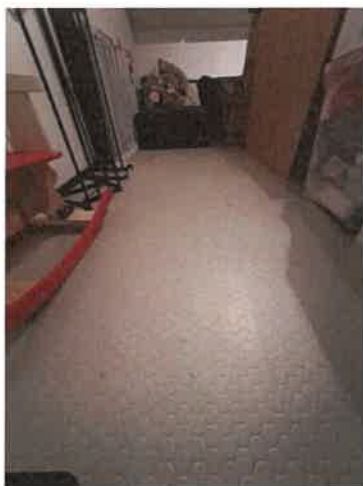
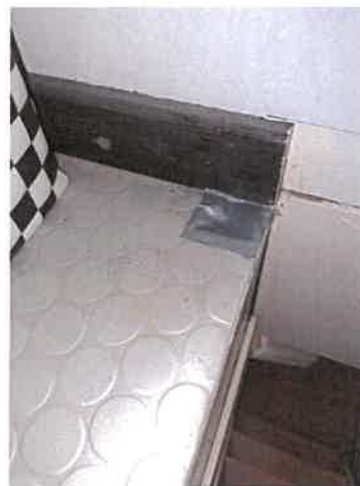
## Fiche 10: Vinyl op zolderverdieping

Geen asbest

| # | Type | Referentie | Resultaat |
|---|---|---|---|
| 10.1 | Puntmonster | 231004-EDIN437-VINZOL | Geen asbest |

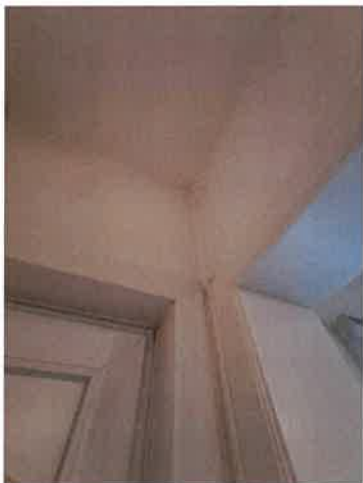
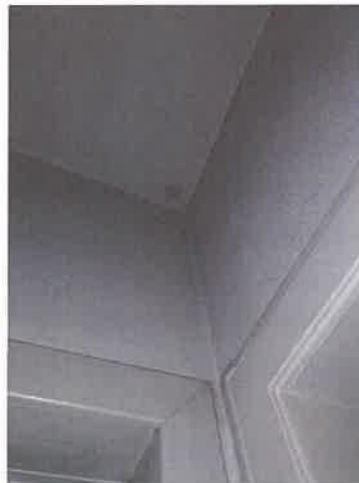
## Fiche 11: Pleisterwerk plafonds

Geen asbest

| # | Type | Referentie | Resultaat |
|---|---|---|---|
| 11.1 | Mengmonster | 231004-EDIN437-PLEPLA | Geen asbest |

| Opmerking | Gezien de aanwezigheid van andere materialen zoals gyproc konden niet alle nodige ruimtes bemonsterd worden |

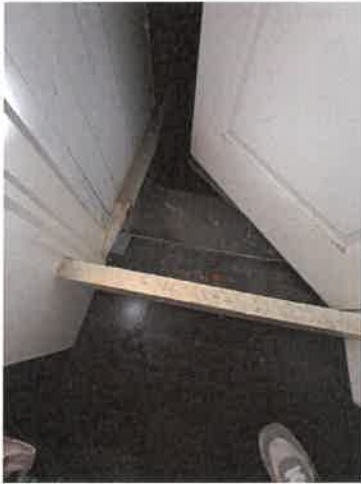
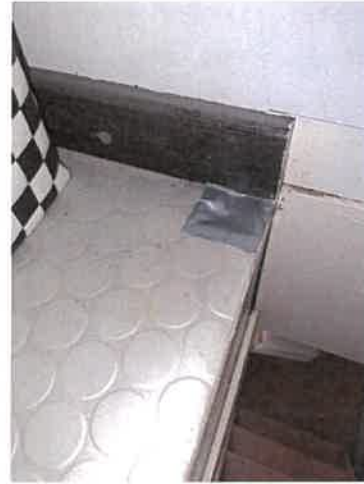
## Fiche 12: Vinyl benedenverdieping

Geen asbest

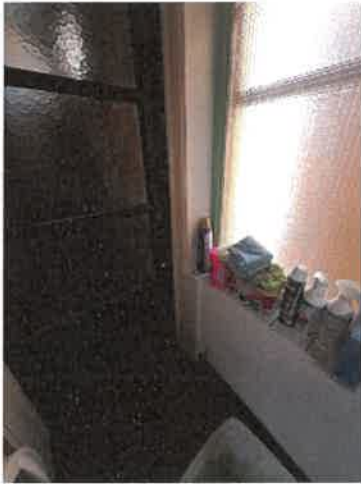
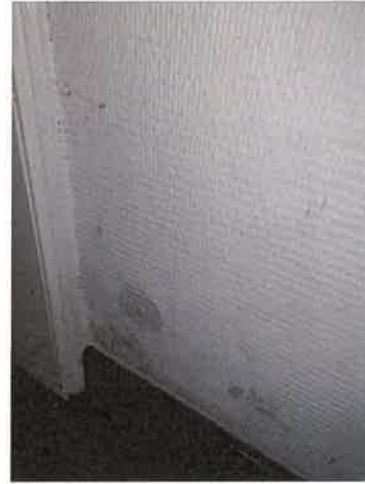
## Fiche 13: Pleisterwerk muren

Geen asbest
