# Asbestinventarisatattest

Denderhoutembaan 79/5, 9400 Ninove

Attestnummer : 20260218-000500.000

Uitgegeven op : 18.02.2026

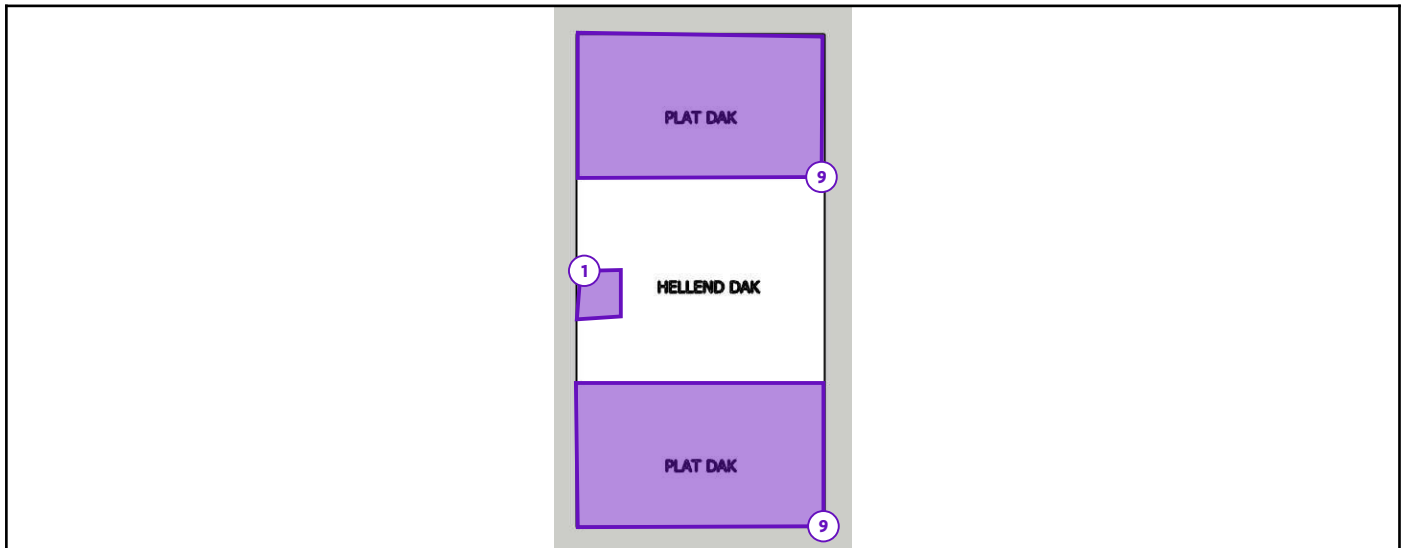
## Plan 1.4: dak

| Beschrijving | Type | Actie |
|---|---|---|
| 1. Schouw | Beperking | - |

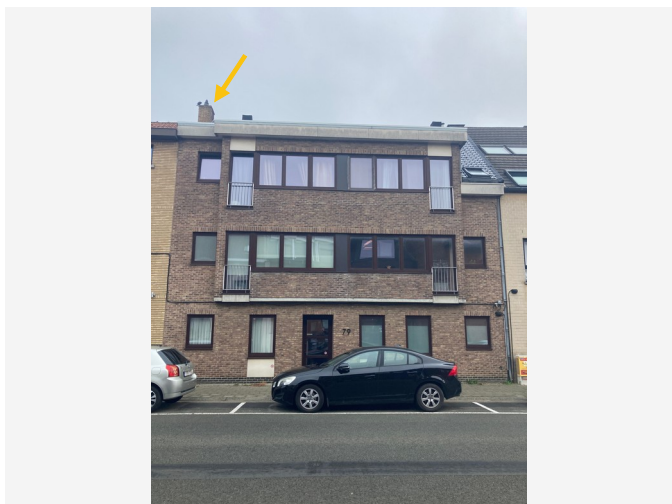
*Situeringsfoto*

**Reden:** Het te onderzoeken materiaal situeert zich hoger dan 3,50 m te rekenen vanaf een veilige ondergrond

**Uitleg van de asbestdeskundige:** De schouw bevat binnenin mogelijk een asbestcement rookgaskanaal. Laat dit onderzoeken bij eventuele werken.

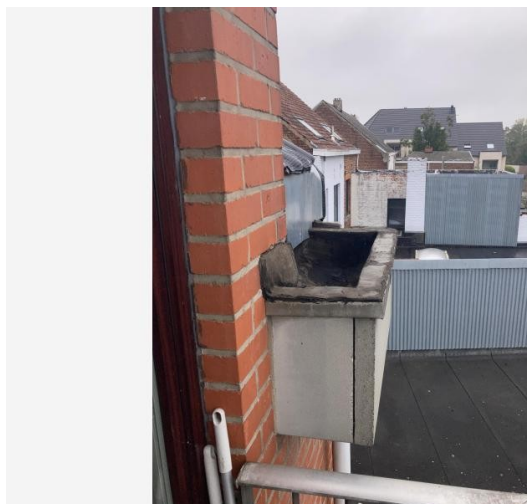
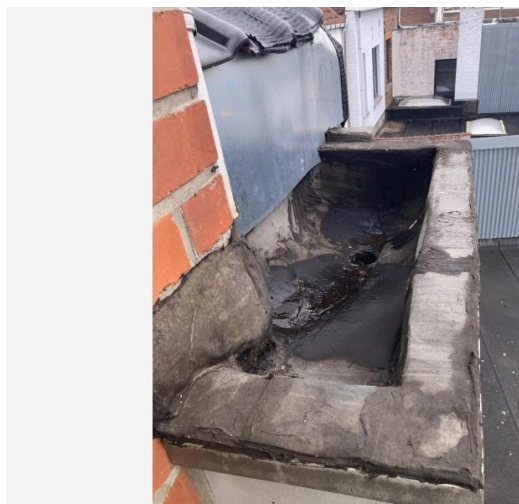
De dakgootbedekking bestaat uit roofing. Dit zou mogelijks asbest kunnen bevatten. Enkel een staalname zorgt voor een objectieve uitspraak. De dakgoten met de bijhorende bedekking zijn eigendom van de gemene delen en dus niet van deze privatieve eenheid. Bijgevolg geldt dit louter informatief.

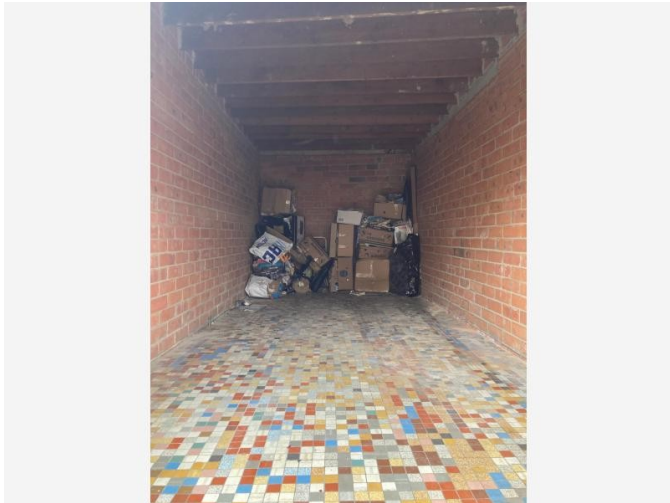
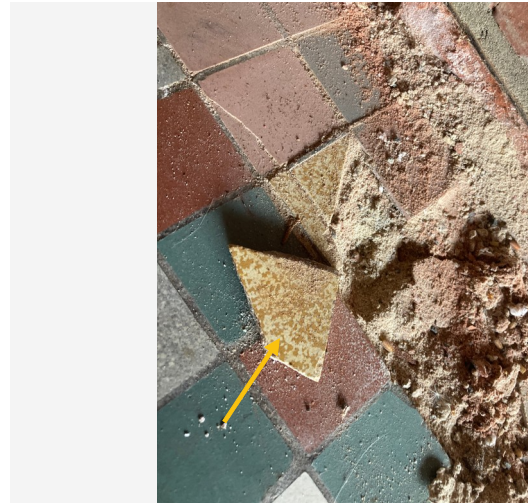
## Fiche 3: tegelvloer

Geen asbest

| Opmerking | <p>Staalname van een stukje tegelvloer (vloerbedekking van de garagebox). Rechts in de hoek waren enkele stukjes losse tegel te vinden. Er is dus niets afgebroken, de enkele kapotte vloertegeltjes waren reeds aanwezig op moment van plaatsbezoek.</p> <p>De oppervlakte is een schatting.</p> |

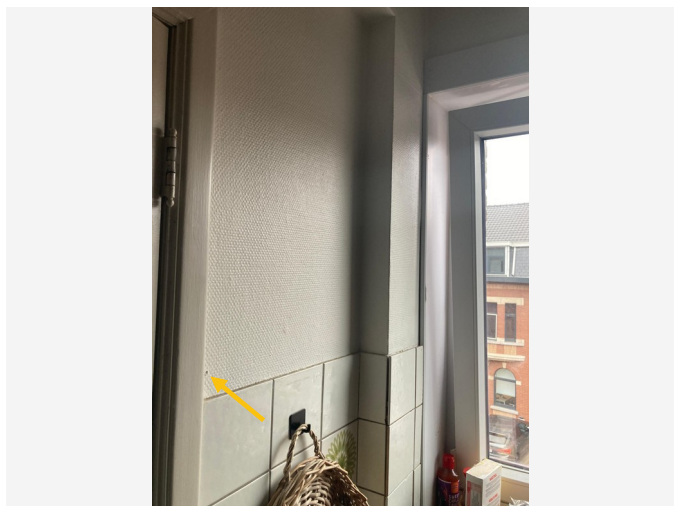
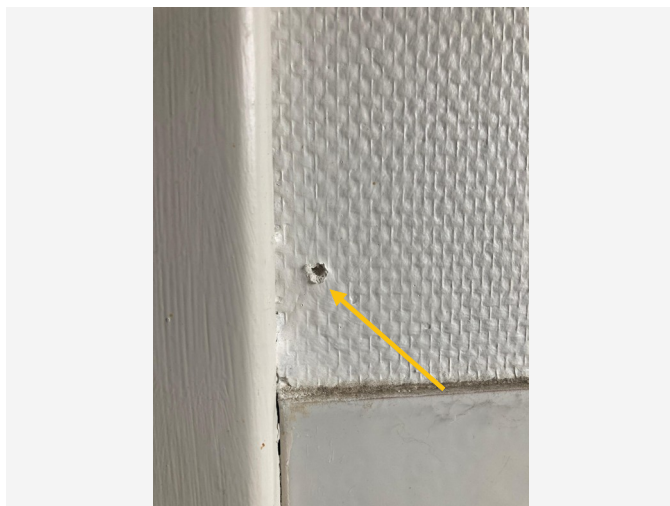
## Fiche 4: Pleisterwerk wanden

Geen asbest

| Opmerking | <p>Mengmonster genomen in de keuken (natte ruimte), hal (droge ruimte) en berging (waar cv-ketel staat).</p> <p>Deze oppervlakte, volumes en gewichten zijn niet gemeten, maar geschat op basis van een benadering van het aanwezig pleisterwerk in alle muren ( de opgegeven hoeveelheden mogen niet gebruikt worden als maatstaf van heffing).</p> |

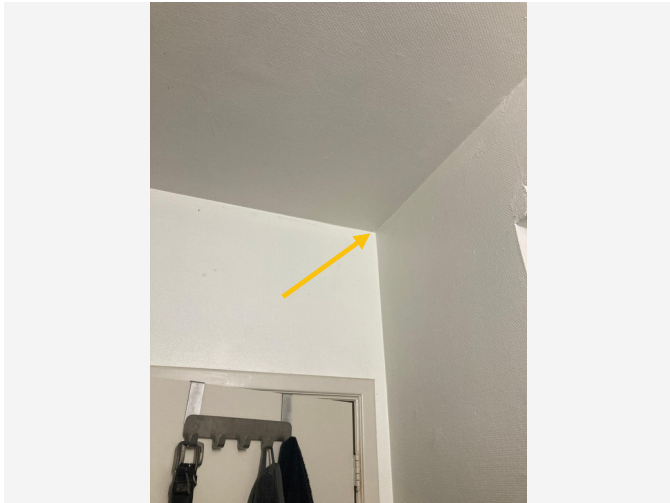
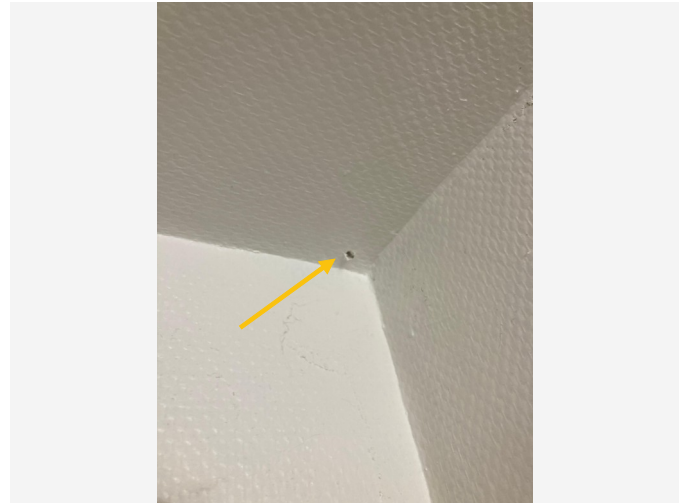
## Fiche 5: pleisterwerk plafonds

Geen asbest

| Opmerking | <p>Mengmonster genomen in de badkamer (natte ruimte), hal (droge ruimte) en berging (waar de cv-ketel staat).</p> <p>Deze oppervlakte, volumes en gewichten zijn niet gemeten, maar geschat op basis van een benadering van het aanwezig pleisterwerk in alle muren ( de opgegeven hoeveelheden mogen niet gebruikt worden als maatstaf van heffing).</p> |

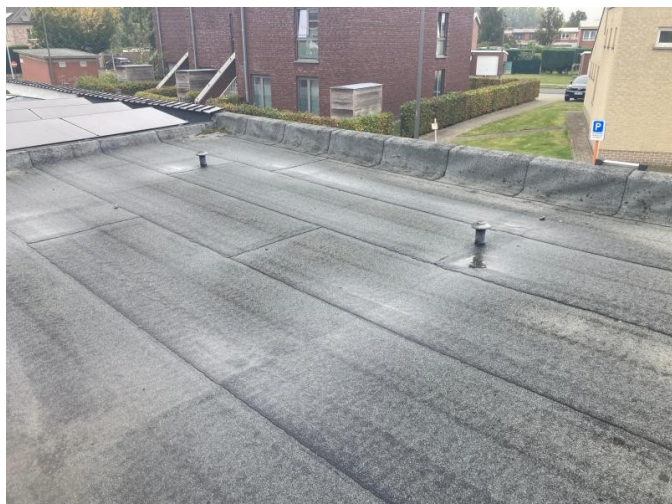
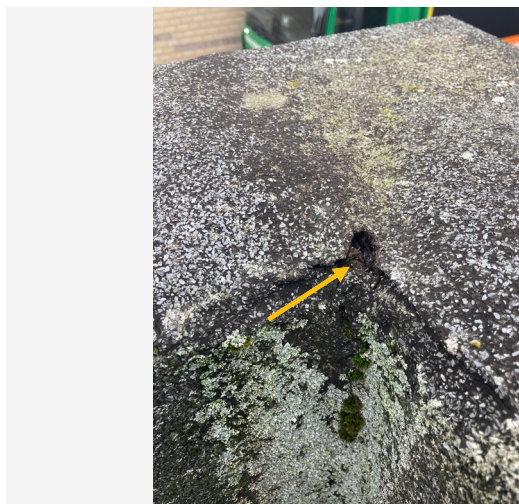
## Fiche 6: roofing

Geen asbest

| Opmerking | Puntmonster genomen van het platte dak van de garagebox.<br>Oppervlakte is een schatting. |

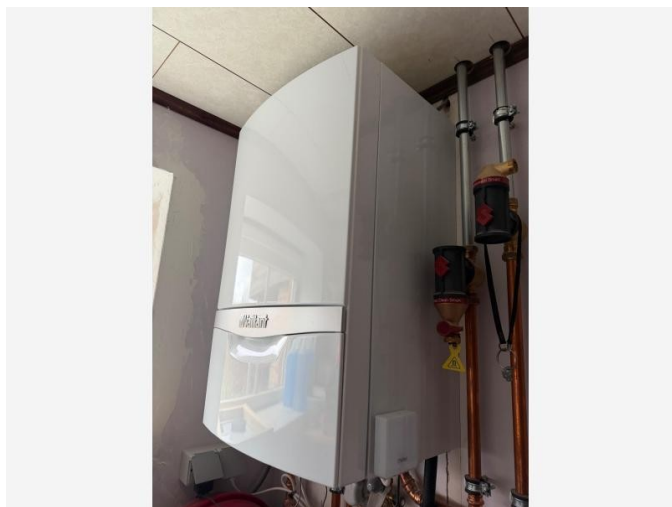
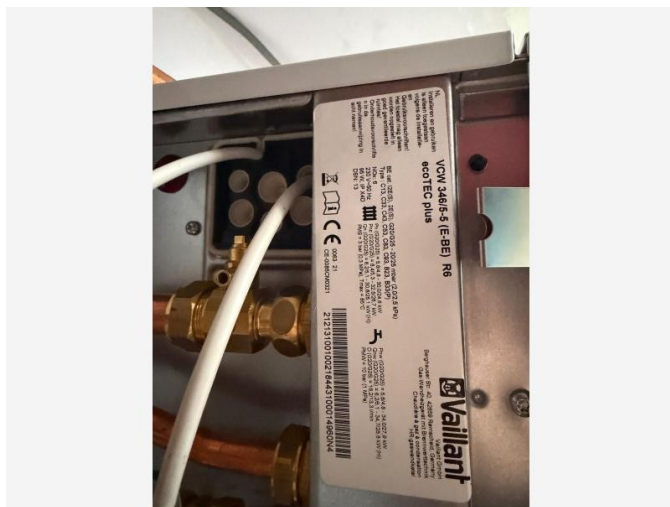
### Fiche 7: CV-ketel (niet verdacht)

| Beschrijving | Notitie | Terug te vinden op plannen |
|---|---|---|
| Fiche 7: CV-ketel (niet verdacht) | De CV-ketel (dichtingen, isolerend materiaal) is niet asbestverdacht. | - |

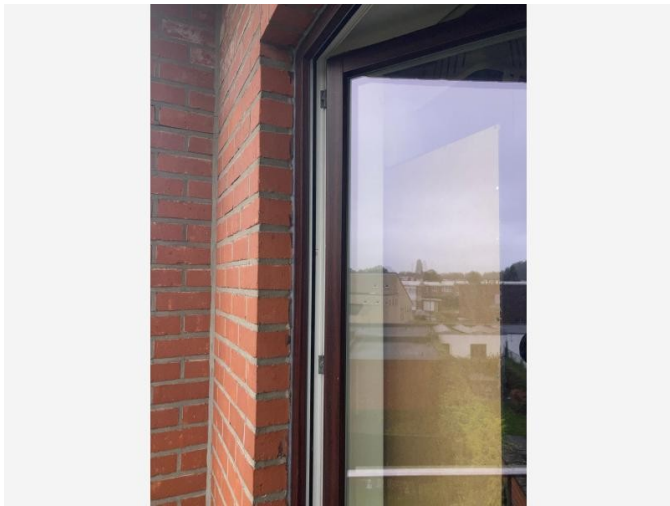
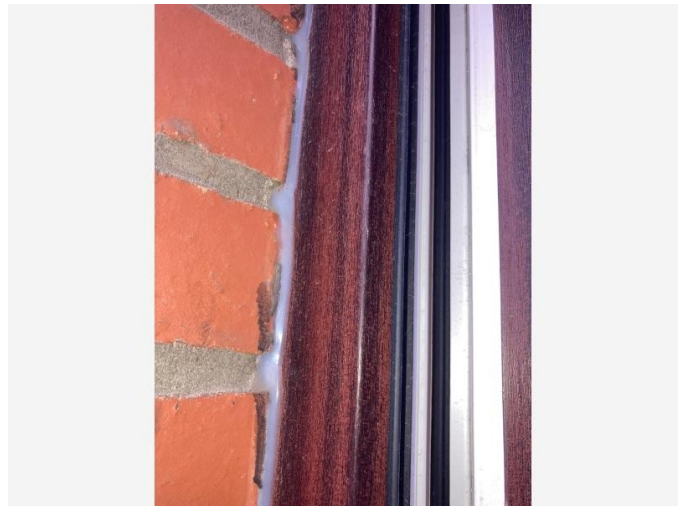
## Fiche 8: siliconen buitenramen

| Beschrijving | Notitie | Terug te vinden op plannen |
|---|---|---|
| Fiche 8: siliconen buitenramen | De buitenramen van het appartement bevatten siliconen. Deze zijn niet asbesthoudend. | Plan 1.1: +0 |

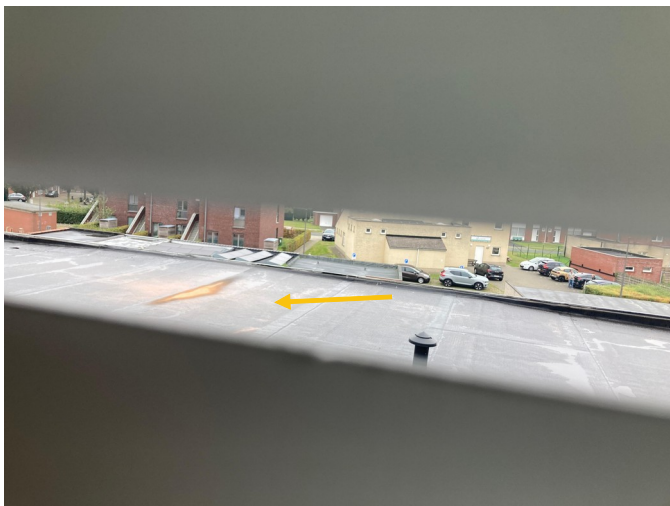
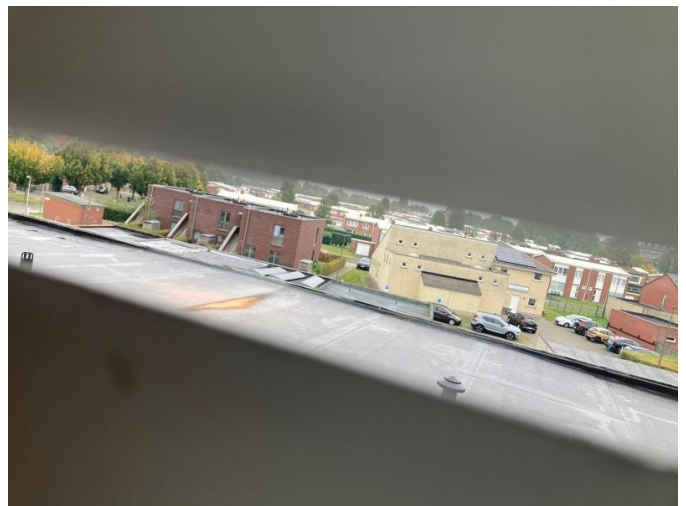
## Fiche 9: epdm plat dak

| Beschrijving | Notitie | Terug te vinden op plannen |
|---|---|---|
| Fiche 9: epdm plat dak | Bij het betreden van de zolder (eigendom gemene delen), is de dakbedekking van het plat dak zichtbaar. Dit is EPDM en dus niet asbestverdacht. Het plat dak hoort overigens bij de gemene (of gemeenschappelijke) delen en is dus geen eigendom van het privatieve appartement. Bijhorend is dit een louter informatief. | Plan 1.4: dak |

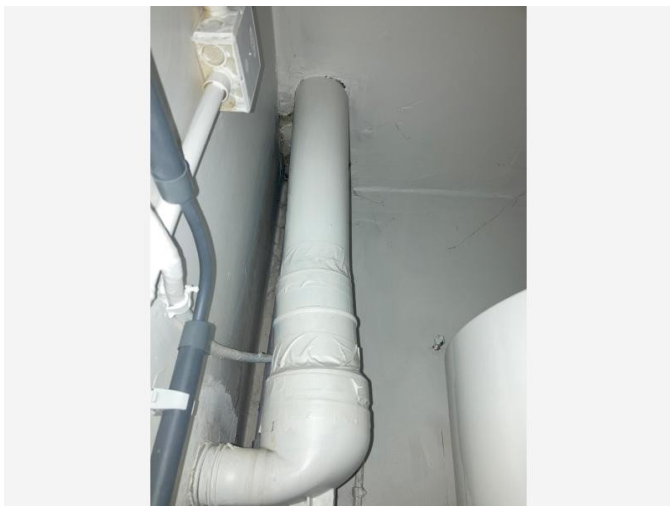
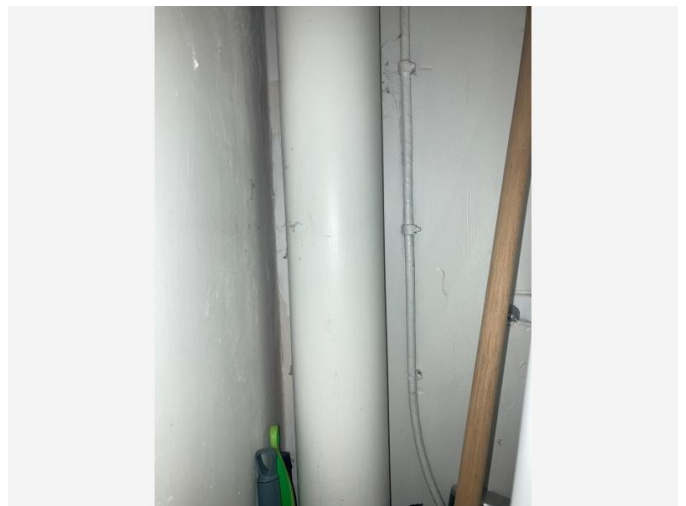
## Fiche 10: geverfde buis

| Beschrijving | Notitie | Terug te vinden op plannen |
|---|---|---|
| Fiche 10: geverfde buis | In de berging zijn plastic/pvc buizen wit geverfd. Dit is dus geen leidingisolatie en ook niet asbestverdacht. | Plan 1.1: +0 |

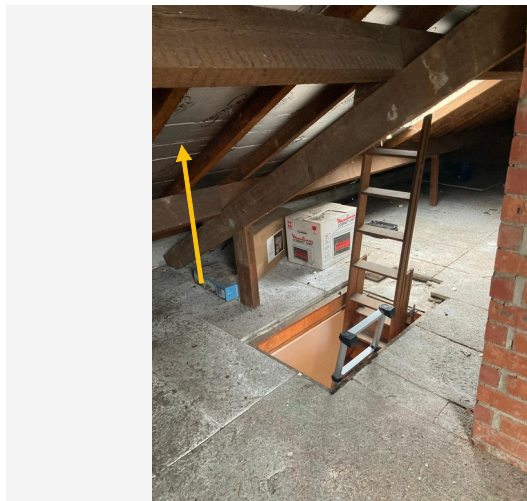
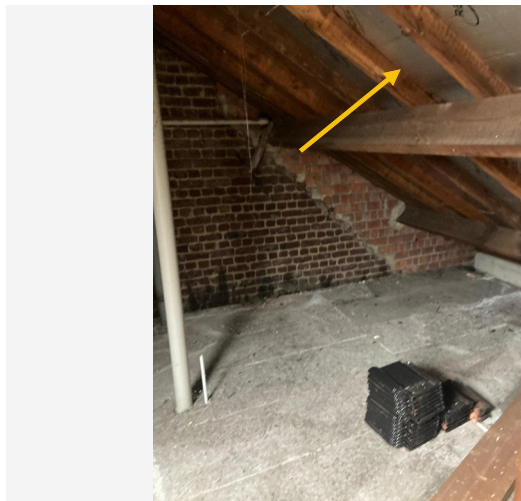
## Fiche 11: Onderdak (niet asbestverdacht)

| Beschrijving | Notitie | Terug te vinden op plannen |
|---|---|---|
| Fiche 11: Onderdak (niet asbestverdacht) | Er is geen te onderzoeken onderdak aanwezig op de inspectielocatie. | - |
