# Asbestinventarisatetest

Steenweg 597, 9472 Denderleeuw

Attestnummer : 20250216-000134.000

Uitgegeven op : 16.02.2025

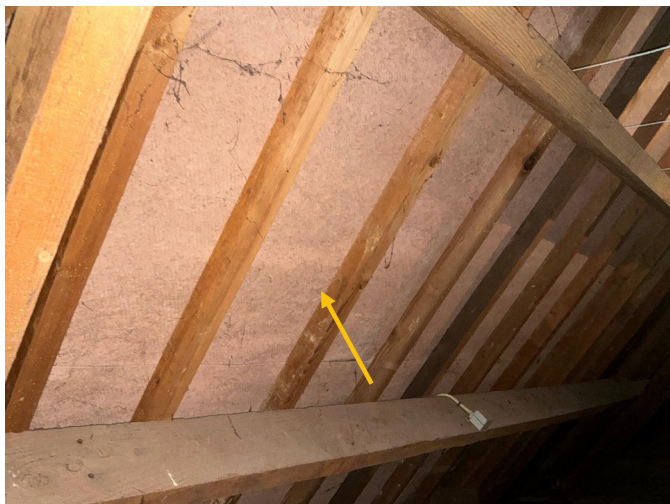
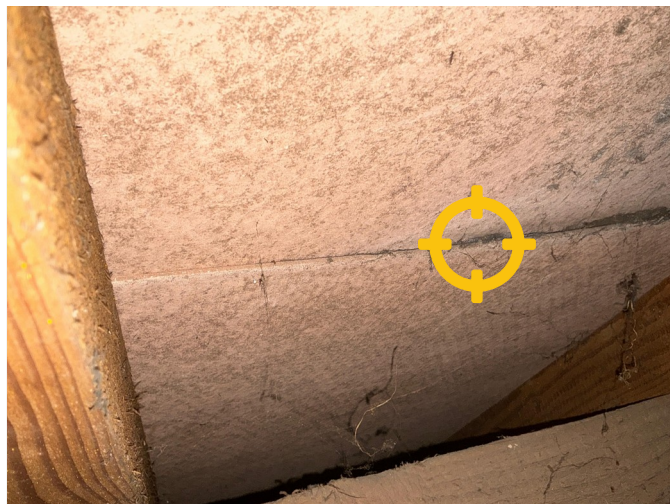
Overzichtsfoto

Detailfoto

| Eindbeoordeling materiaalisico | Zeer laag materiaalisico en/of zeer lage kans op vezelvrijgave |

| Gebondenheid | Categorie 1: hechtgebonden in oorsprong |
| Asbestsoort (vezeltype) | Alleen chrysotiel |
| Asbestconcentratie | Laag (< 50%) |
| Afschermingsgraad van het gehele materiaal | Geheel of deels (ook) vrij aan de binnenlucht |
| Toestand van het materiaal | Onbeschadigd, niet verweerd |

| # | Type | Referentie | Resultaat |
|---|---|---|---|
| 1.1 | Puntmonster | 20250211STE597S1 | Chrysotiel |

| Beschrijving | Menuiseriet plaat onderdak |
| Asbestmateriaal | Plaat, paneel, tablet - Type Menuiserite |
| Hoeveelheid (oppervlakte - dikte - aantal) | • 205,00 m <sup>2</sup> - 0,30 cm - 1 stuk |

Het asbestmateriaal valt onder de mijlpaal van 2040.

Zorgvuldig beheren

- Zorg voor een veilig beheer. Vermijd het beschadigen van het asbestmateriaal. Controleer de toestand jaarlijks op wijzigingen.

- Eenvoudige handelingen: enkel door erkend asbestverwijderaar  
Deze asbesthoudende toepassing dient door een erkend asbestverwijderaar of werknemers met opleidingsattest eenvoudige handelingen verwijderd te worden. Dit conform de geldende verwijderingsverplichtingen en veiligheidsvoorschriften.

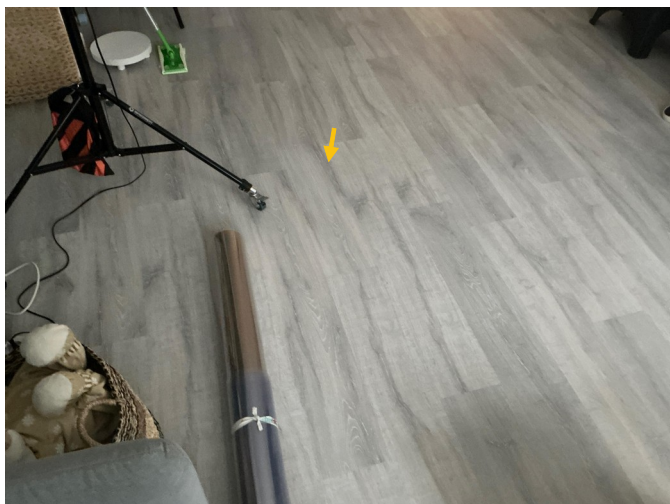
De vloerbedekking bestaat uit laminaat. Dit bezit geen asbesthoudende kenmerken. De deskundige kan geen uitspraak doen over onderliggende materialen. Hierin kan een destructief onderzoek uitsluitsel bieden.

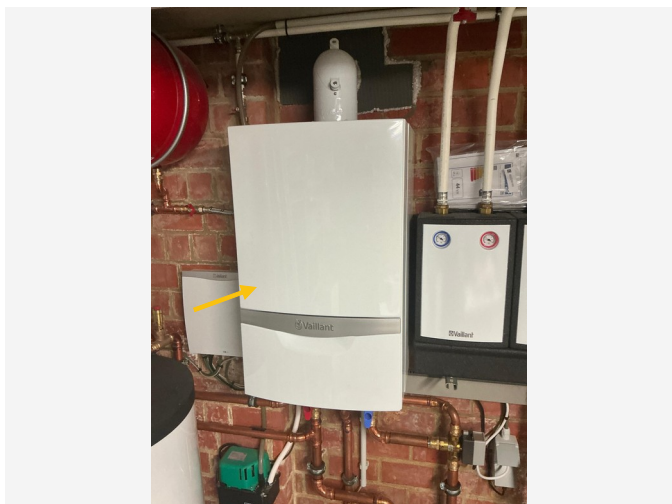
De CV-ketel is een recent model en bezit geen asbesthoudende elementen.

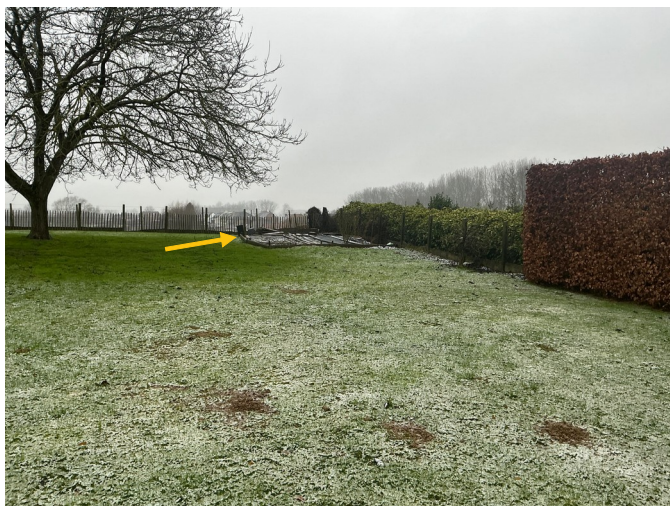
Het bijgebouw aangeduid in de databank is niet meer aanwezig op de locatie.

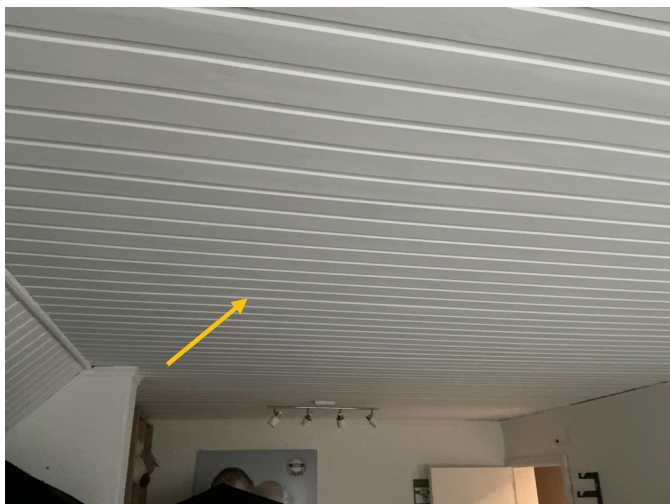
Het plafond is uitgewerkt in houten plachetten. Deze bezitten geen asbesthoudende kenmerken. De deskundige kan geen uitspraak doen over achterliggende materialen.

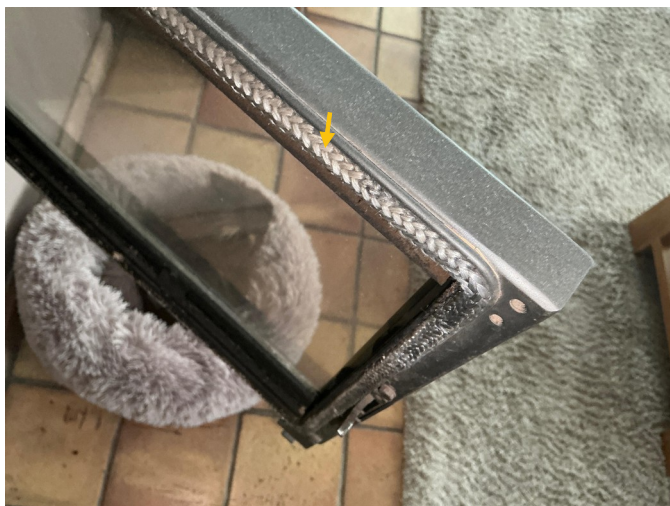
De dichtingskoord van de kachel is een recent exemplaar en bezit geen asbesthoudende kenmerken.

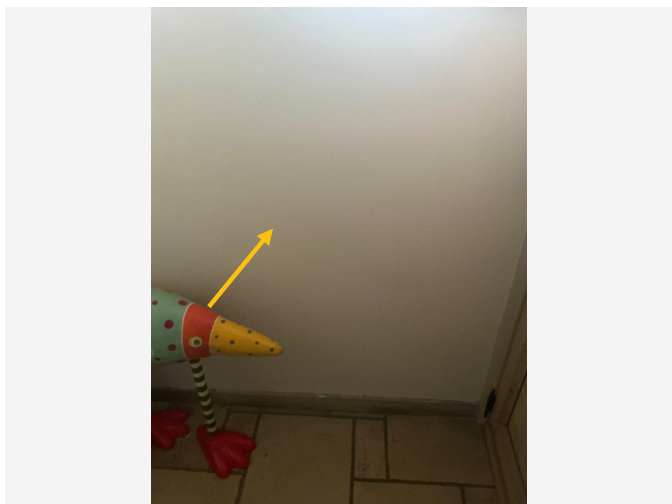
De muren en wanden zijn uitgewerkt met gyproc-panelen. Deze bezitten geen asbesthoudende eigenschappen. Achter de wanden werd een isolerend granulaat ingeblazen met oog op thermische en akoestische isolatie.

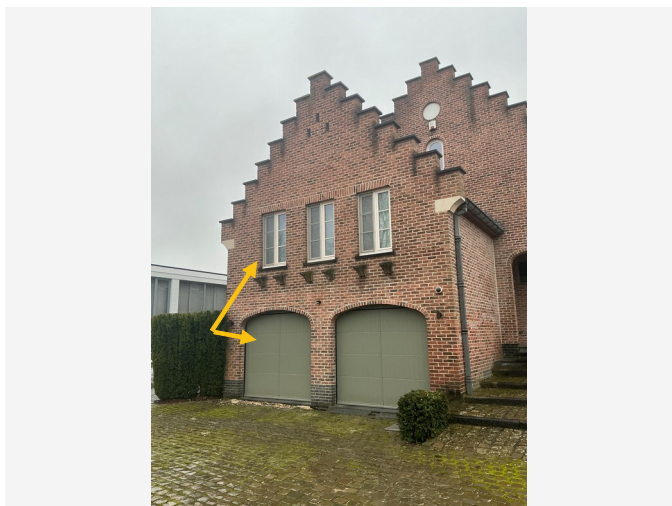
Het buitenschrijnwerk werd in 2022 vernieuwd. Zowel profielen als hechtingskit bezitten geen asbesthoudende eigenschappen.

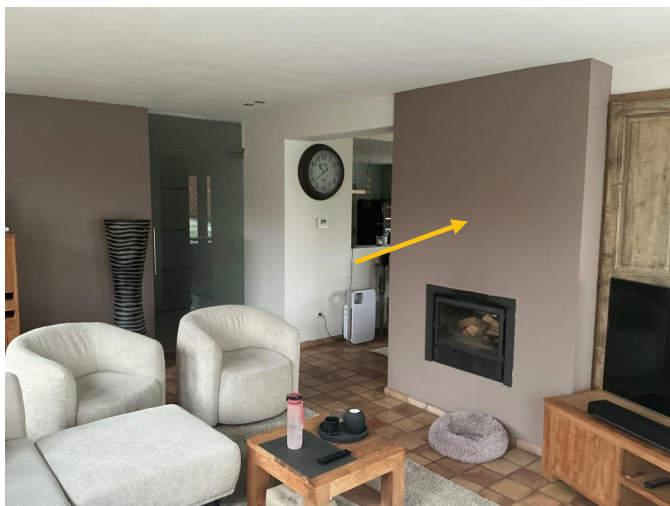
Gezien het bouwjaar van de woning bestaat de mogelijkheid dat het rookgaskanaal opgebouwd is uit asbesthoudende elementen.
