# Asbestinventarisatetest

41014A1293/00L002

Attestnummer : 20251203-000163.000

## Zone 1: Bijgebouw

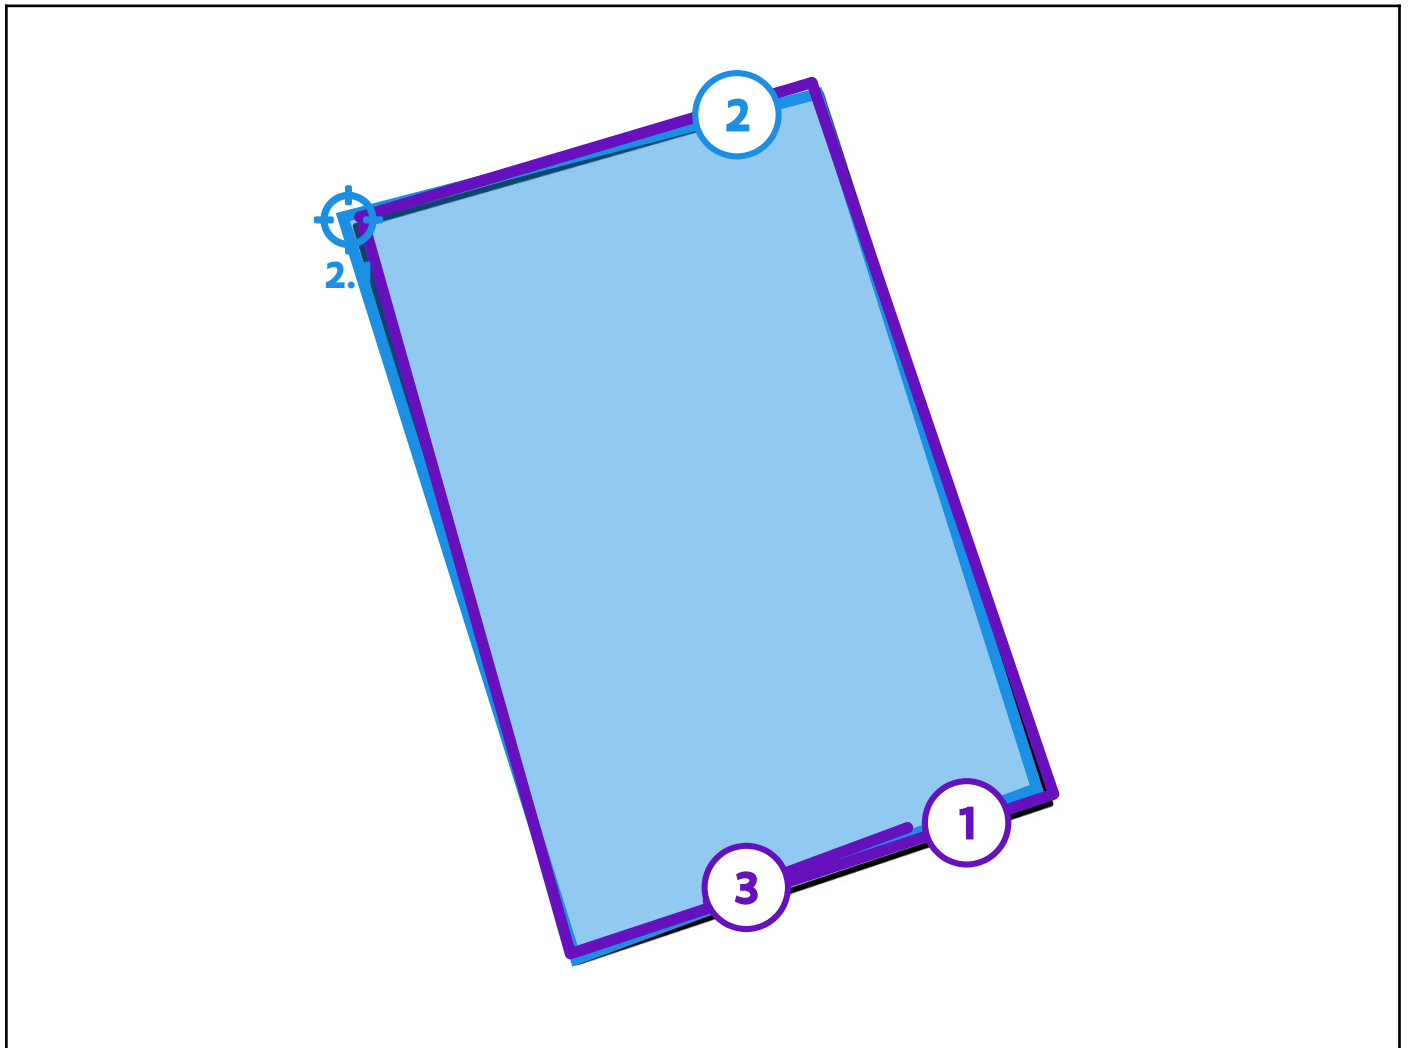
## Plan 1.1: Bijgebouw plan

| Beschrijving | Type | Actie |
|---|---|---|
| 1. houten constructie | Advies | - |
| 2. bitumen golfplaten | Geen asbest | - |
| 2.1 Code: 01 | Puntmonster | - |
| 3. Kit niet verdacht (visueel vastgesteld) | Overige ruimte of materiaal | - |

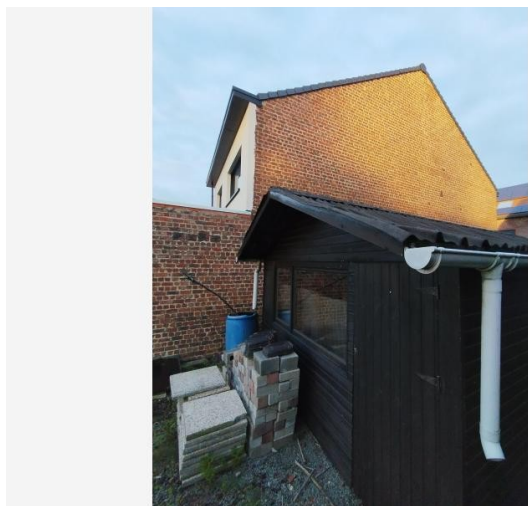
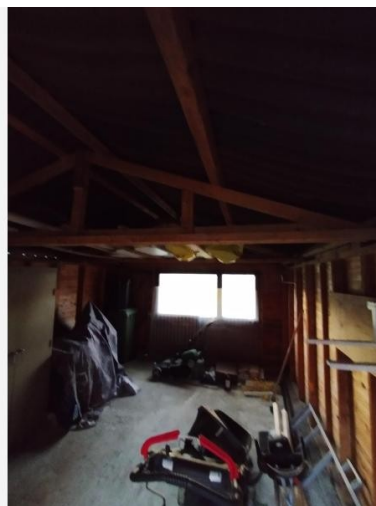
Tuinhuis / garage in houten constructie. Geen asbestverdachte materialen waargenomen.

| Basis voor advies | De asbestdeskundige beoordeelt het materiaal als niet-asbestverdacht. |

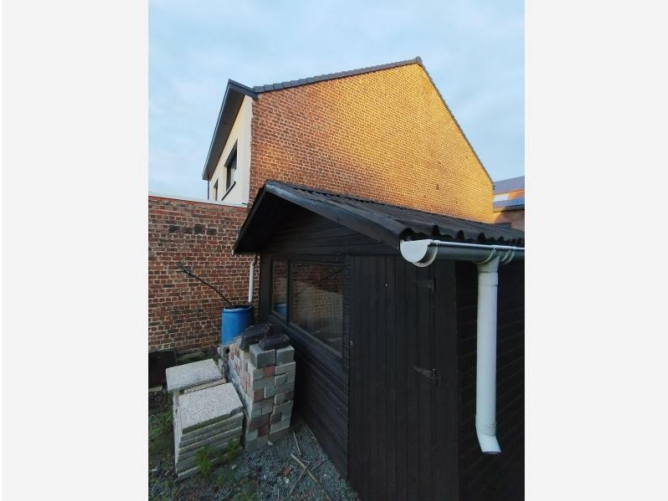
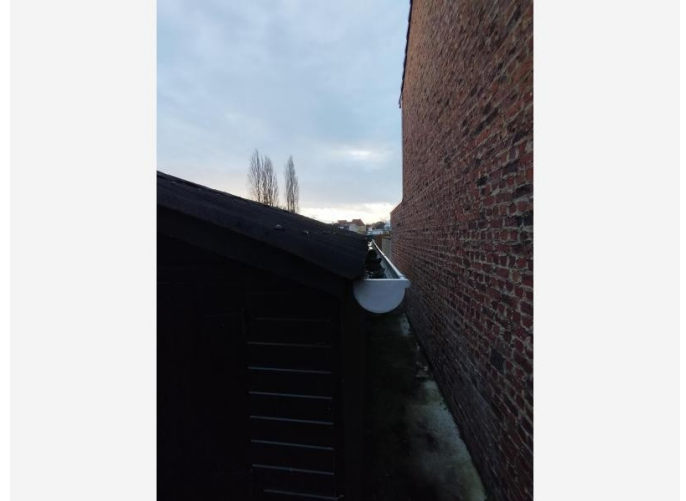
## Fiche 2: bitumen golfplaten

Geen asbest

| # | Type | Referentie | Resultaat |
|---|---|---|---|
| 2.1 | Puntmonster | 01 | Geen asbest |

| Beschrijving | bitumen golfplaten |
| Bindmiddel van materiaal | Bitumen (roofing, teer, asfalt) |
| Hoeveelheid (oppervlakte - aantal) | • 23,00 m <sup>2</sup> - 1 stuk |
| Opmerking | <p>Er werd een staal genomen aan een uitstekend stuk roofing waardoor de waterdichtheid niet in het gedrang komt .</p> <p>De vermelde oppervlaktes, diktes en volumes betreffen een beredeneerde schatting. Er worden geen rechten verleend aan deze oppervlaktes/diktes/volumes.</p> |

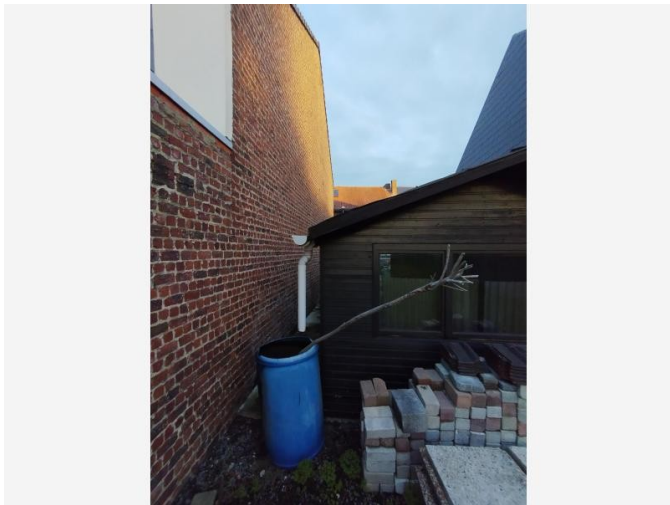
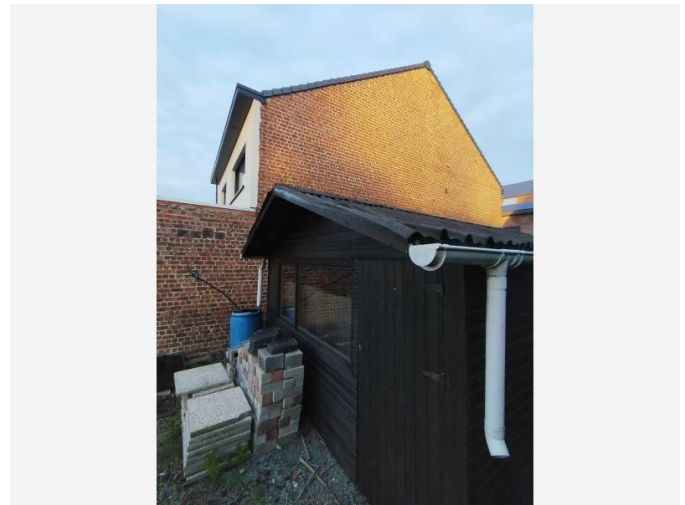
### Fiche 3: Kit niet verdacht (visueel vastgesteld)

| Beschrijving | Notitie | Terug te vinden op plannen |
|---|---|---|
| Fiche 3: Kit niet verdacht (visueel vastgesteld) | De gebruikte siliconen kit is niet asbestverdacht | Plan 1.1: Bijgebouw plan |

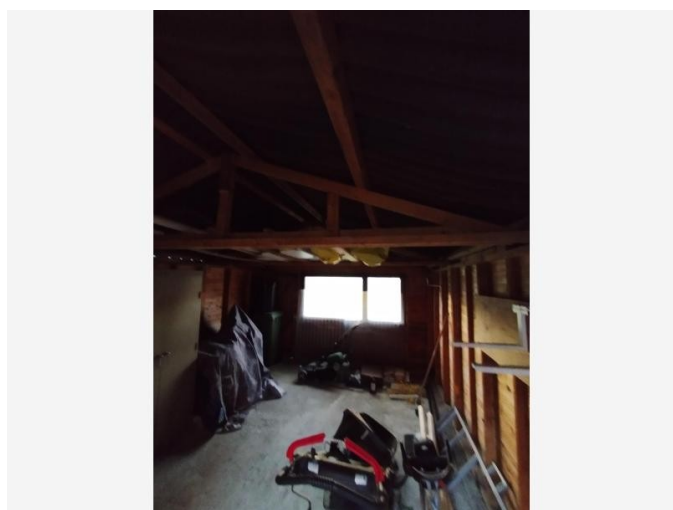
## Fiche 6: Niet aanwezig: pleisterwerk

| Beschrijving | Notitie | Terug te vinden op plannen |
|---|---|---|
| Fiche 6: Niet aanwezig: pleisterwerk | - | - |
