# Asbestinventarisatetest

Warandestraat 139, 1770 Liedekerke

Attestnummer : 20251229-000182.000

Uitgegeven op : 29.12.2025

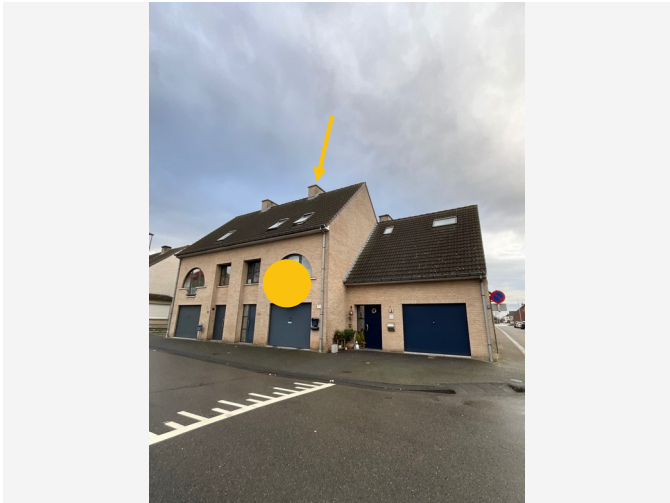
Situeringsfoto

**Reden:** Het te onderzoeken materiaal situeert zich hoger dan 3,50 m te rekenen vanaf een veilige ondergrond

**Uitleg van de asbestdeskundige:** Bij werken (dak of reiniging schouw) kan een stelling geplaatst worden, het is niet duidelijk of er asbestverdachte materialen aanwezig zijn in en rond de schouw.

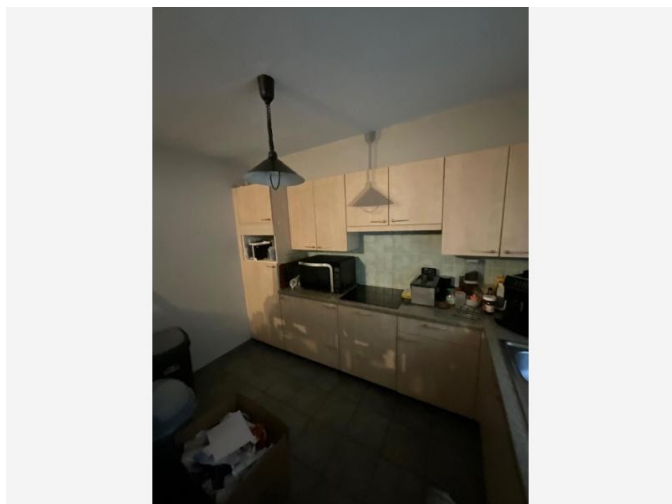
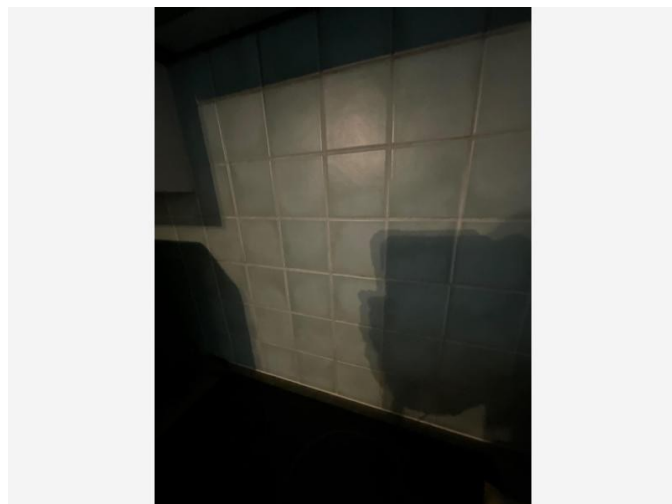
In het inspectieprotocol is een monsternamen van tegellijm verplicht om dit te identificeren als niet-asbesthoudend. Er waren geen facturen ter beschikking die bevestigen dat de tegels na 2001 waren geplaatst. Er waren geen bestaande beschadigingen aan de wandtegels om de lijm voldoende te kunnen inspecteren. Om dit af te toetsen is het aangewezen om bij eventuele renovatiewerken aan de tegels verder onderzoek/staalname te laten uitvoeren ter controle.

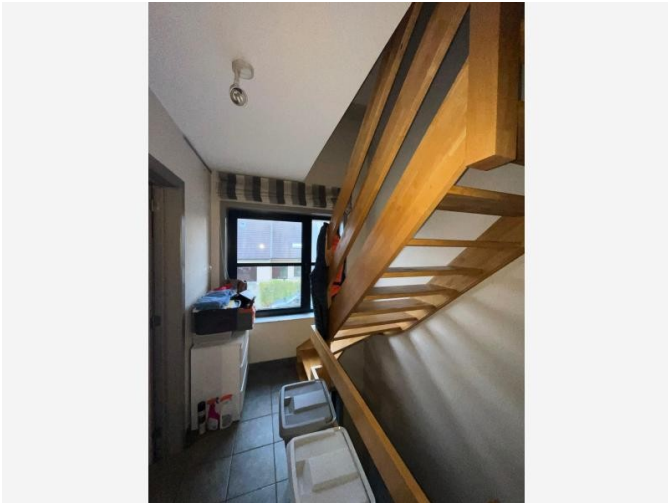
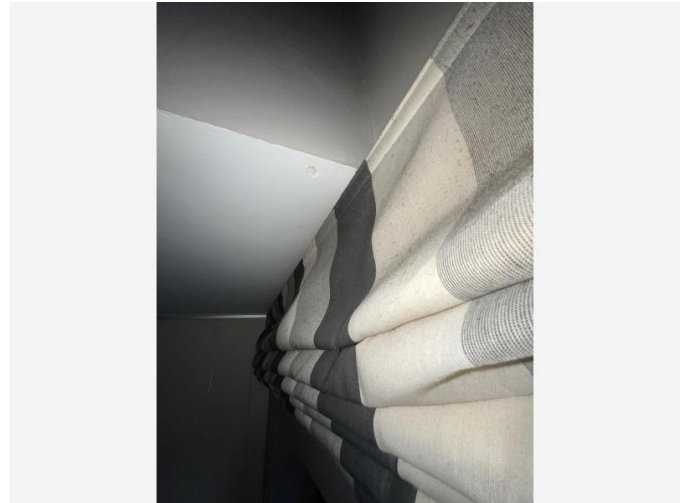
## Fiche 3: Plafondpleister

Geen asbest

| Opmerking | <p>Volgens het inspectieprotocol is een monstername van het pleisterwerk verplicht om dit te identificeren als niet-asbesthoudend.</p> <p>Locatie staalnames: individuele ruimte:berging / natte ruimte:keuken / stookplaats:garage niet bepleisterd/ traphal:vd1</p> <p>De vermelde oppervlaktes en volumes betreffen een beredeneerde schatting. Er worden geen rechten verleend aan deze oppervlaktes/volumes. De dikte is een schatting die voorkomt uit de monsterplaatsen en is daarom niet altijd representatief.</p> <p>Er bevinden zich enkele plafonds . Het is niet duidelijk of er pleisterwerk of asbest toepassingen aanwezig zijn achter/op deze valse plafonds, het is aangewezen om bijkomend onderzoek uit te voeren bij werken</p> |

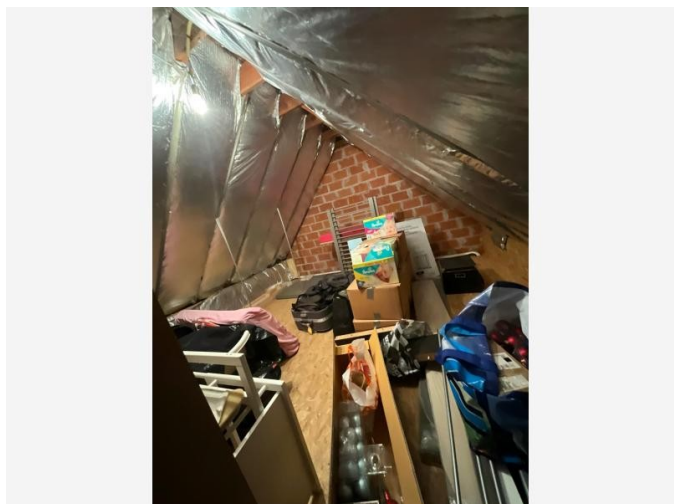
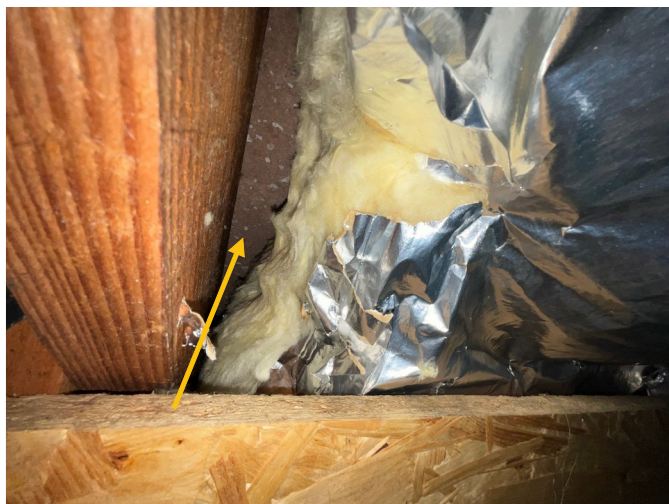
## Fiche 4: Onderdak (staalname)

Geen asbest

| Opmerking | <p>De vermelde oppervlaktes, diktes en volumes betreffen een berekende schatting. Er worden geen rechten verleend aan deze oppervlaktes/diktes/volumes.</p> <p>Deze handeling is een steekproef, er is geen garantie dat het volledige dak met éénzelfde materiaal is opgebouwd. Dit kan enkel via destructief onderzoek vastgesteld worden.</p> |

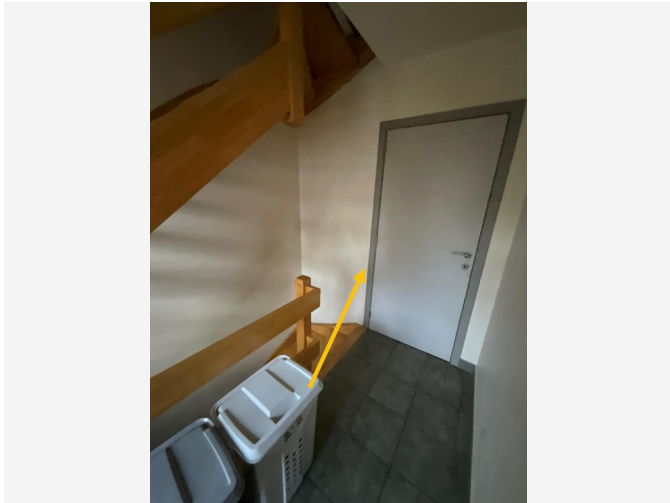
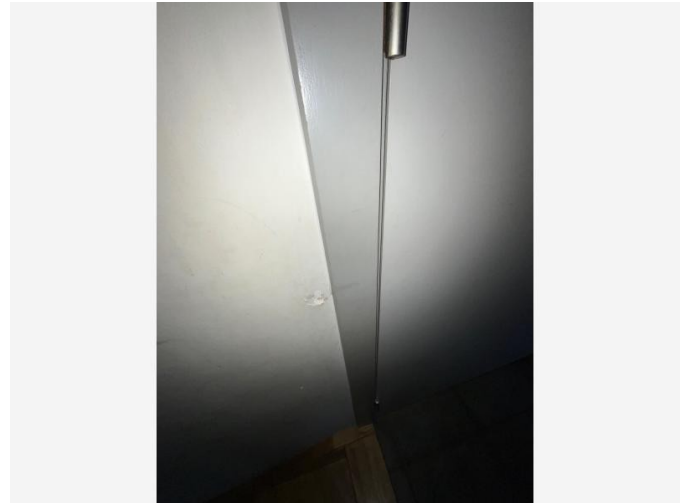
## Fiche 5: Muurpleister

Geen asbest

| Opmerking | <p>Volgens het inspectieprotocol is een monstername van het pleisterwerk verplicht om dit te identificeren als niet-asbesthoudend.</p> <p>Locatie staalnames: individuele ruimte:slaapkamer / natte ruimte:keuken / stookplaats: niet bepleisterd / traphal: vd1</p> <p>De vermelde oppervlaktes en volumes betreffen een beredeneerde schatting. Er worden geen rechten verleend aan deze oppervlaktes/volumes. De dikte is een schatting die voorkomt uit de monsterplaatsen en is daarom niet altijd representatief.</p> <p>Er bevinden zich enkele valse wanden. Het is niet duidelijk of er pleisterwerk of asbest toepassingen aanwezig zijn achter/op deze valse wanden, het is aangewezen om bijkomend onderzoek uit te voeren bij werken.</p> |

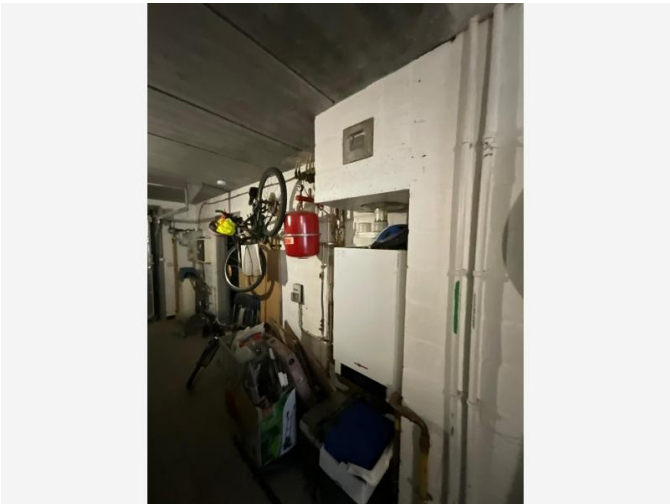
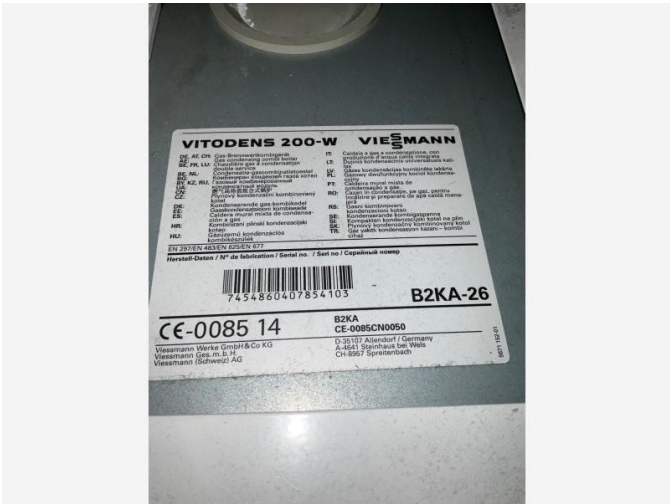
## Fiche 6: CV Ketel/boiler

| Beschrijving | Notitie | Terug te vinden op plannen |
|---|---|---|
| Fiche 6: CV Ketel/boiler | De CV ketel werd gecontroleerd en is niet asbest verdacht geen risico bouwjaar. | Plan 1.1: Glv |

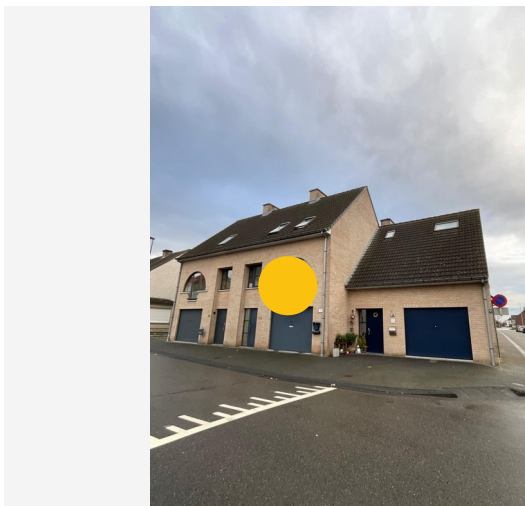
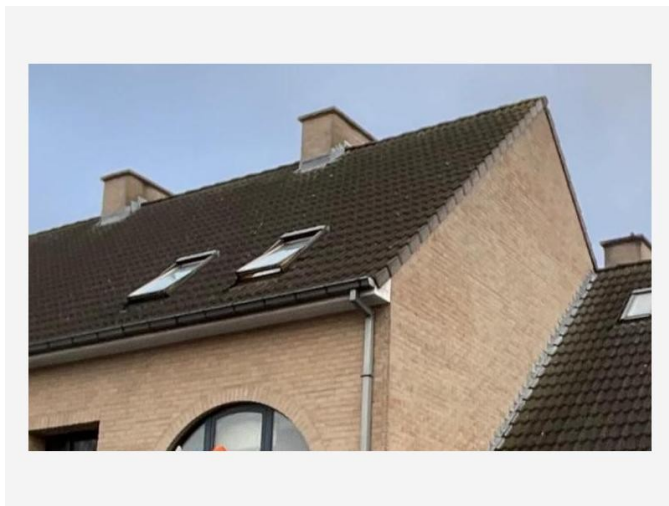
## Fiche 7: Dakbedekking bestaande uit pannen (niet verdacht)

| Beschrijving | Notitie | Terug te vinden op plannen |
|---|---|---|
| Fiche 7: Dakbedekking bestaande uit pannen (niet verdacht) | De dakbedekking is niet-asbestverdacht. | - |

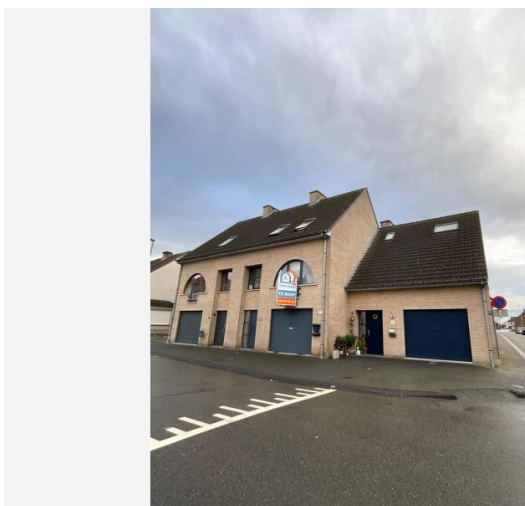
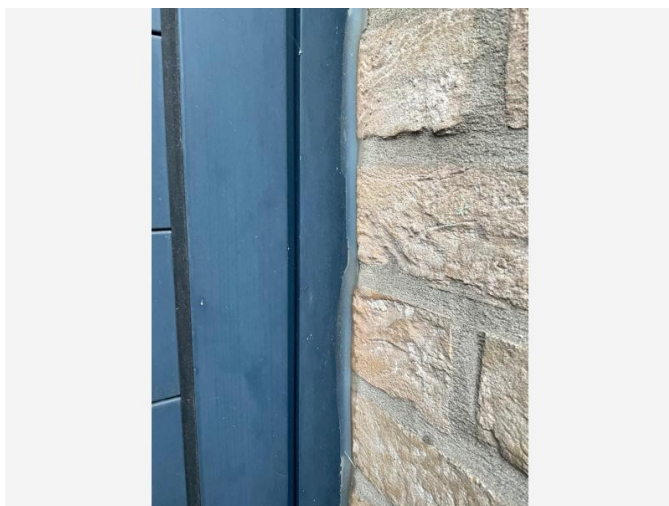
## Fiche 8: Kit niet verdacht (visueel vastgesteld)

| Beschrijving | Notitie | Terug te vinden op plannen |
|---|---|---|
| Fiche 8: Kit niet verdacht (visueel vastgesteld) | De gebruikte siliconen kit is niet asbestverdacht | Plan 1.7: Woning |

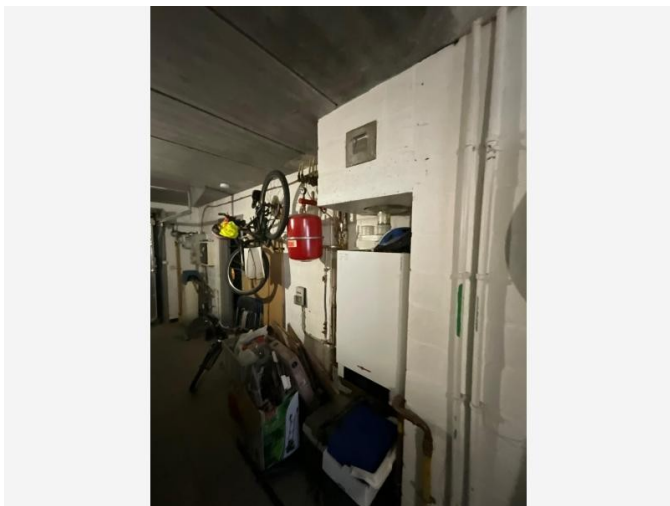
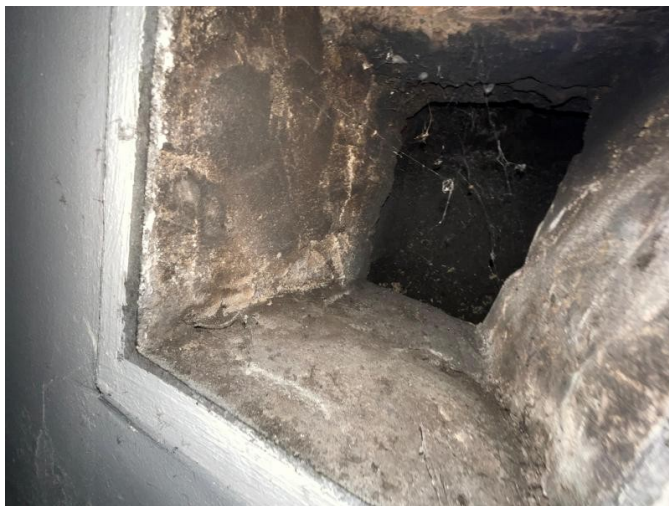
## Fiche 9: Rookgaskanaal (niet verdacht)

| Beschrijving | Notitie | Terug te vinden op plannen |
|---|---|---|
| Fiche 9: Rookgaskanaal (niet verdacht) | Het rookgaskanaal is niet-asbestverdacht. | Plan 1.6: Glv |
