# Asbestinventarisatetest

Botermelkstraat 46, 9500 Geraardsbergen

Attestnummer : 20240205-000192.000

Uitgegeven op : 05.02.2024

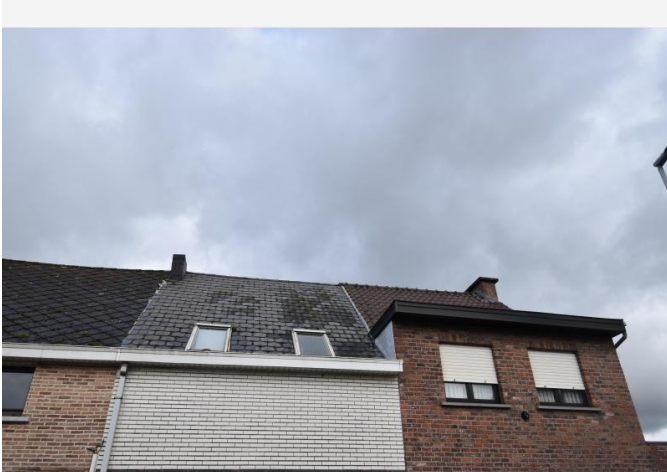
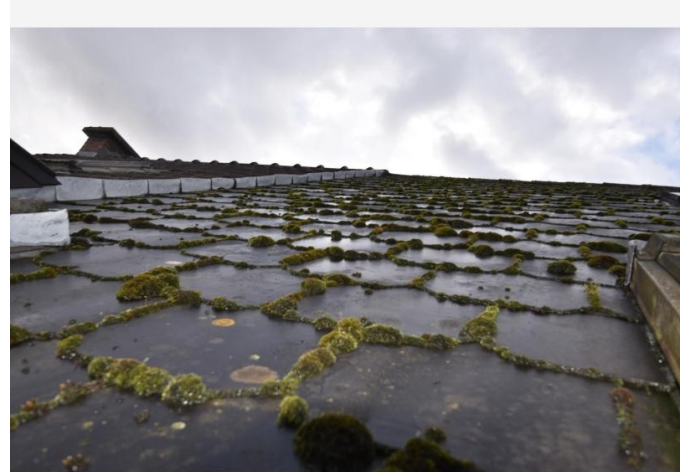
Het asbestmateriaal valt onder de mijlpaal van 2034.

| Eindbeoordeling materiaalrisico | Laag materiaalrisico en/of verlaagde kans op vezelvrijgave |

| Toestand van het materiaal | Licht beschadigd, licht verweerd. Intact materiaal type Pical – asbestboard of categorie III 'gebondenheid' |

| # | Type | Referentie | Resultaat |
|---|---|---|---|
| 1.1 | Puntmonster | 83735 - 3 | Chrysotiel |

| Beschrijving | leien dak |

Verwijderen

- Verwijder dit asbestmateriaal zo snel mogelijk. Volg de toestand goed op.

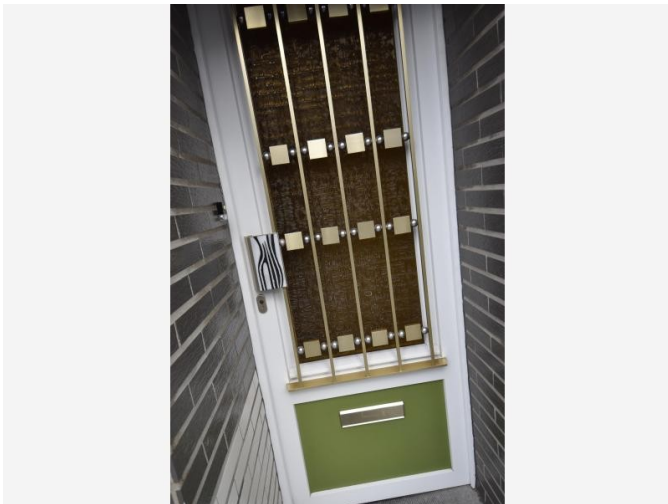
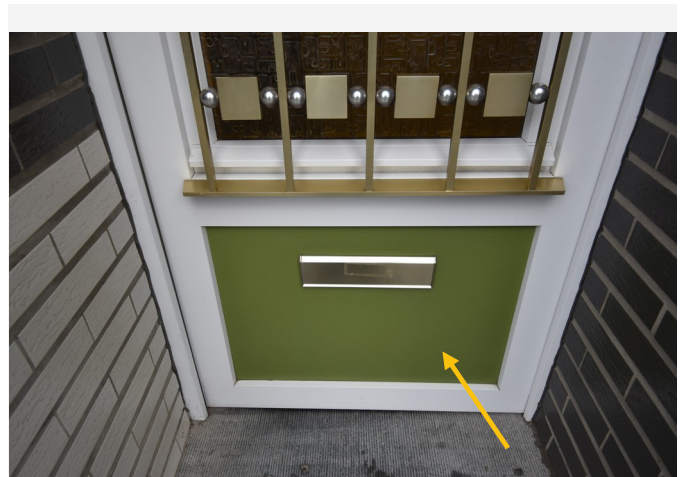
Het asbestmateriaal valt onder de mijlpaal van 2040.

| Eindbeoordeling materiaalrisico | Laag materiaalrisico en/of verlaagde kans op vezelvrijgave |

| Asbestsoort (vezeltype) | Crocidoliet aanwezig |
| Toestand van het materiaal | Onbeschadigd, niet verweerd |

| Beschrijving | Glasal plaat - voordeur |

Zorgvuldig beheren

- Zorg voor een veilig beheer. Vermijd het beschadigen van het asbestmateriaal. Controleer de toestand jaarlijks op wijzigingen.

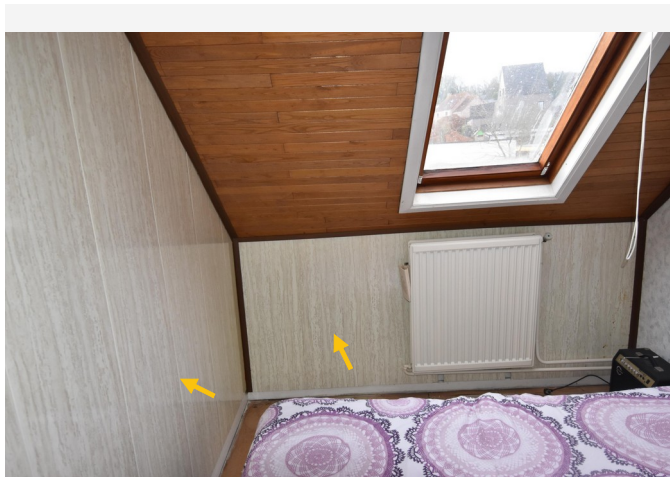
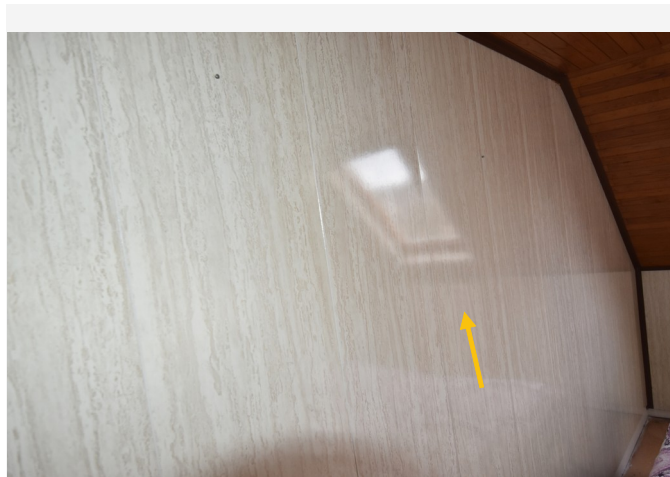
Het asbestmateriaal valt onder de mijlpaal van 2040.

| Eindbeoordeling materiaalrisico | Laag materiaalrisico en/of verlaagde kans op vezelvrijgave |

| Asbestsoort (vezeltype) | Crocidoliet aanwezig |
| Toestand van het materiaal | Onbeschadigd, niet verweerd |

| Beschrijving | Wandpanelen - Slaapkamer |

Zorgvuldig beheren

- Zorg voor een veilig beheer. Vermijd het beschadigen van het asbestmateriaal. Controleer de toestand jaarlijks op wijzigingen.

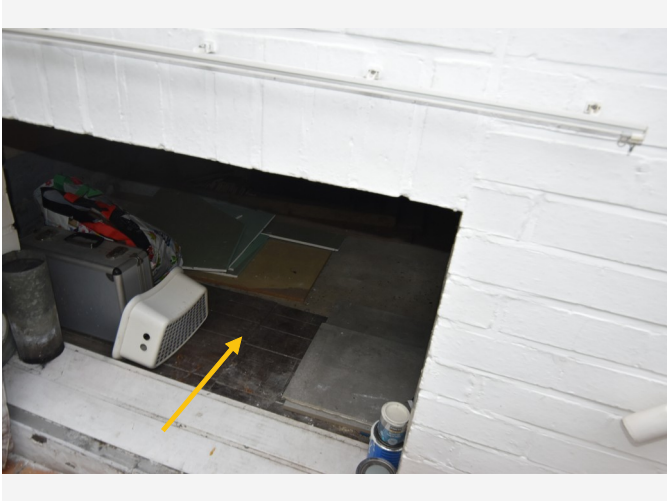
Situeringsfoto

**Reden:** Kruipkelder lager dan 1,50m

**Uitleg van de asbestdeskundige:** Het te onderzoeken bouwdeel is lager dan 1,50m.

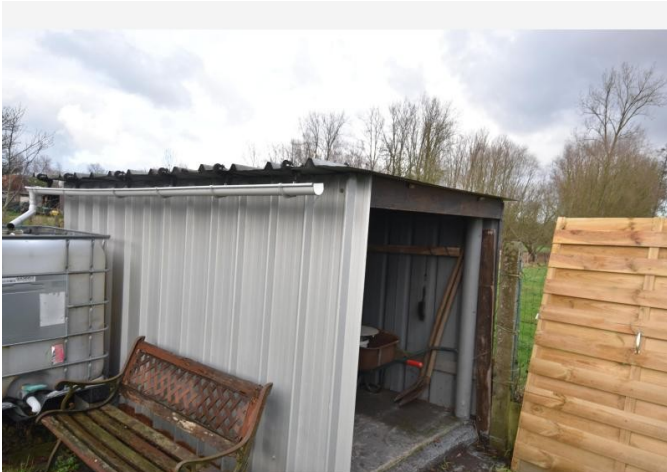
## Fiche 6: Tuinhuis - Opgebouwd uit niet-asbestverdachte materialen

Deze constructie is volledig opgebouwd uit niet-asbestverdachte materialen.

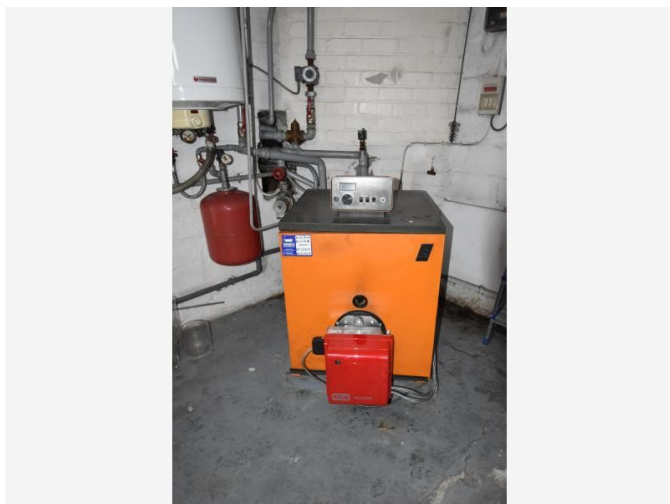
Het bouwjaar van de verwarmingsketel is onbekend.

Asbestverdachte materialen (bv. pakkingen, asbestkoord, verbindingen voor buizen of kanalen, brandwerende materialen, ...) kunnen voorkomen in het toestel. Dit is niet te bepalen zonder destructief onderzoek.

Er werd geen asbesthoudende beplating onder of rondom de verwarmingsketel waargenomen.

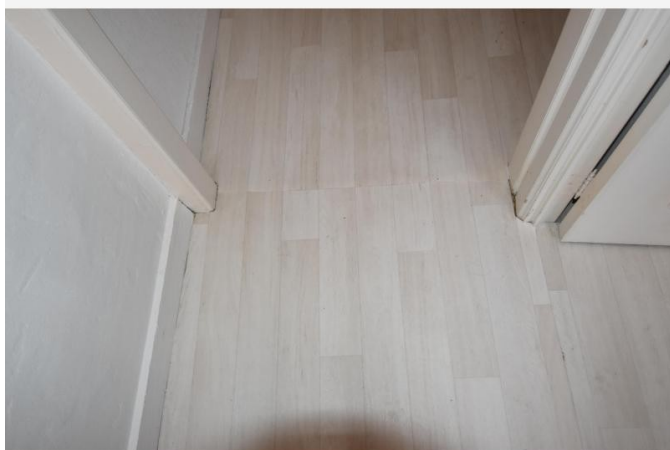
Het vloerzeil/tapijt zelf is niet-asbestverdacht (Jute onderlaag / flexibel met plastic onderlaag vloerzeil). Geen destructief onderzoek gepleegd naar eventuele verdachte onderliggende (lijm)lagen, daar tapijtvloeren/vloerzeilen intact waren op het bezoek (Zoals in ...) (Conform opdracht). Als u oudere lijm of verdachte onderliggende lagen tegenkomt, laat dan eerst een staal uitvoeren alvorens eventuele werken verder te zetten.

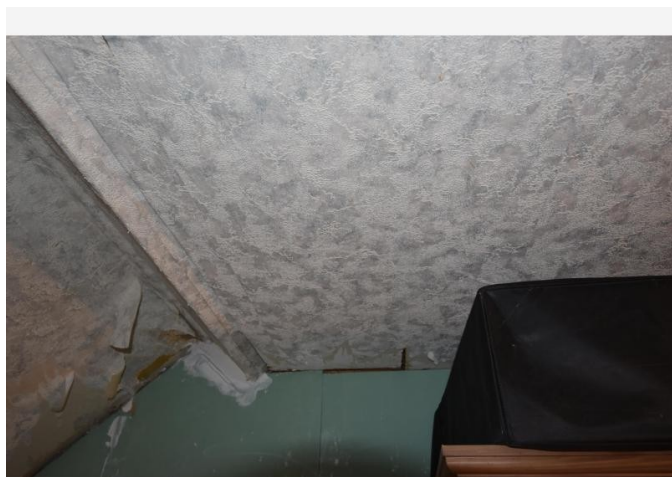
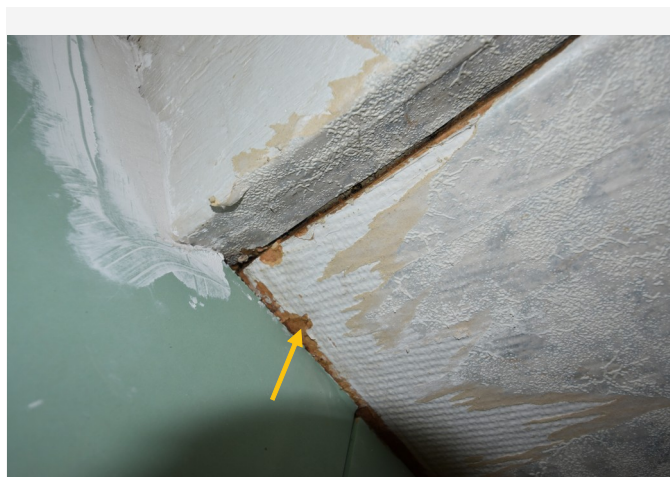
Geen asbest

| # | Type | Referentie | Resultaat |
|---|---|---|---|
| 9.1 | Puntmonster | 83735 - 4 | Geen asbest |

| Beschrijving | Plafondpanelen - Slaapkamer |

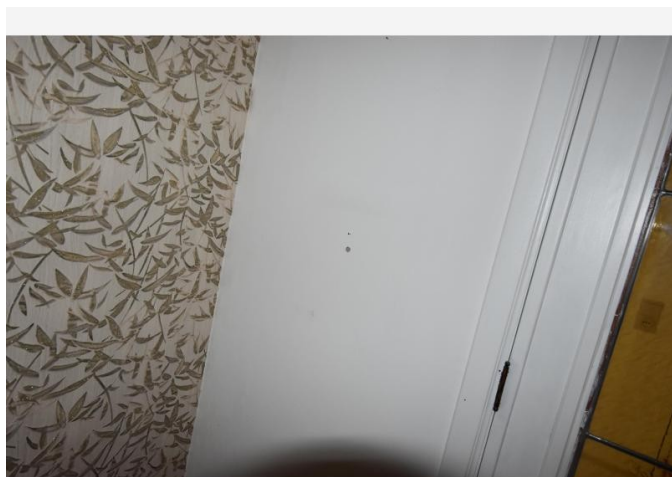
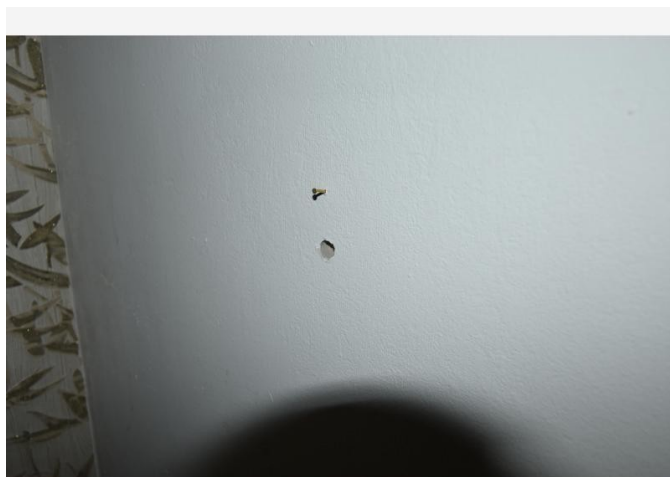
Geen asbest

| # | Type | Referentie | Resultaat |
|---|---|---|---|
| 10.1 | Mengmonster | 83735 - 1 | Geen asbest |

| Beschrijving | Pleisterwerk - Muren (woning) |

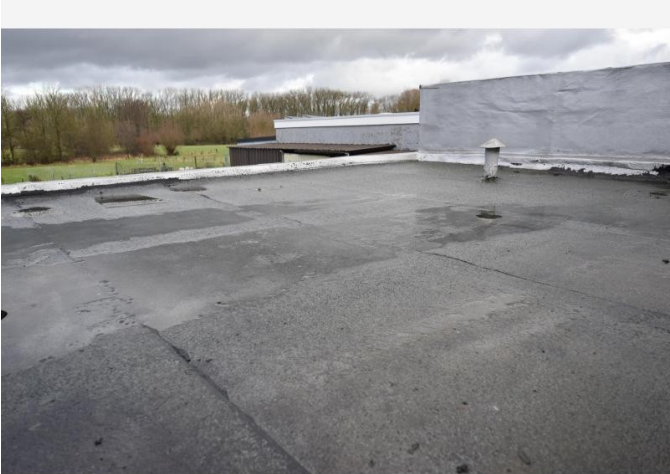
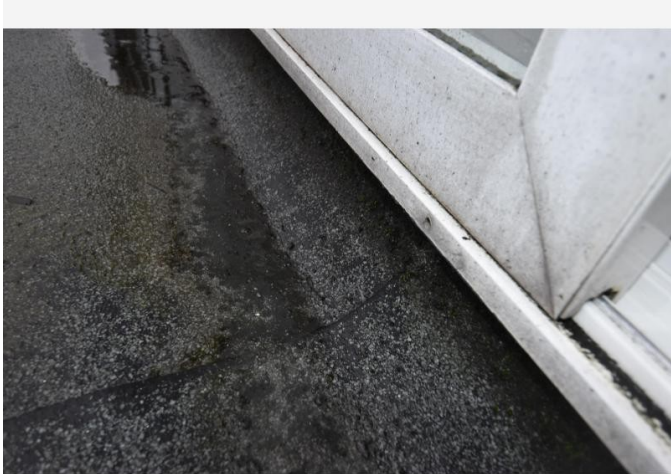
Geen asbest

| # | Type | Referentie | Resultaat |
|---|---|---|---|
| 11.1 | Puntmonster | 83735 - 5 | Geen asbest |

| Beschrijving | Roofing - Berging/CV-Ruimte |

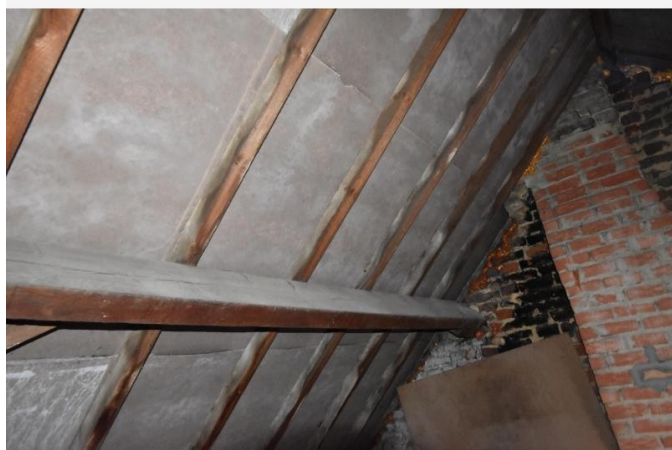
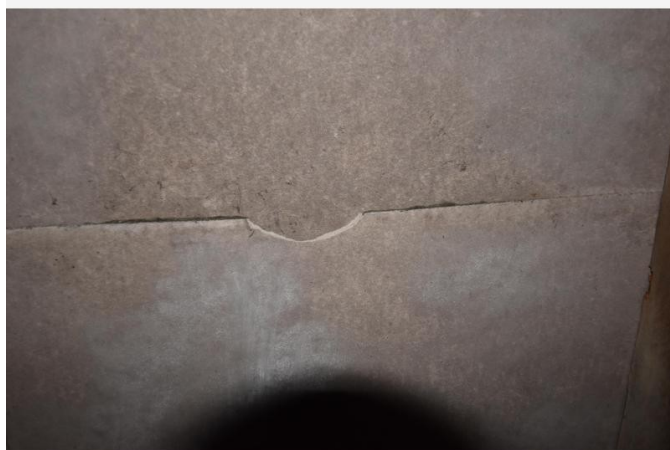
Geen asbest
