# Asbestinventarisatetest

Nieuwstraat 36, 9450 Haaltert

Attestnummer : **20260208-000127.000**

Uitgegeven op : **08.02.2026**

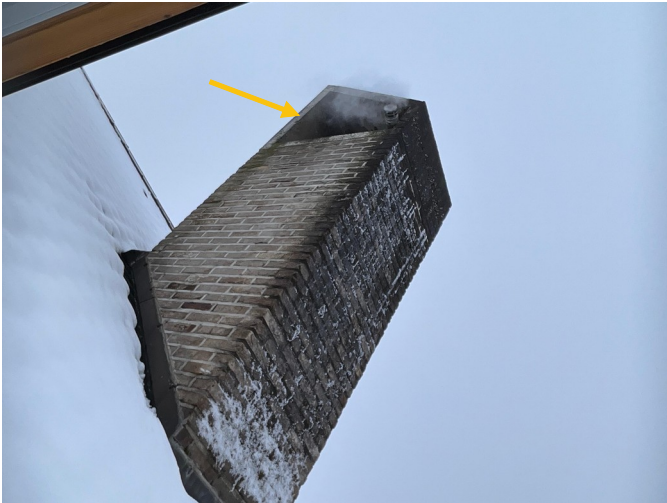
*Situeringsfoto*

#### Tijdelijke beperking

**Reden:** Het te onderzoeken materiaal situeert zich hoger dan 3,50 m te rekenen vanaf een veilige ondergrond

**Uitleg van de asbestdeskundige:** Bij werken (dak of reiniging schouw) kan een stelling geplaatst worden, het is niet duidelijk of er asbestverdachte materialen aanwezig zijn in/rond de schouw.

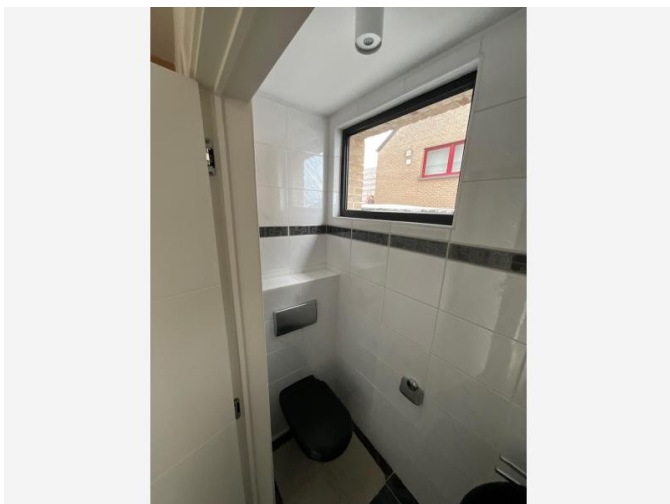
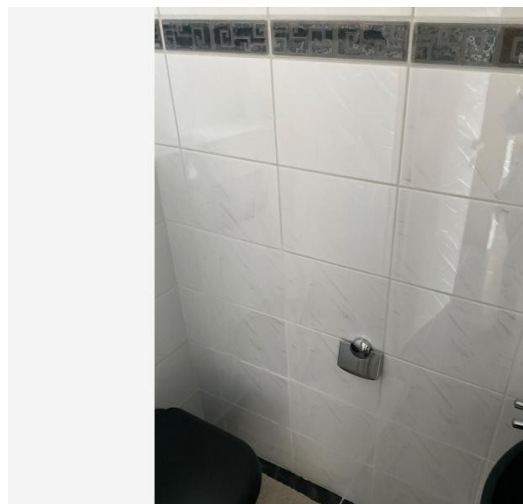
In het inspectieprotocol is een monsternamen van tegellijm verplicht om dit te identificeren als niet-asbesthoudend. Er waren geen facturen ter beschikking die bevestigen dat de tegels na 2001 waren geplaatst. Er waren geen bestaande beschadigingen aan de wandtegels om de lijm voldoende te kunnen inspecteren. Om dit af te toetsen is het aangewezen om bij eventuele renovatiewerken aan de tegels verder onderzoek/staalname te laten uitvoeren ter controle.

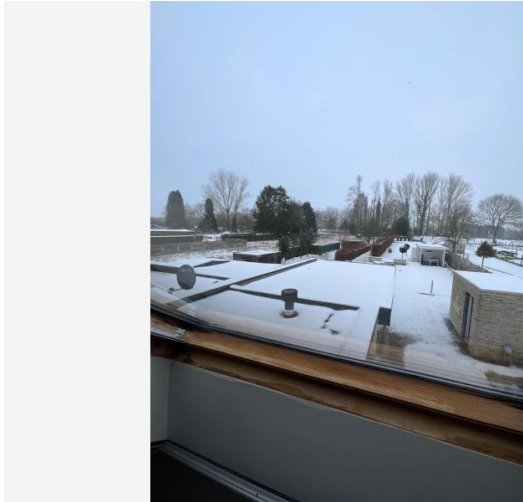
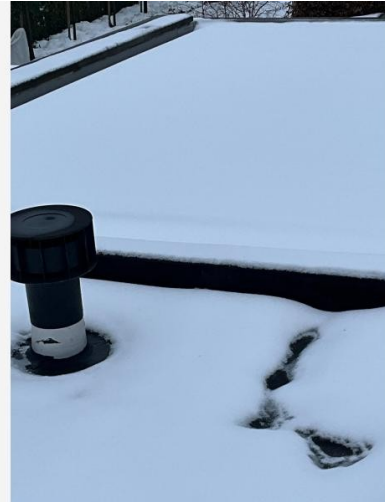
## Fiche 3: Roofing/epdm plat dak (niet verdacht - factuurbewijs)

De roofing werd vernieuwd (zie bewijsdocumenten). We nemen aan dat bitumen geplaatst na 2001 niet asbesthoudend zijn. Het is niet duidelijk of er asbestverdachte onderlagen aanwezig. Het is aangewezen om extra controle uit te voeren bij eventuele renovatiewerken. De vermelde oppervlaktes, diktes en volumes betreffen een beredeneerde schatting. Er worden geen rechten verleend aan deze oppervlaktes/diktes/volumes.

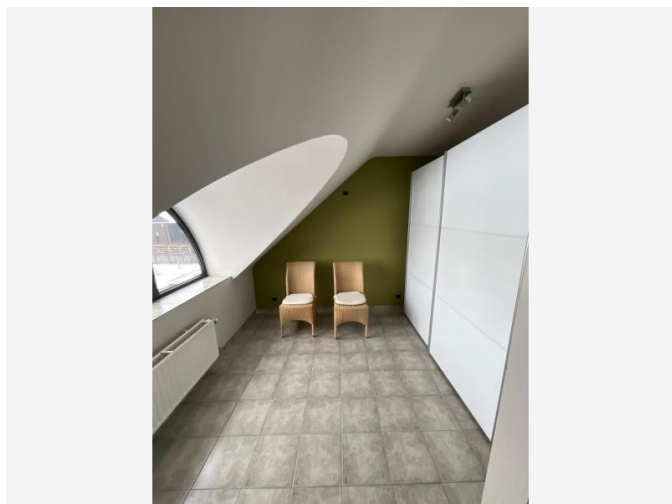
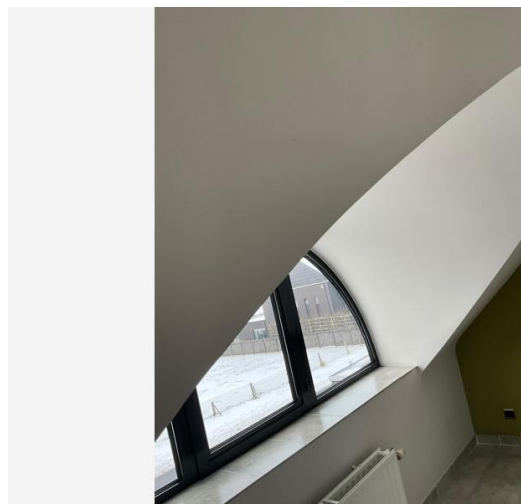
plafonds zijn afgewerkt met valse plafonds in plaatmateriaal. Het is niet duidelijk of er pleisterwerk of ander verdacht asbestmateriaal aanwezig is achter / op deze valse plafonds, het is aangewezen om bijkomend onderzoek uit te voeren bij werken. Het plafond bestaat uit gyproc Zonder destructieve handeling is het niet mogelijk om na te gaan of er asbesthoudende materialen aanwezig zijn achter de plafond afwerking. Als bij sloop of renovatie blijkt dat er achter deze plafonds nog pleisterwerk of asbest verdachte toepassingen aanwezig zijn, moet dit bemonsterd worden.

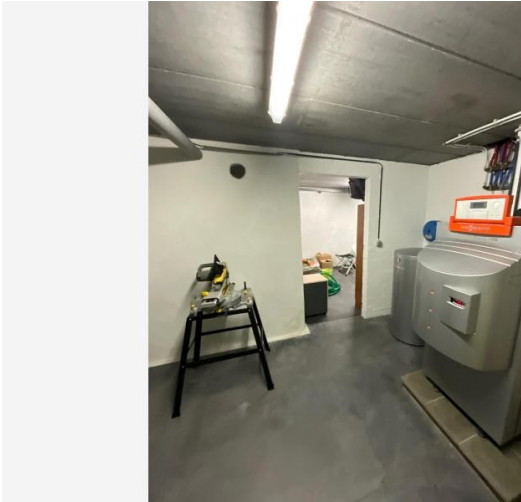
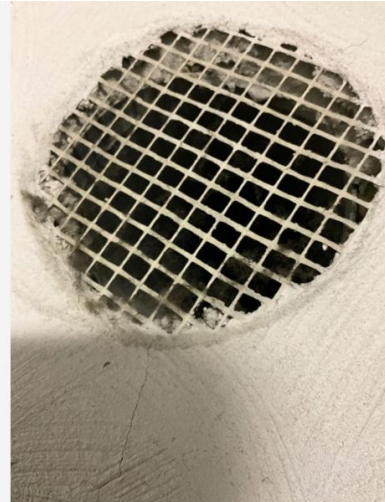
## Fiche 5: Cementering binnentoepassing (met staalname)

Geen asbest

| # | Type | Referentie | Resultaat |
|---|---|---|---|
| 5.1 | Mengmonster | 03 | Geen asbest |

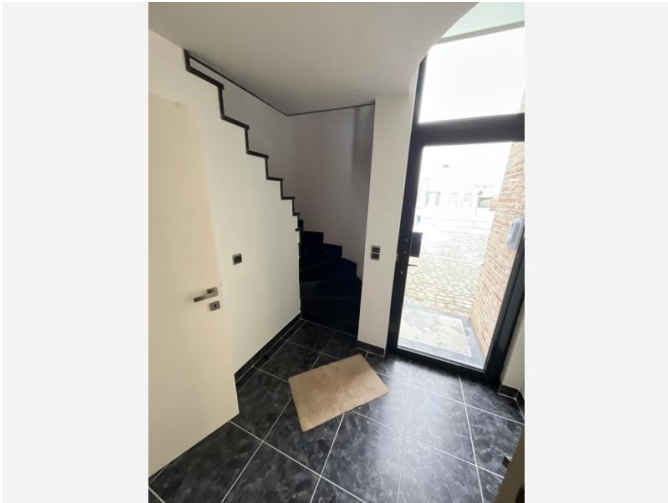
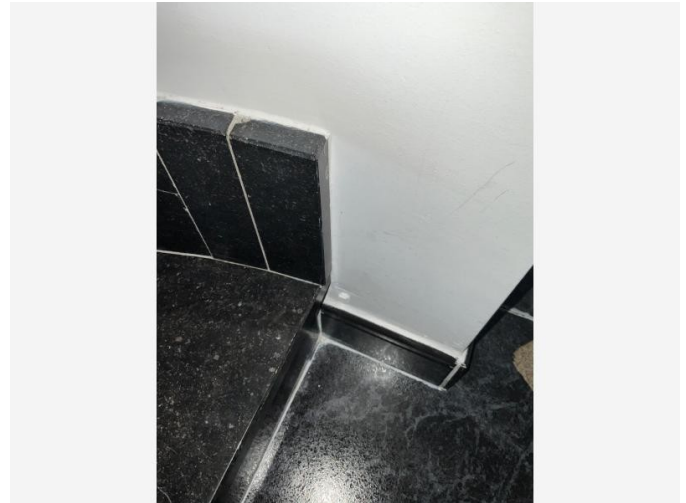
## Fiche 6: Muurpleister

Geen asbest

| # | Type | Referentie | Resultaat |
|---|---|---|---|
| 6.1 | Mengmonster | 01 | Geen asbest |

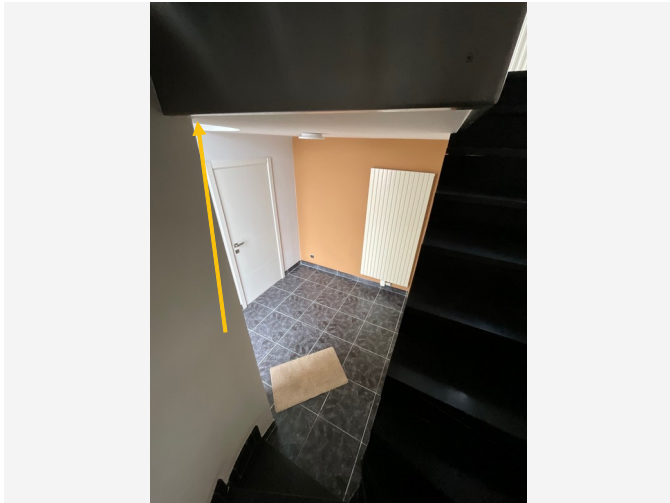
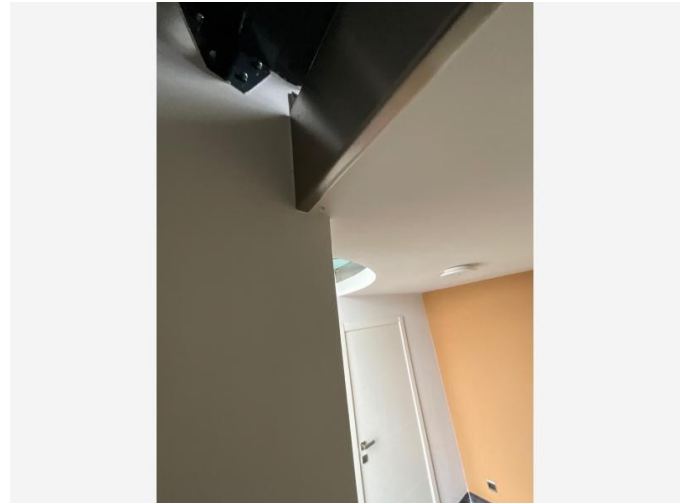
## Fiche 7: Plafondpleister

Geen asbest

| # | Type | Referentie | Resultaat |
|---|---|---|---|
| 7.1 | Mengmonster | 02 | Geen asbest |

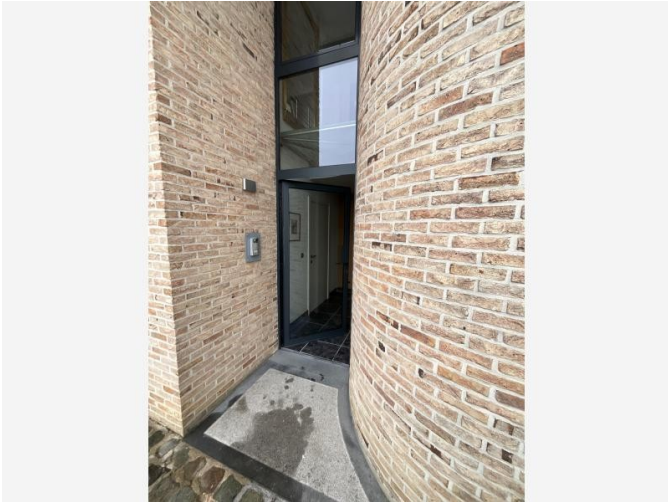
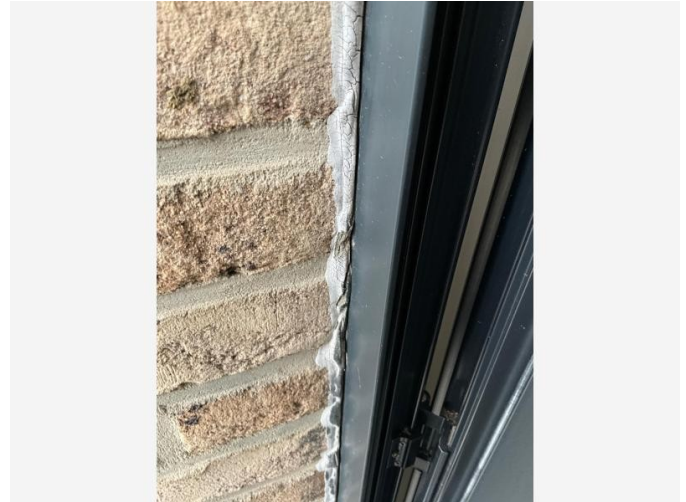
## Fiche 8: Kit kozijn-raam (met staalname) aluminium raam

Geen asbest

| # | Type | Referentie | Resultaat |
|---|---|---|---|
| 8.1 | Puntmonster | 04 | Geen asbest |

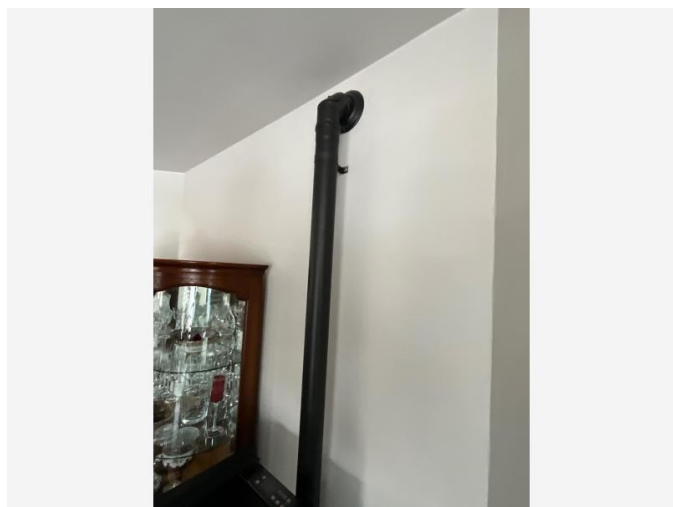
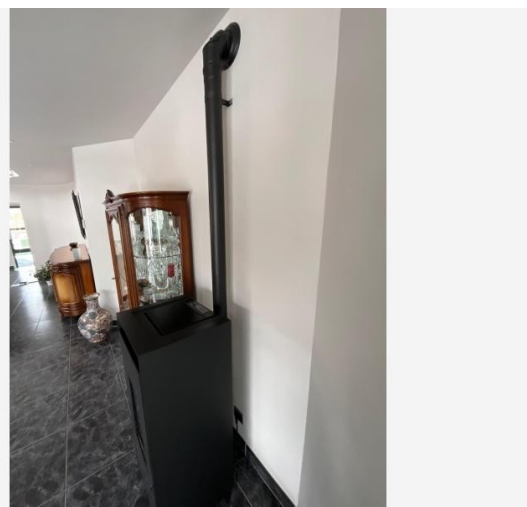
### Fiche 9: Rookgaskanaal (niet verdacht)

| Beschrijving | Notitie | Terug te vinden op plannen |
|---|---|---|
| Fiche 9: Rookgaskanaal (niet verdacht) | Het rookgaskanaal is niet-asbestverdacht. | - |

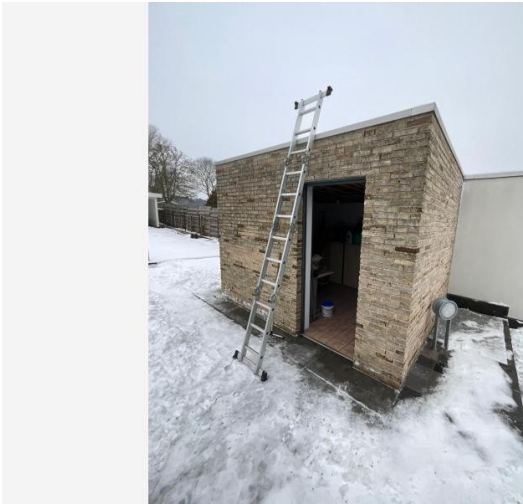
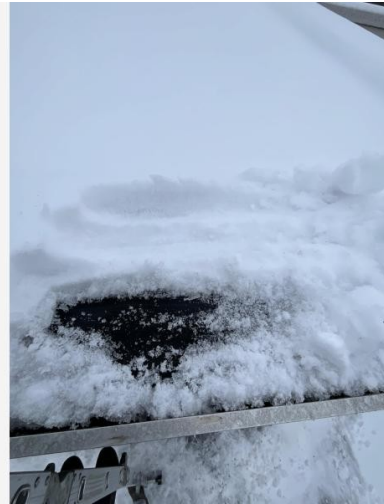
## Fiche 10: Dakbedekking plat dak (niet verdacht)

| Beschrijving | Notitie | Terug te vinden op plannen |
|---|---|---|
| Fiche 10: Dakbedekking plat dak (niet verdacht) | De dakbedekking (EPDM) is niet asbestverdacht. Het is niet uitgesloten dat de EPDM werd gelegd op bestaande, mogelijk asbestverdachte roofing. Bij werken, laat dit controleren. | Plan 2.1: Tuinberging plan<br>Plan 3.1: Tuinhuis plan |

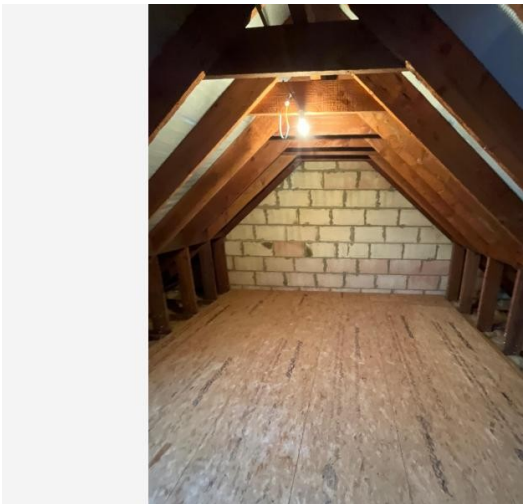
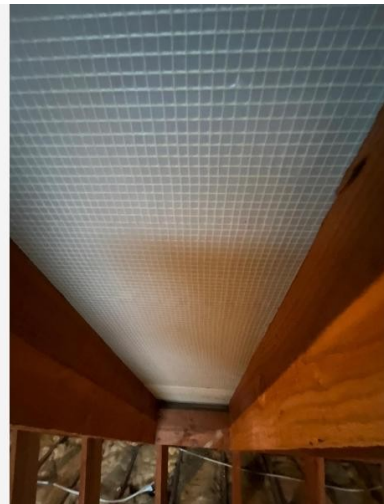
## Fiche 11: Onderdak niet verdacht

| Beschrijving | Notitie | Terug te vinden op plannen |
|---|---|---|
| Fiche 11: Onderdak niet verdacht | Het dak werd gecontroleerd (via een dakraam ,optillen van een dakpan). Er is geen verdacht onderdak vastgesteld .<br><br>Deze handeling is een steekproef , er is geen garantie dat het volledige dak met éénzelfde materiaal is opgebouwd. Dit kan enkel via destructief onderzoek vastgesteld worden. | Plan 1.1: Woning plan |

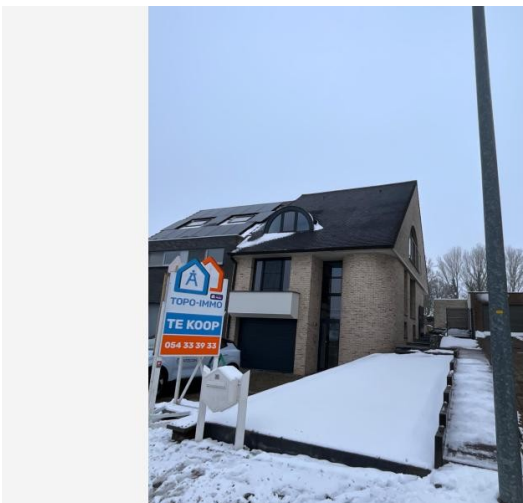
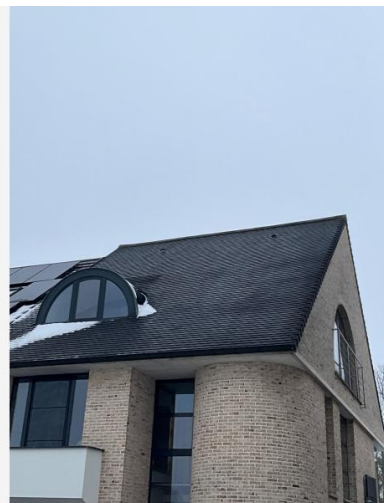
## Fiche 12: Dakbedekking bestaande uit pannen (niet verdacht)

| Beschrijving | Notitie | Terug te vinden op plannen |
|---|---|---|
| Fiche 12: Dakbedekking bestaande uit pannen (niet verdacht) | De dakbedekking is niet-asbestverdacht. | - |

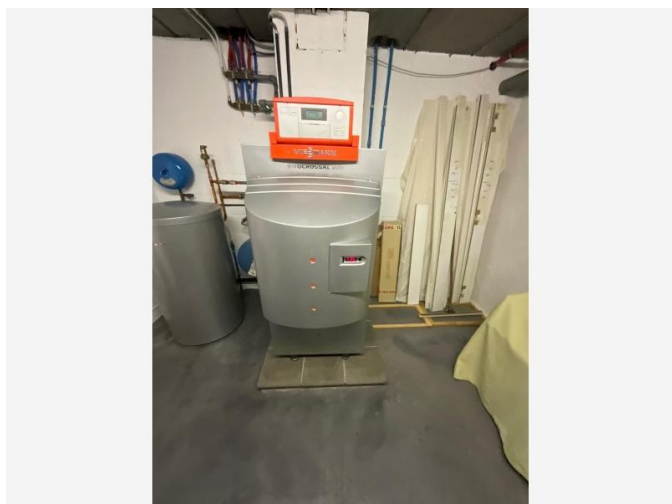
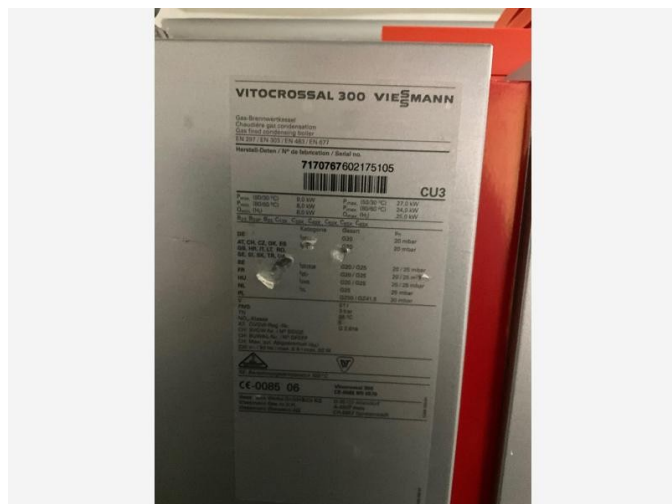
### Fiche 13: CV Ketel/boiler

| Beschrijving | Notitie | Terug te vinden op plannen |
|---|---|---|
| Fiche 13: CV Ketel/boiler | De CV ketel werd gecontroleerd( bwj ) en is niet asbest verdacht geen risico bouwjaar. | - |
