# Asbestinventarisatetest

Olmenlaan 6, 1750 Lennik

Attestnummer : **20250917-000264.000**

Uitgegeven op : **17.09.2025**

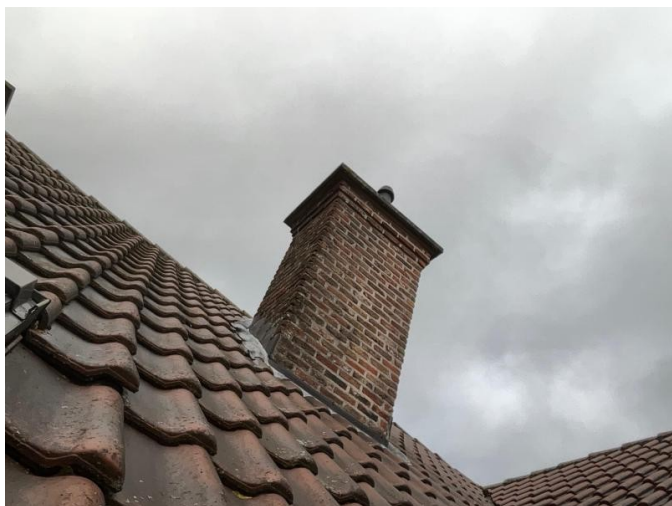
*Situeringsfoto*

#### Tijdelijke beperking

**Reden:** Het te onderzoeken materiaal situeert zich hoger dan 3,50 m te rekenen vanaf een veilige ondergrond

**Uitleg van de asbestdeskundige:** Bij werken (dak of reiniging schouw) kan een stelling geplaatst worden, het is niet duidelijk of er asbestverdachte materialen aanwezig zijn in de schouw.

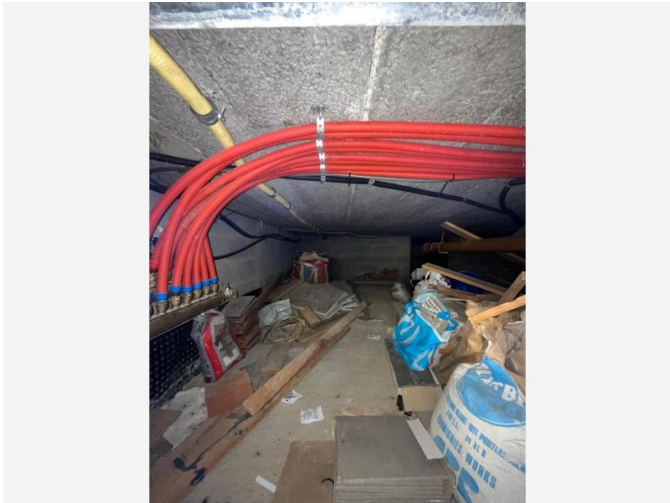
*Situeringsfoto*

### Permanente beperking

**Reden:** de inspectieruimte is lager dan 1,5 m

**Uitleg van de asbestdeskundige:** In het inspectieprotocol behoort een ruimte lager dan 1,5 m niet tot het onderzoek.

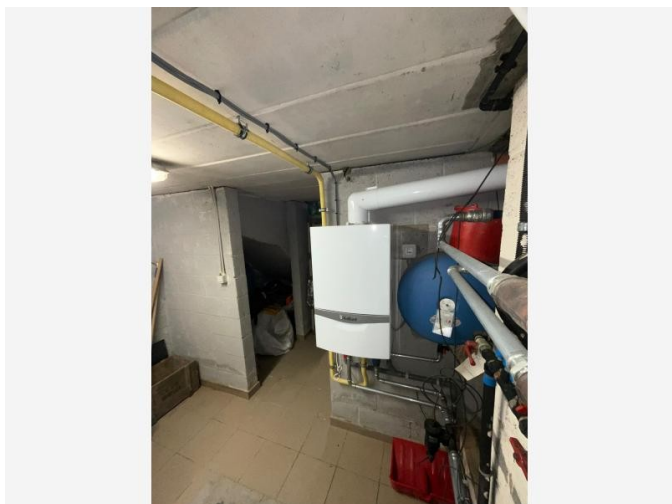
Vrije foto

De gaswandketel werd gecontroleerd, deze werd na 2001 geproduceerd en is niet asbest verdacht geen risico bouwjaar.

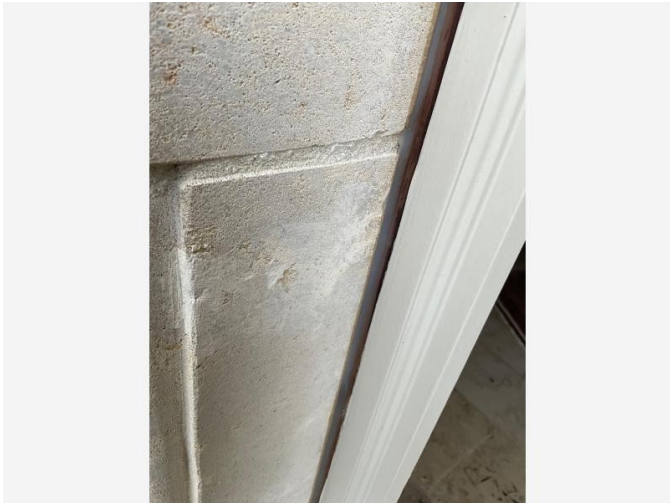
Vrije foto

De gebruikte siliconen kit is niet asbestverdacht

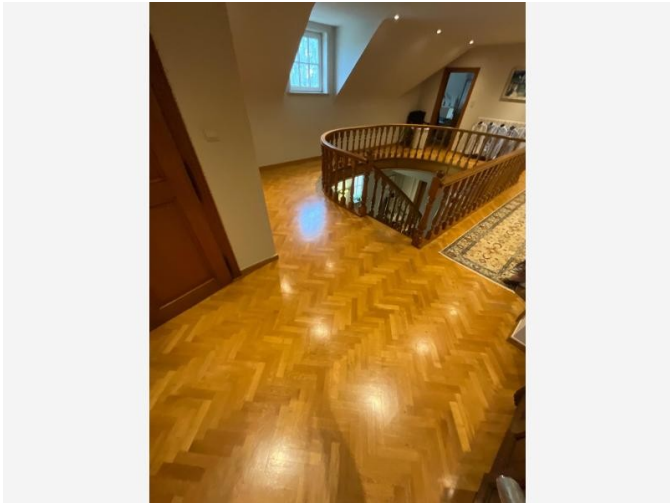
Vrije foto

In het verleden werd vaak asbesthoudende zwarte lijn gebruikt voor het vastlijmen van parkettegels/vloer .  
Er waren geen losliggende planken of beschadigingen.  
Bij renovatie extra controle uit te voeren.

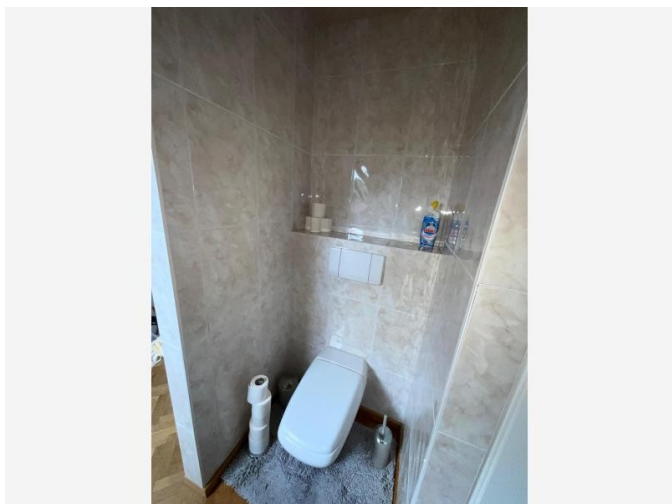
In het inspectieprotocol is een monsternamen van tegellijm verplicht om dit te identificeren als niet-asbesthoudend. Er waren geen facturen ter beschikking die bevestigen dat de tegels na 2001 waren geplaatst. Er waren geen bestaande beschadigingen aan de wandtegels om de lijm voldoende te kunnen inspecteren. Om dit af te toetsen is het aangewezen om bij eventuele renovatiewerken aan de tegels verder onderzoek/staalname te laten uitvoeren ter controle.

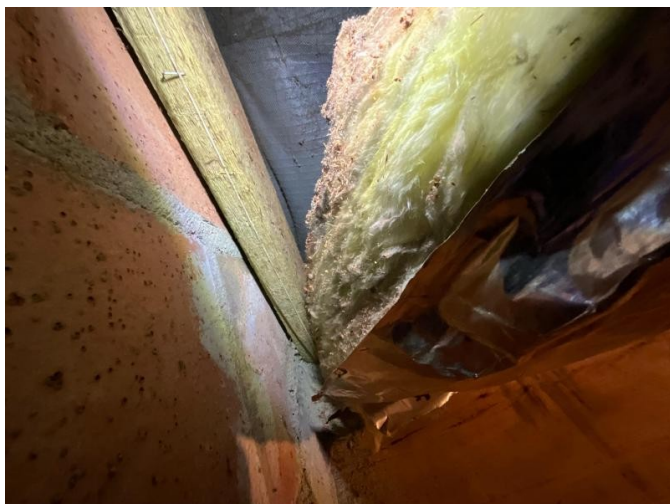
Vrije foto

Het dak werd gecontroleerd (via een dakraam ,optillen van een dakpan). Er is geen verdacht onderdak vastgesteld .

Deze handeling is een steekproef , er is geen garantie dat het volledige dak met éénzelfde materiaal is opgebouwd. Dit kan enkel via destructief onderzoek vastgesteld worden.

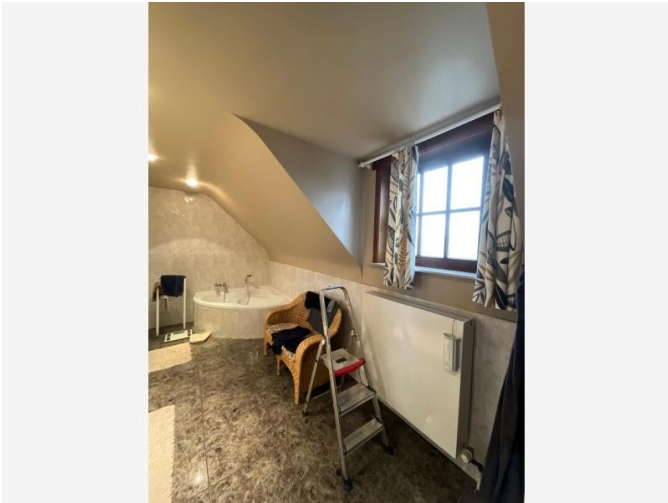
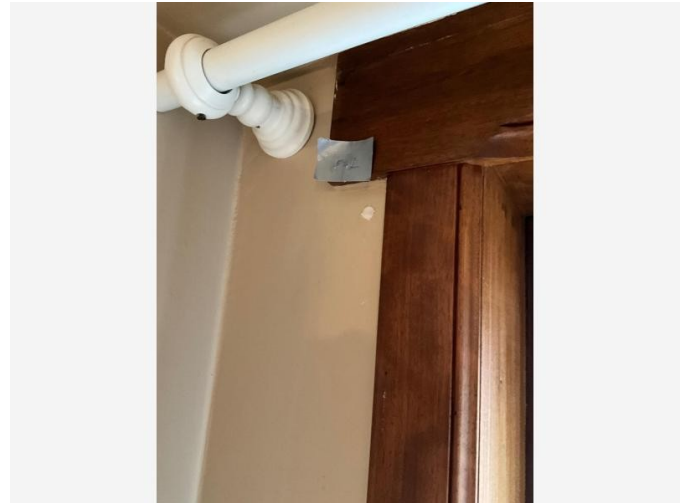
## Fiche 8: Muurpleister

Geen asbest

| # | Type | Referentie | Resultaat |
|---|---|---|---|
| 8.1 | Mengmonster | 01 | Geen asbest |

| Opmerking | <p>Volgens het inspectieprotocol is een monstername van het pleisterwerk verplicht om dit te identificeren als niet-asbesthoudend.</p> <p>Locatie staalnames: individuele ruimte:slaapkamer / natte ruimte:badkamer / stookplaats:niet bepleisterd / traphal:glv</p> <p>De vermelde oppervlaktes en volumes betreffen een beredeneerde schatting. Er worden geen rechten verleend aan deze oppervlaktes/volumes. De dikte is een schatting die voorkomt uit de monsterplaatsen en is daarom niet altijd representatief.</p> |

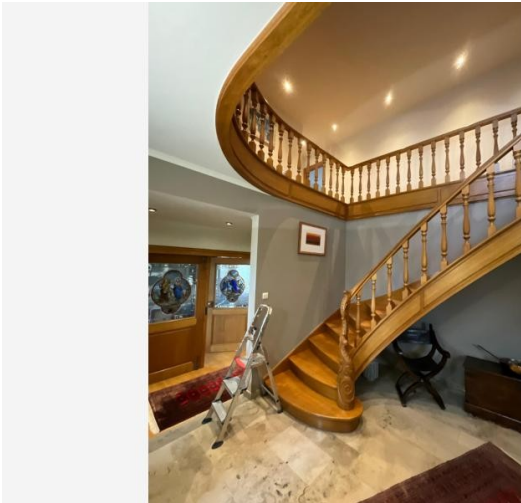
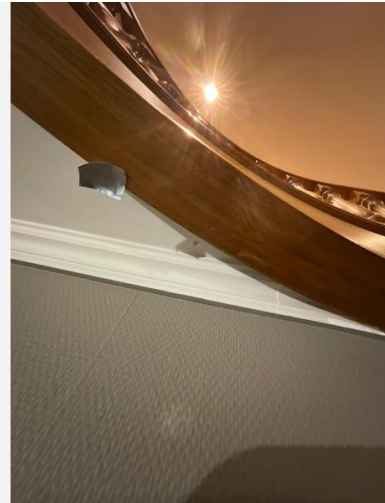
## Fiche 9: Plafondpleister

Geen asbest

| # | Type | Referentie | Resultaat |
|---|---|---|---|
| 9.1 | Mengmonster | 02 | Geen asbest |

| Opmerking | <p>Volgens het inspectieprotocol is een monstername van het pleisterwerk verplicht om dit te identificeren als niet-asbesthoudend.</p> <p>Locatie staalnames: individuele ruimte:bureau/ natte ruimte:niet bepleisterd(gyproc) / stookplaats:niet bepleisterd / traphal: glv</p> <p>De vermelde oppervlaktes en volumes betreffen een beredeneerde schatting. Er worden geen rechten verleend aan deze oppervlaktes/volumes. De dikte is een schatting die voorkomt uit de monsterplaatsen en is daarom niet altijd representatief.</p> |
