# Asbestinventarisatattest

Sint Jorisstraat 19, 9300 Aalst

Attestnummer : 20260210-000449.000

Uitgegeven op : 10.02.2026

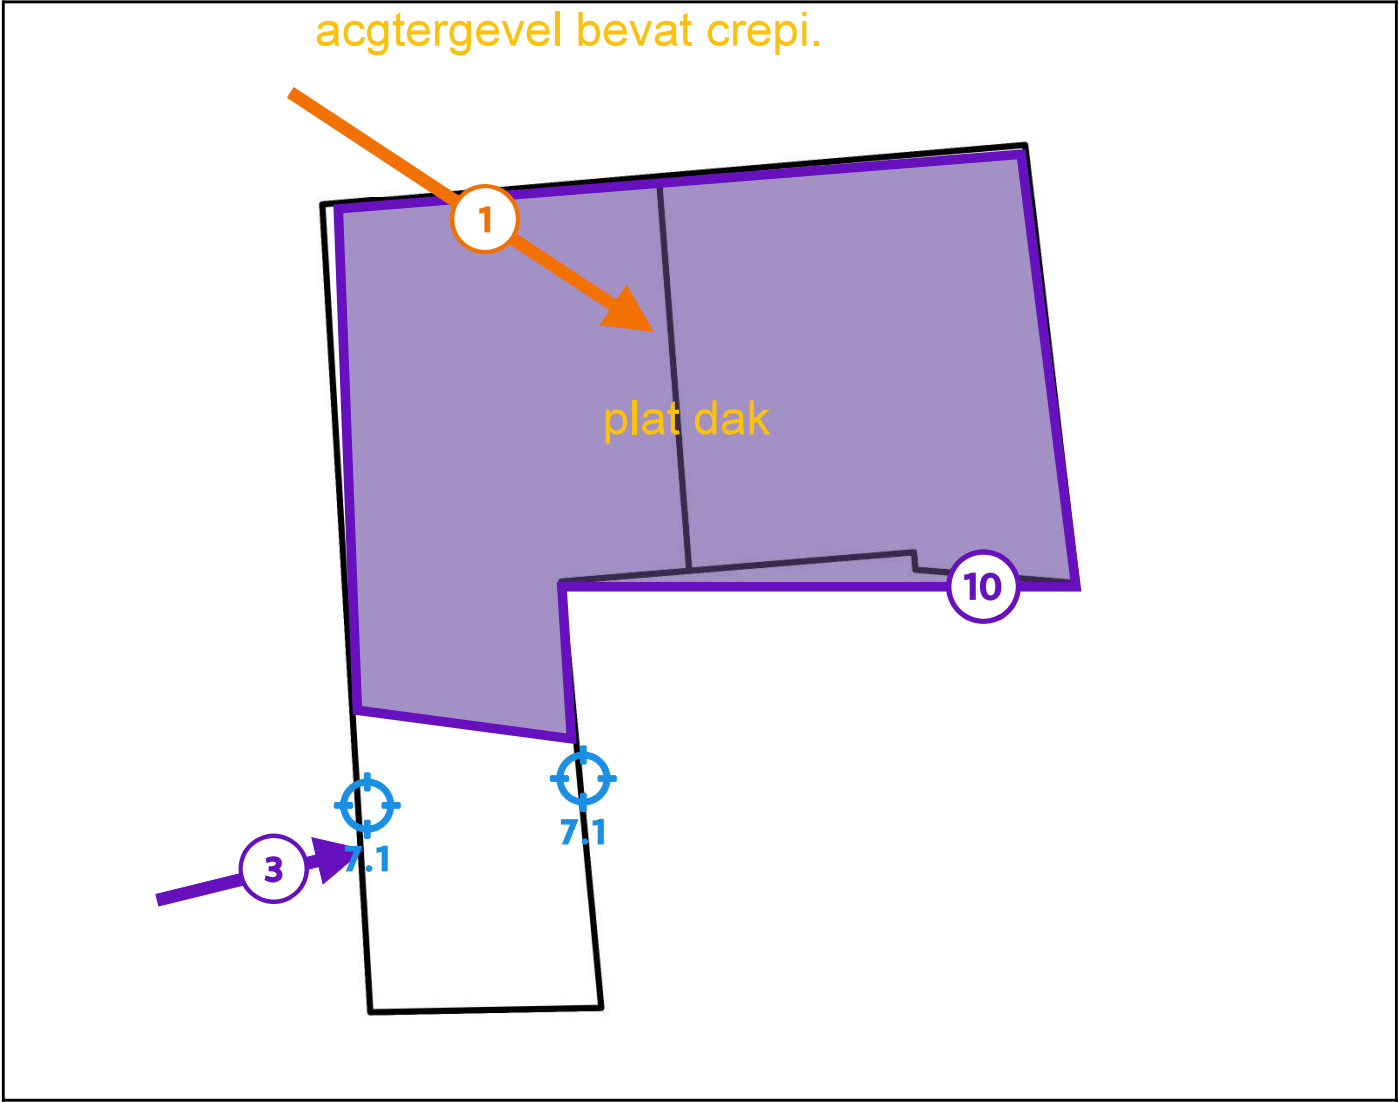
# Plan 1.5: Woning

| Beschrijving | Type | Actie |
|---|---|---|
| 1. Schouwbuis (visueel vastgesteld) | Asbestmateriaal | Verwijderen |
| 3. Schouw | Beperking | - |

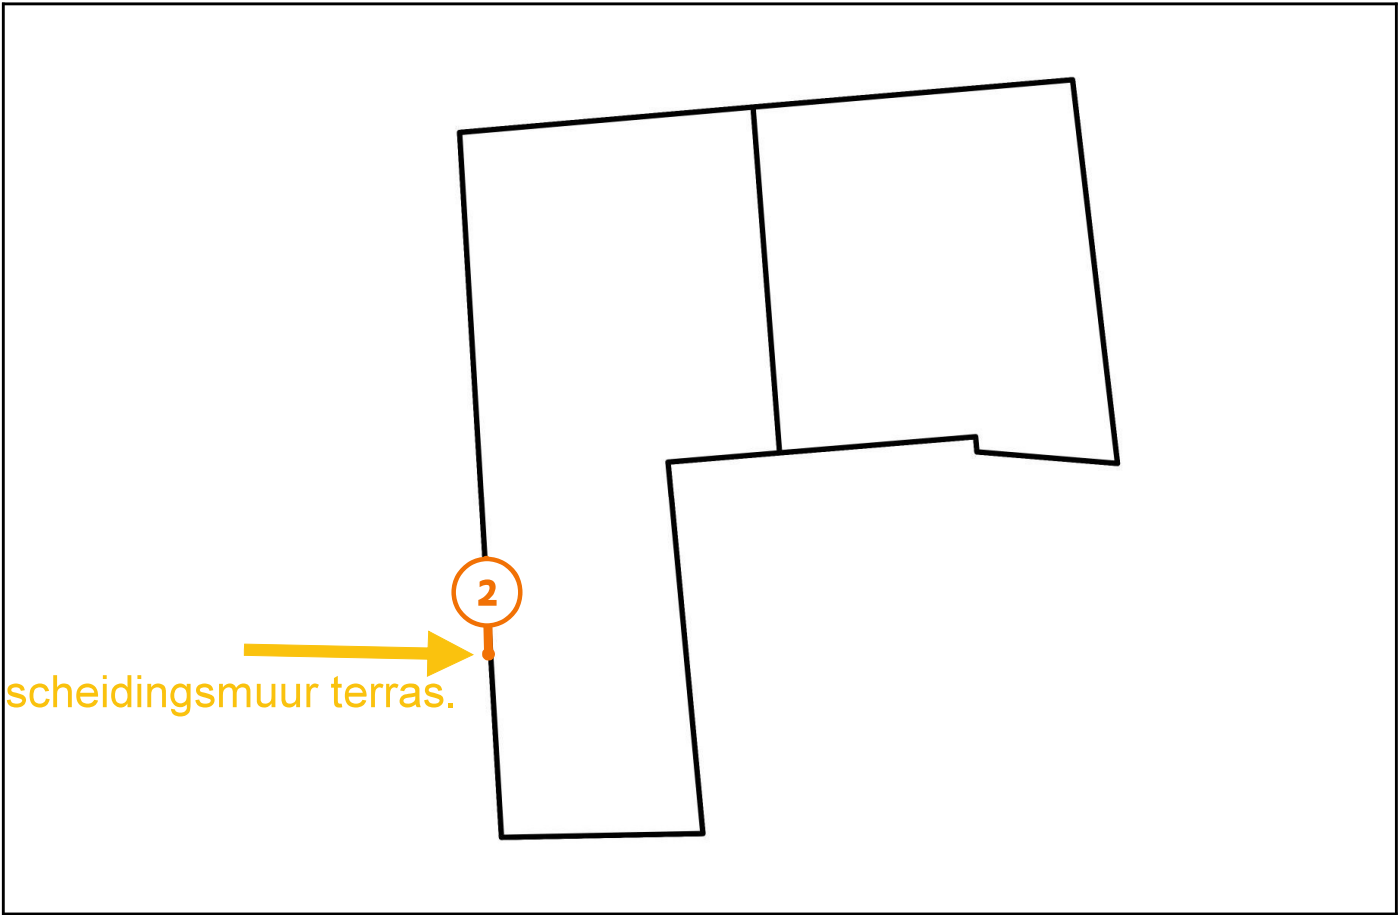
# Plan 1.7: Woning dakplan

| Beschrijving | Type | Actie |
|---|---|---|
| 2. Deksteen | Asbestmateriaal | Verwijderen |

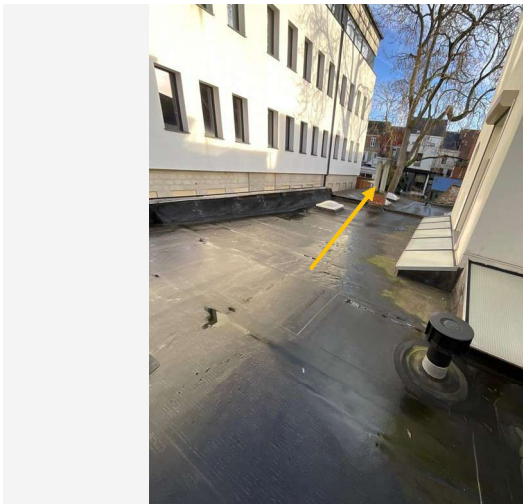
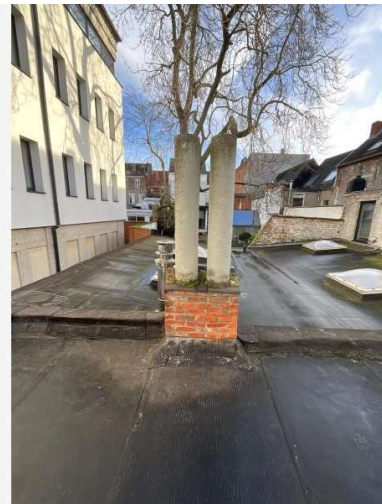
| Fiche 1: Schouwbus (visueel vastgesteld)..... | 17 |

| Eindbeoordeling materiaalrisico | Verhoogd materiaalrisico en/of verhoogde kans op vezelvrijgave |

| Asbestsoort (vezeltype) | Crocidoliet aanwezig |
| Afschermingsgraad van het gehele materiaal | Geheel of deels (ook) vrij aan binnenluchtstromen |
| Toestand van het materiaal | Licht beschadigd, licht verweerd. Intact calciumsilicaatmateriaal of categorie III 'gebondenheid' |

| Beschrijving | Schouwbus (visueel vastgesteld) |
| Opmerking | <p>Op het dak is een schouwbus aanwezig.</p> <p>De vermelde oppervlaktes, diktes en volumes betreffen een beredeneerde schatting. Er worden geen rechten verleend aan deze oppervlaktes/diktes/volumes.</p> |

Het asbestmateriaal valt onder de mijlpaal van 2034.

- Verwijder dit asbestmateriaal zo snel mogelijk. Volg de toestand goed op.
- Voer bijkomende staalname(s) uit.

- Eenvoudige handelingen: mag via doe-het-zelf of door werknemer(s) met opleidingsattest eenvoudige handelingen  
EH via doe-het zelf De bus kan voorzichtig losgebeiteld worden , extra bevochtigen om stof te voorkomen  
Standaard dragen van de nodige wegwerp beschermingsmiddelen FFP 3 masker , handschoenen en tyvec CAT III type 5-6 , afwasbaar schoeisel Bij de gemeente/containerpark afsluitzakken halen om dubbel in te pakken , sluit luchtdicht af en breng naar het plaatselijk containerpark als hechtgebonden asbestafval. Voor hechtgebonden toepassingen: Bij verwijdering door doe-het-zelf moet men dit afval dubbel en luchtdicht verpakt aandielen bij het gemeentelijk recyclagepark. Men raadpleegt best op voorhand de voorwaarden van het recyclagepark. Zie ook link Zie <https://ovam.vlaanderen.be/wie-mag-wat-verwijderen>  
<https://ovam.vlaanderen.be/voorzorgsmaatregelen-bij-asbestverwijdering>

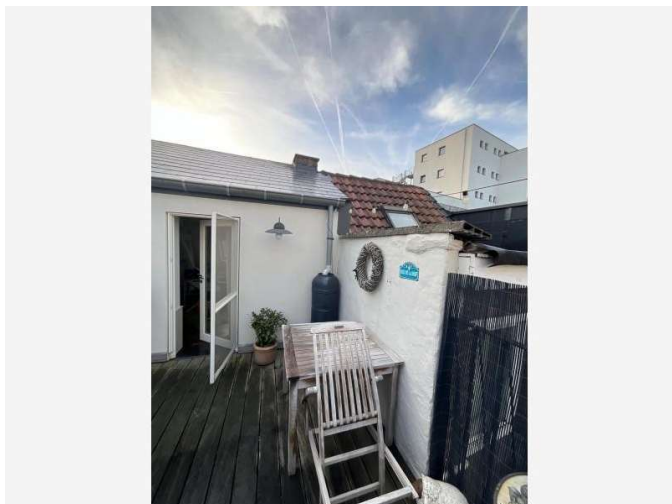
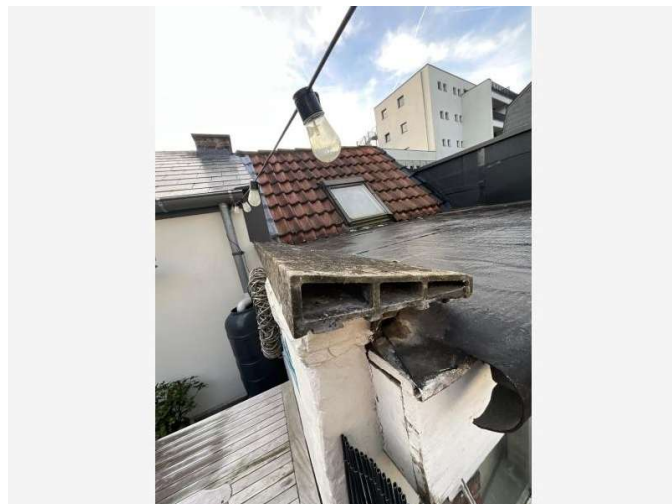
| Fiche 2: Deksteen..... | 20 |

| Eindbeoordeling materiaalrisico | Verhoogd materiaalrisico en/of verhoogde kans op vezelvrijgave |

| Asbestsoort (vezeltype) | Crocidoliet aanwezig |
| Afschermingsgraad van het gehele materiaal | Geheel of deels vrij aan de buitenlucht |
| Toestand van het materiaal | Matig beschadigd, matig verweerd |

| Beschrijving | Deksteen |
| Asbestmateriaal | Deksteen, muurkap - Vol |

Het asbestmateriaal valt onder de mijlpaal van 2040.

- Zorg voor een veilig beheer. Vermijd het beschadigen van het asbestmateriaal. Controleer de toestand jaarlijks op wijzigingen.

- Eenvoudige handelingen: mag via doe-het-zelf of door werknemer(s) met opleidingsattest eenvoudige handelingen  
Deze toepassing kan door een aannemer die over een opleidingsattest eenvoudige handelingen beschikt of door een particulier (doe-het-zelf), verwijderd worden indien er geen verhoogd risico op vrijgave van asbestvezels (max. concentratie 0,01 vezels/cm<sup>3</sup> - CODEX Art. VI.3-54) ontstaat en de toepassing voorafgaand wordt gefixeerd/bevochtigd; de individuele elementen zonder machinale werktuigen (boormachine, slijpschijf, hogedrukreiniger,...) en zonder breken of gooien een voor een losgemaakt worden; en ten slotte dubbel en luchtdicht verpakt weggevoerd worden naar een erkend afvalpunt (recyclagepark).

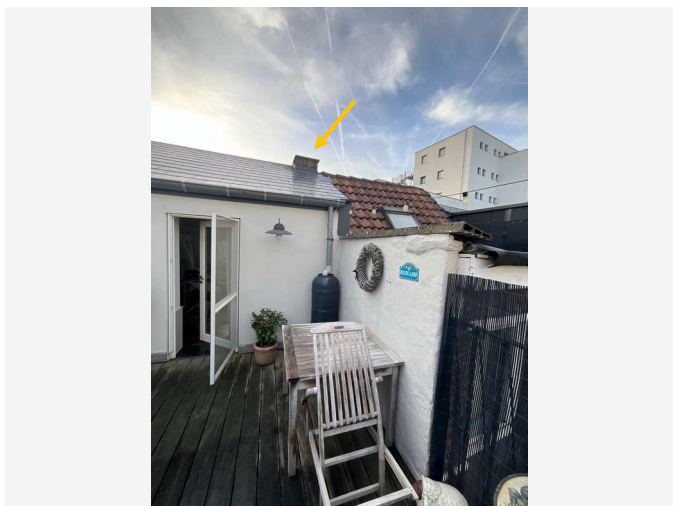
| Fiche 3: Schouw..... | 24 |

**Reden:** Het te onderzoeken materiaal situeert zich hoger dan 3,50 m te rekenen vanaf een veilige ondergrond

**Uitleg van de asbestdeskundige:** De schouw bevat binnenin mogelijk een asbestcement rookgaskanaal. Laat dit onderzoeken bij eventuele werken.

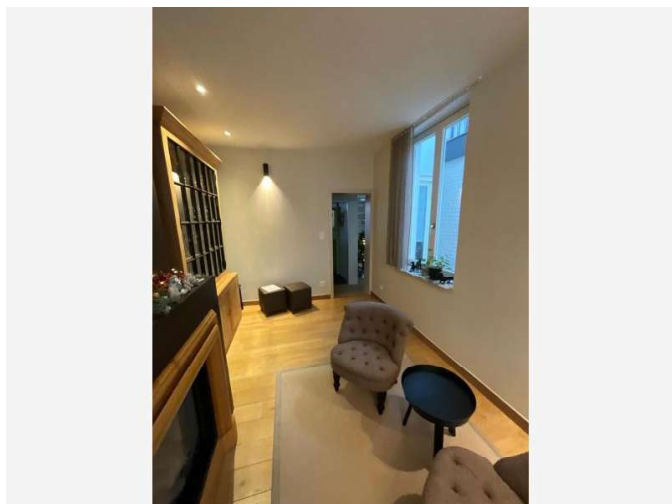
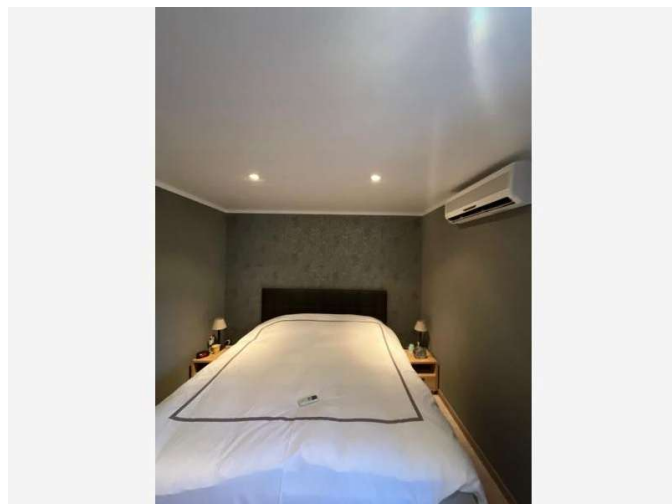
| Fiche 4: Valse wanden..... | 26 |

Alle binnenwanden zijn afgewerkt met valse wanden. Het is niet duidelijk of er pleisterwerk of asbest toepassingen aanwezig zijn achter/op deze valse wanden, het is aangewezen om bijkomend onderzoek uit te voeren bij werken.

Zonder destructieve handeling is het niet mogelijk om na te gaan of er asbesthoudende materialen aanwezig zijn achter de wand afwerking. Als bij sloop of renovatie blijkt dat er achter deze wanden nog pleisterwerk of asbest verdachte toepassingen aanwezig zijn, moet dit bemonsterd worden.

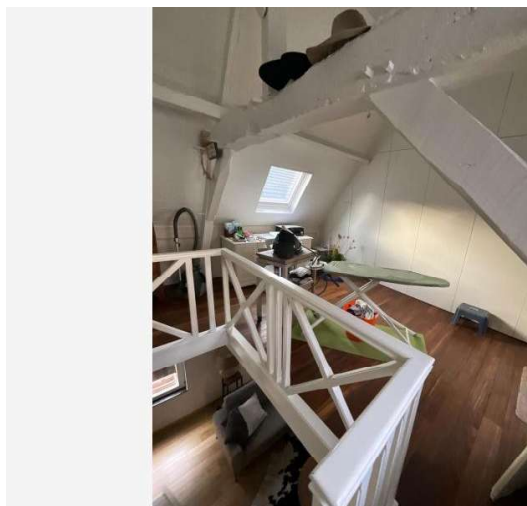
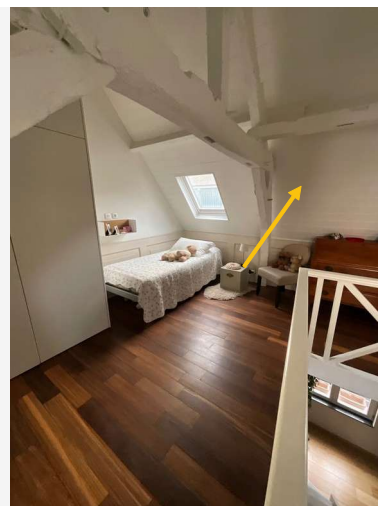
| Fiche 5: Valse plafonds..... | 27 |

Alle plafonds zijn afgewerkt met valse plafonds in plaatmateriaal. Het is niet duidelijk of er pleisterwerk of ander verdacht asbestmateriaal aanwezig is achter / op deze valse plafonds, het is aangewezen om bijkomend onderzoek uit te voeren bij werken. Het plafond bestaat uit .....Zonder destructieve handeling is het niet mogelijk om na te gaan of er asbesthoudende materialen aanwezig zijn achter de plafond afwerking. Als bij sloop of renovatie blijkt dat er achter deze plafonds nog pleisterwerk of asbest verdachte toepassingen aanwezig zijn, moet dit bemonsterd worden.

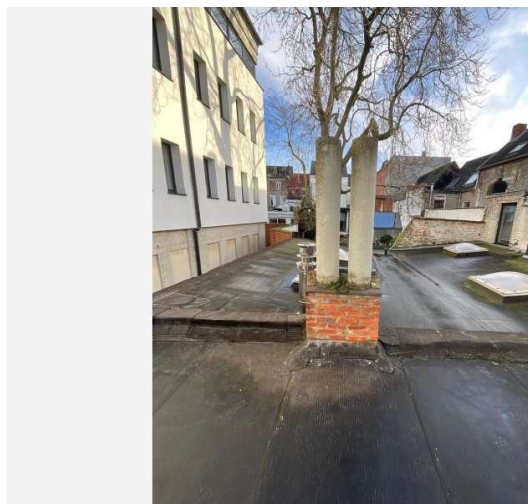
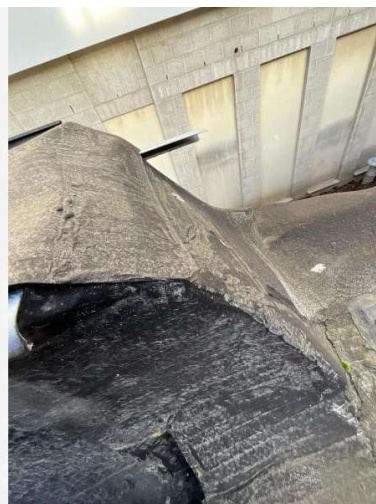
## Fiche 6: Roofing (met staalname)

### Conclusie

Geen asbest

| # | Type | Referentie | Resultaat |
|---|---|---|---|
| 6.1 | Puntmonster | 02 | Geen asbest |

| Opmerking | <p>Er werd een staal genomen aan een uitstekend stuk roofing waardoor de waterdichtheid niet in het gedrang komt .</p> <p>Er kan niet uitgesloten worden dat er onderlagen aanwezig zijn ( bij dakwerken extra controle aangewezen)</p> <p>De vermelde oppervlaktes, diktes en volumes betreffen een beredeneerde schatting. Er worden geen rechten verleend aan deze oppervlaktes/diktes/volumes.</p> |

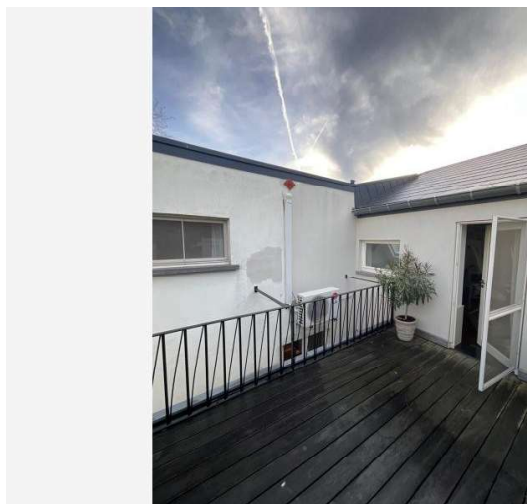
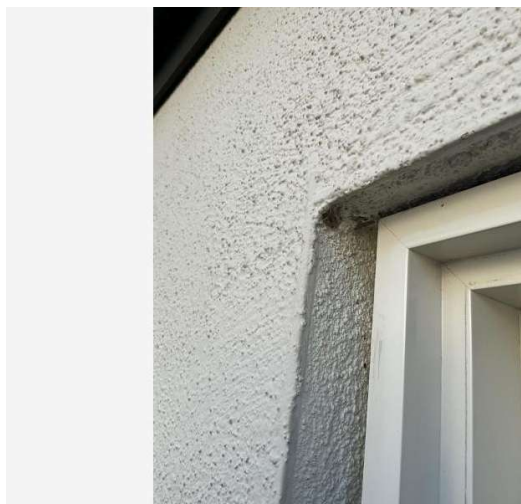
## Fiche 7: Cementering buiten (met staalname)

Geen asbest

| # | Type | Referentie | Resultaat |
|---|---|---|---|
| 7.1 | Mengmonster | 03 | Geen asbest |

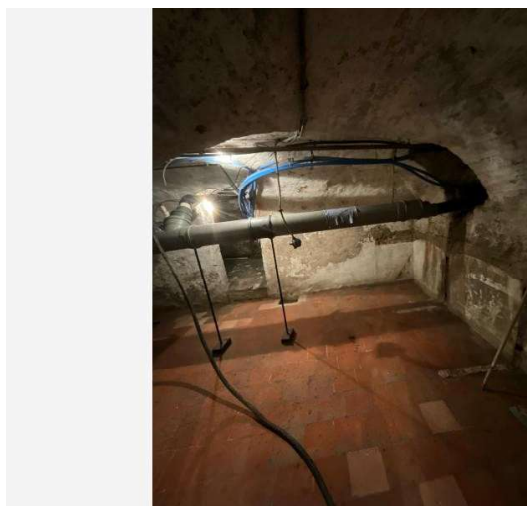
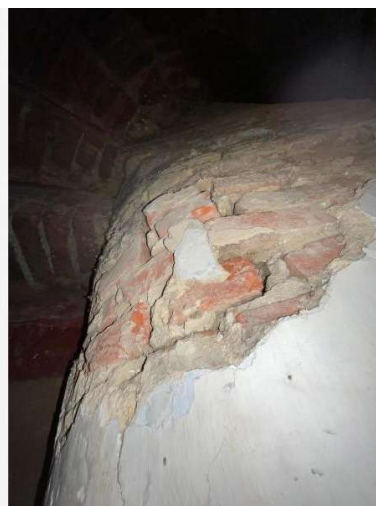
## Fiche 8: Cementering kelder binnentoepassing (met staalname)

Geen asbest

| # | Type | Referentie | Resultaat |
|---|---|---|---|
| 8.1 | Mengmonster | 04 | Geen asbest |

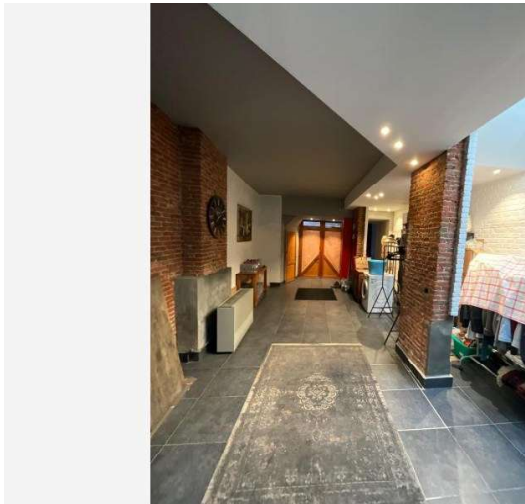
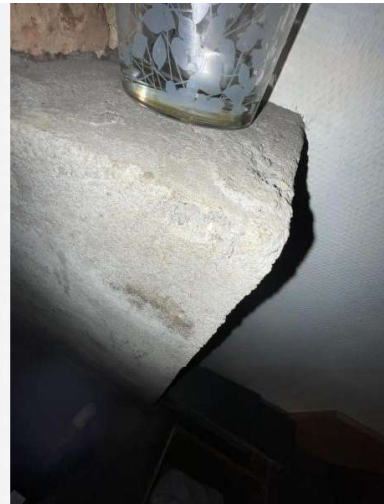
## Fiche 9: Cementering schouw binnentoepassing (met staalname)

Geen asbest

| # | Type | Referentie | Resultaat |
|---|---|---|---|
| 9.1 | Mengmonster | 05 | Geen asbest |
