# Asbestinventarisatetest

Sint-Pietersstraat 15, 9402 Ninove

Attestnummer : 20250805-000225.000

# Zone 1: Hoofdgebouw

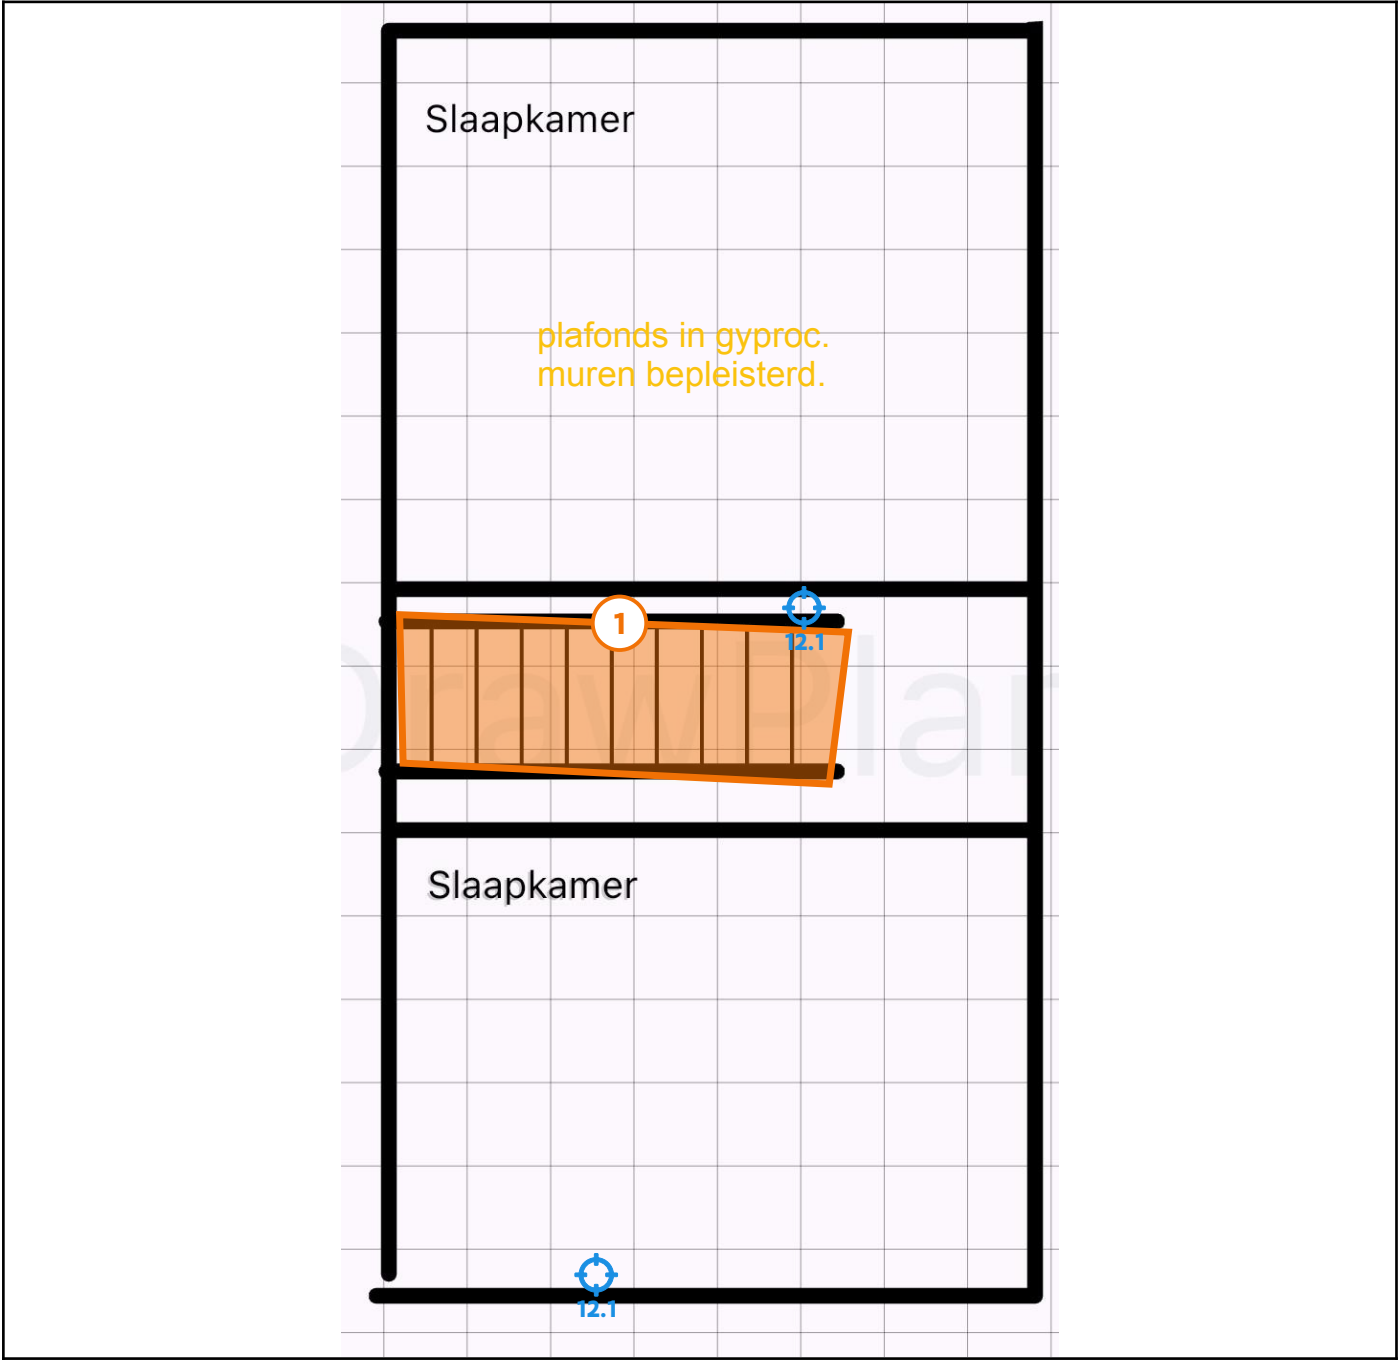
Plan 1.3: Vd1

| Beschrijving | Type | Actie |
|---|---|---|
| 1. Plaat onderkant trap | Asbestmateriaal | <a href="#">Verwijderen</a> |

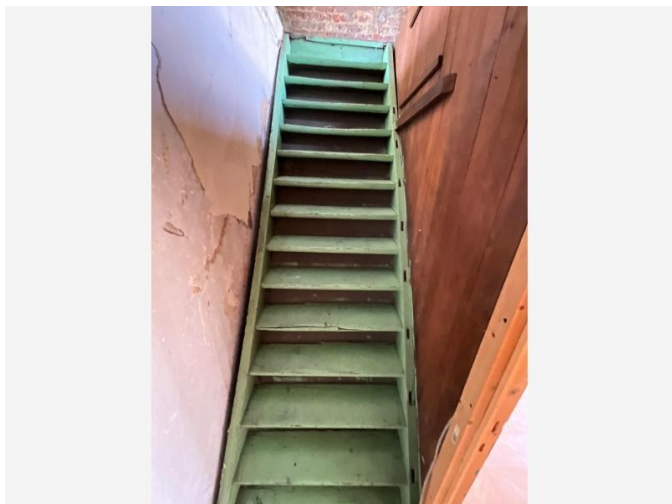
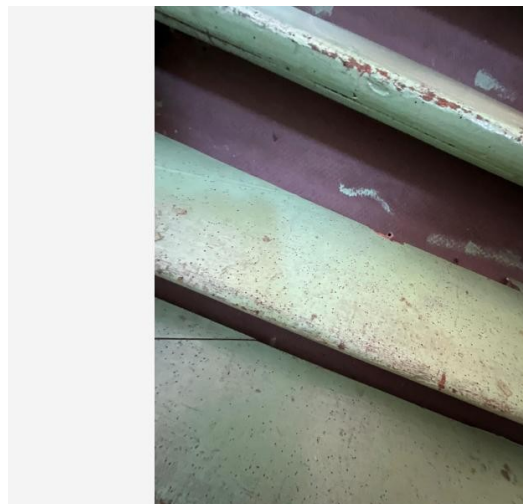
Overzichtsfoto

Detailfoto

Afschuren van de toepassing zal de blootstellingrisico's verhogen

| Eindbeoordeling materiaalrisico | Verhoogd materiaalrisico en/of verhoogde kans op vezelvrijgave |

| Asbestsoort (vezeltype) | Crocidoliet aanwezig |
| Asbestconcentratie | Laag (< 50%) |
| Afschermingsgraad van het gehele materiaal | Geheel of deels (ook) vrij aan de binnenlucht |
| Toestand van het materiaal | Licht beschadigd, licht verweerd. Intact calciumsilicaatmateriaal of categorie III 'gebondenheid' |

| Beschrijving | Plaat onderkant trap |
| Hoeveelheid (oppervlakte - dikte - aantal) | • 4,00 m <sup>2</sup> - 0,98 cm - 1 stuk |

Het asbestmateriaal valt onder de mijlpaal van 2040.

Verwijderen

- Zorg voor een veilig beheer. Vermijd het beschadigen van het asbestmateriaal. Controleer de toestand jaarlijks op wijzigingen.
- Voer bijkomende staalname(s) uit.

- Eenvoudige handelingen: mag via doe-het-zelf of door werknemer(s) met opleidingsattest eenvoudige handelingen  
mag via doe-het-zelf of door werknemer(s) met opleidingsattest eenvoudige handelingen Standaard dragen van de nodige wegwerp beschermingsmiddelen FFP 3 masker , handschoenen en tyvec CAT III type 5-6 , afwasbaar schoeisel De platen kunnen bijgevolg losgeschroefd worden in hun geheel en in dubbel plastic folie , luchtdicht verpakt en afgevoerd worden. Alle werknemer(s) moeten wel beschikken over een opleidingsattest eenvoudige handelingen 8u. Voor hechtgebonden toepassingen: Bij verwijdering door doe-het-zelf moet men dit afval dubbel en luchtdicht verpakt aandienen bij het gemeentelijk recyclagepark. Men raadpleegt best op voorhand de voorwaarden van het recyclagepark.

- Hermetische zone (erkend asbestverwijderaar)  
Erkend saneerder : Indien genageld of gelijmd zullen deze platen niet in zijn geheel verwijderd kunnen

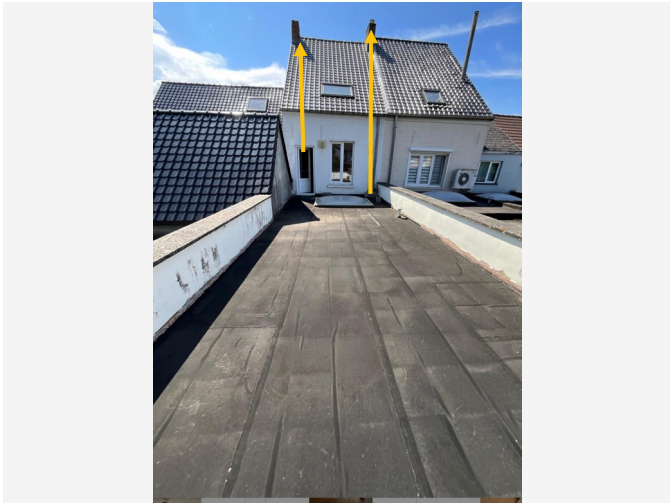
*Situeringsfoto*

**Reden:** Het te onderzoeken materiaal situeert zich hoger dan 3,50 m te rekenen vanaf een veilige ondergrond

**Uitleg van de asbestdeskundige:** Bij werken (dak of reiniging schouw) kan een stelling geplaatst worden , het is niet duidelijk of er asbestverdachte materialen aanwezig zijn in de schouw.

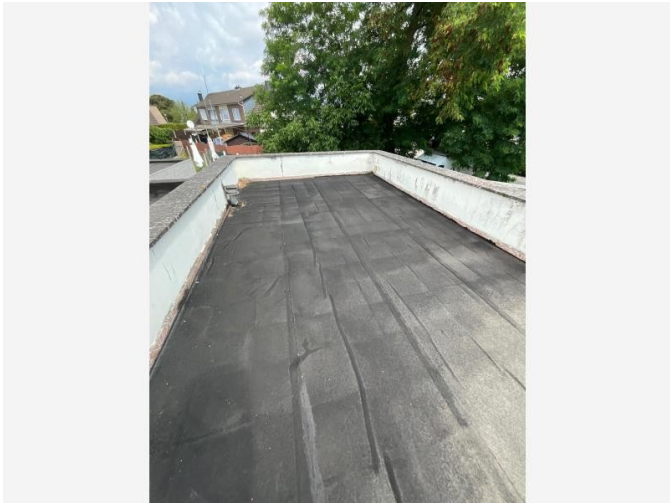
Vrije foto

Platdak bestaat uit epdm rubber deze is niet verdacht( het is niet gekend wat eronder zich bevindt bij werken extra controle aangewezen)

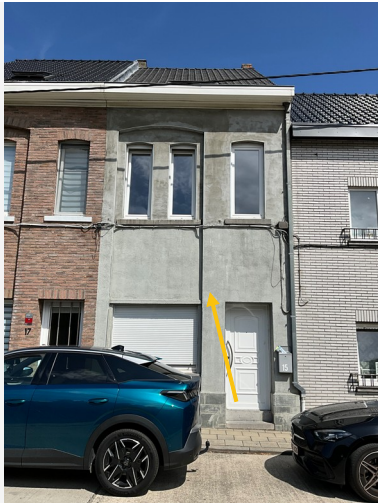
Vrije foto

De crepi is geplaatst na 2001 en is niet asbestverdacht (bewijsdocument in bijlage)

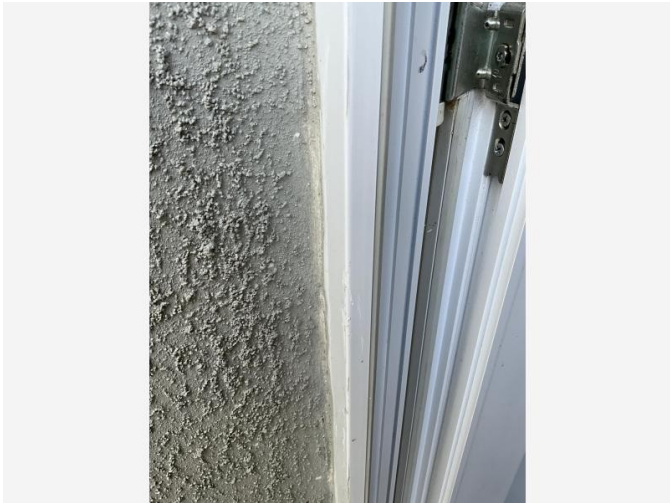
*Vrije foto*

De gebruikte siliconen kit is niet asbestverdacht

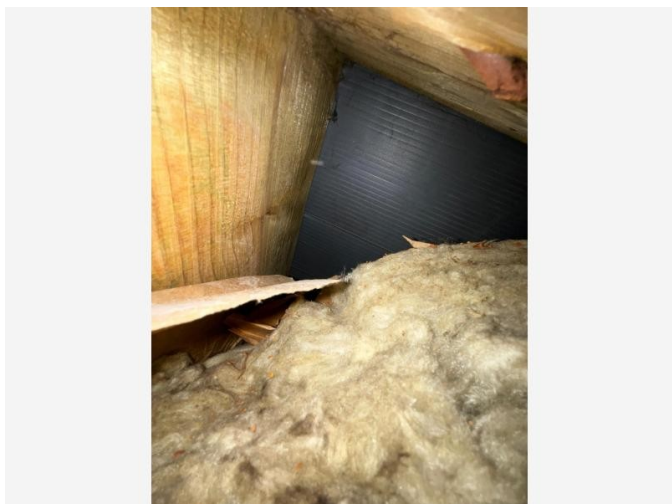
Vrije foto

Het dak werd gecontroleerd (via een dakraam ,optillen van een dakpan). Er is geen verdacht onderdak vastgesteld .

Deze handeling is een steekproef , er is geen garantie dat het volledige dak met éénzelfde materiaal is opgebouwd. Dit kan enkel via destructief onderzoek vastgesteld worden.

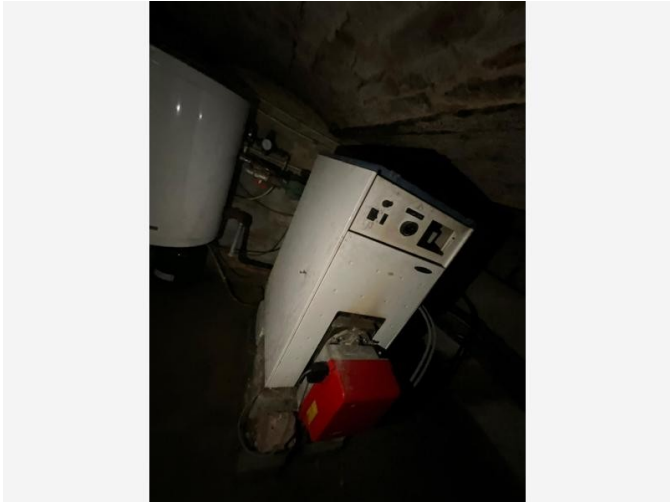
Vrije foto

Het bouwjaar of de merknaam is niet teruggevonden en het exact gebruik van asbesthoudend materiaal is niet gekend . Laat de ketel controleren door een opgeleid techniek (basis 8 u asbest) tijdens het onderhoud

Vermoedelijk eerste onderhoud 2012

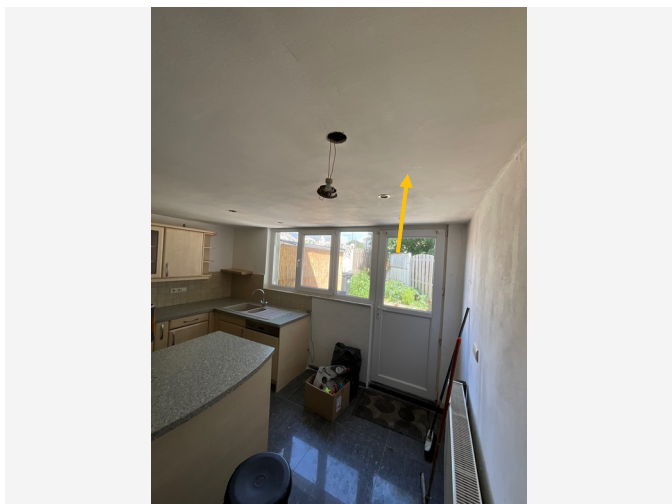
Vrije foto

Alle plafonds zijn afgewerkt met valse plafonds in plaatmateriaal. Het is niet duidelijk of er pleisterwerk of ander verdacht asbestmateriaal aanwezig is achter deze valse plafonds, het is aangewezen om bijkomend onderzoek uit te voeren bij werken. Het plafond bestaat uit gipsplaten. Zonder destructieve handeling is het niet mogelijk om na te gaan of er asbesthoudende materialen aanwezig zijn achter de plafondafwerking. Als bij sloop of renovatie blijkt dat er boven dit plafond nog pleisterwerk aanwezig is, moet dit bemonsterd worden.

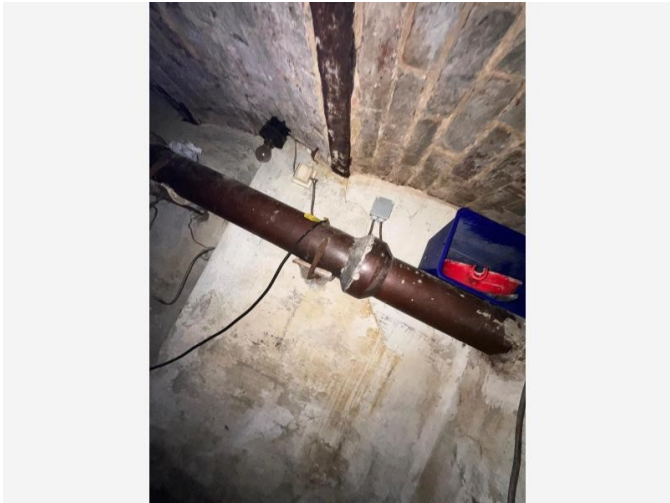
Vrije foto

Mogelijks bevinden er zich aan de koppeling/aansluiting van gres buizen een pasta-achtige asbesthoudende kit en/of asbesthoudende koorden.

Een monsternamen om dit uit te sluiten wordt verhinderd om destructieve handelingen aan een installatie in gebruik te vermijden.

Gelieve bij verwijdering of renovatiewerken hier rekening mee te houden.

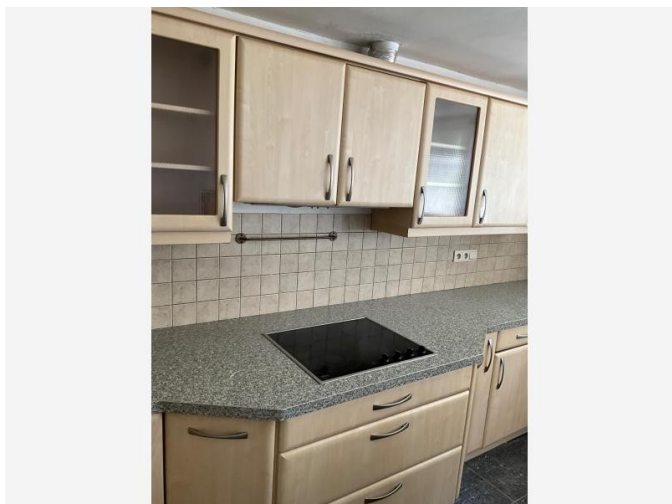
Vrije foto

In het inspectieprotocol is een monstername van tegellijm verplicht om dit te identificeren als niet-asbesthoudend. Er waren geen facturen ter beschikking die bevestigen dat de tegels na 2001 waren geplaatst. Er waren geen bestaande beschadigingen aan de wandtegels om de lijm voldoende te kunnen inspecteren. Om dit af te toetsen is het aangewezen om bij eventuele renovatiewerken aan de tegels verder onderzoek/staalname te laten uitvoeren ter controle.

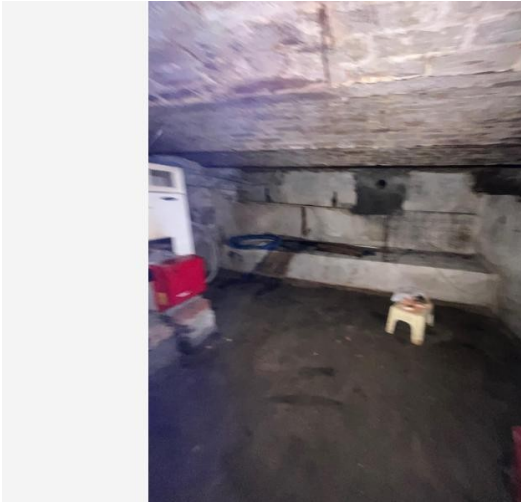
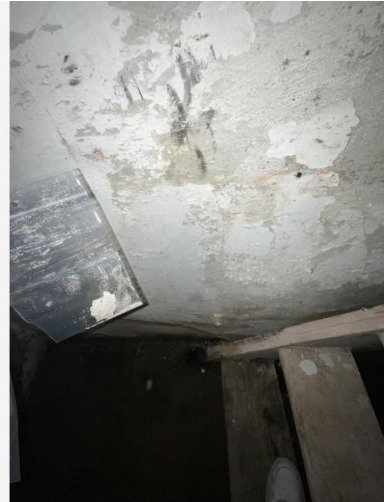
## Fiche 11: Cementering kelder binnentoepassing (met staalname)

Geen asbest

| # | Type | Referentie | Resultaat |
|---|---|---|---|
| 11.1 | Mengmonster | 02 | Geen asbest |

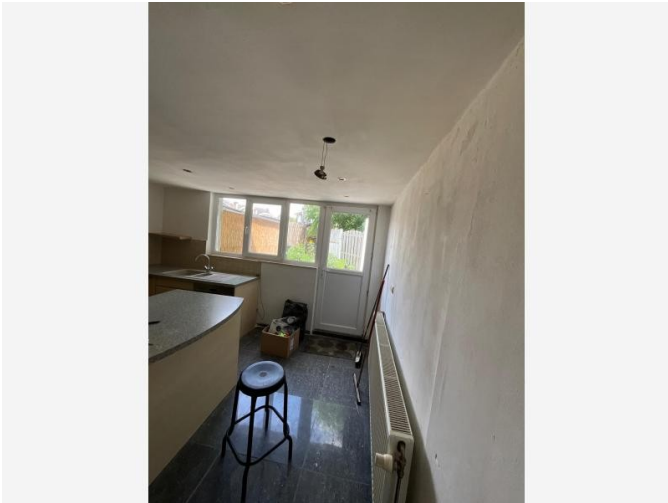
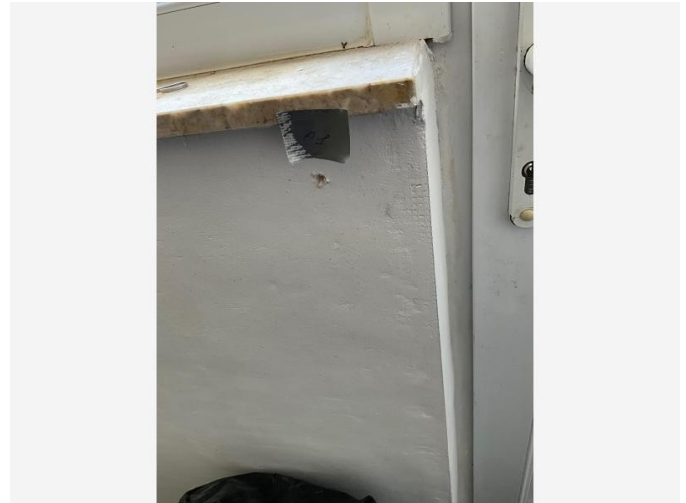
## Fiche 12: Muurpleister

Geen asbest

| # | Type | Referentie | Resultaat |
|---|---|---|---|
| 12.1 | Mengmonster | 1 | Geen asbest |

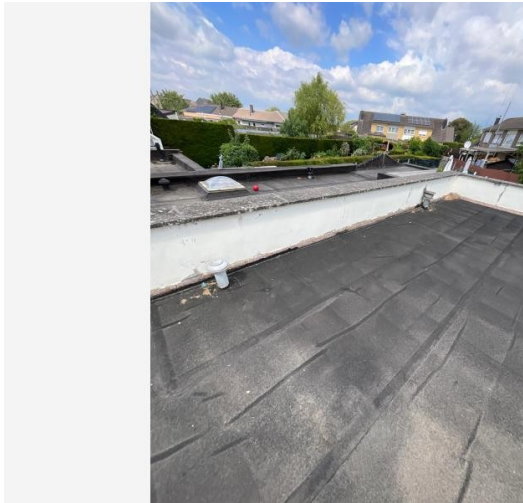
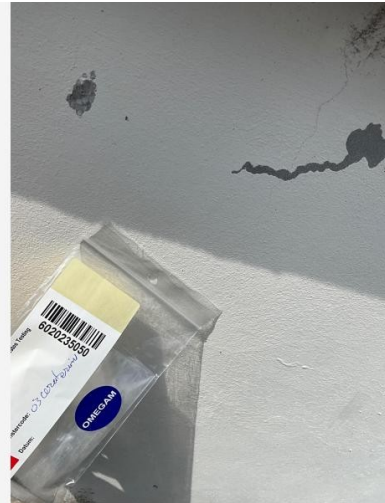
## Fiche 13: Cementering buiten (met staalname)

Geen asbest

| # | Type | Referentie | Resultaat |
|---|---|---|---|
| 13.1 | Mengmonster | 3 | Geen asbest |
