# Asbestinventarisat attest

Steenweg 617, 9472 Denderleeuw

Attestnummer : 20250917-000291.000

Uitgegeven op : 17.09.2025

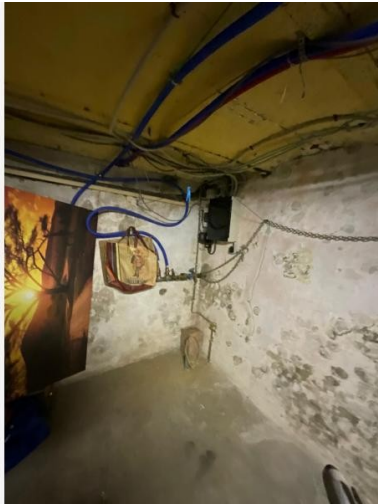
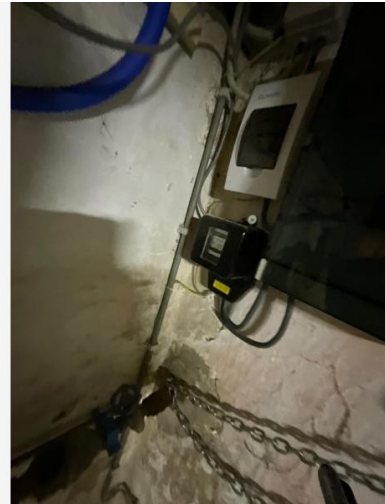
Overzichtsfoto

Detailfoto

Het asbestmateriaal valt onder de mijlpaal van 2040.

| Eindbeoordeling materiaalrisico | Laag materiaalrisico en/of verlaagde kans op vezelvrijgave |

| Asbestsoort (vezeltype) | Crocidoliet aanwezig |
| Toestand van het materiaal | Onbeschadigd, niet verweerd |

| Asbestmateriaal | Plaat, paneel, tablet - Type Bakeliet |
| Opmerking | Het is moeilijk te bepalen of de bakeliettoepassingen in de woning ook effectief asbesthoudend zijn (het kan ook gaan om de asbestvrije variant).-Er werd geen monster genomen o.w.v. beschadiging aan een elektrisch gerelateerde toepassing, extra controle bij verwijdering van het verdacht materiaal. Vermoedelijk zal de toepassing verwijderd worden bij aanpassing van het elektriciteitsnetwerk. |

- Zorg voor een veilig beheer. Vermijd het beschadigen van het asbestmateriaal. Controleer de toestand jaarlijks op wijzigingen.

- Eenvoudige handelingen: mag via doe-het-zelf of door werknemer(s) met opleidingsattest eenvoudige handelingen  
Tellerkast:

De toepassing dient verwijderd te worden door de netbeheerder, vermoedelijk word dit uitgevoerd wanneer de oude meterkast vervangen word door een digitale meter. Zie ook link Zie <https://ovam.vlaanderen.be/wie-mag-wat-verwijderen> <https://ovam.vlaanderen.be/voorzorgsmaatregelen-bij-asbestverwijdering> <https://ovam.vlaanderen.be/asbestafval-afvoeren> Zie ook wetgevend kader (website van de OVAM en CODEX boek VI titel 3). <http://werk.belgie.be/sites/default/files/content/documents/Welzijn%20op%20het%20werk/Regelgeving/Codex%20boek%20VI%20titel%203%20Asbest.pdf> methodiek verwijderingsmethodes worden achteraan in het attest verder toegelicht

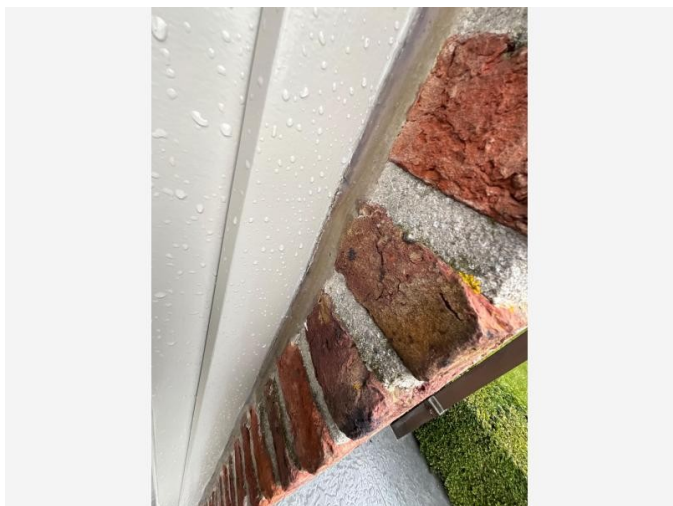
De gebruikte siliconen kit is niet asbestverdacht

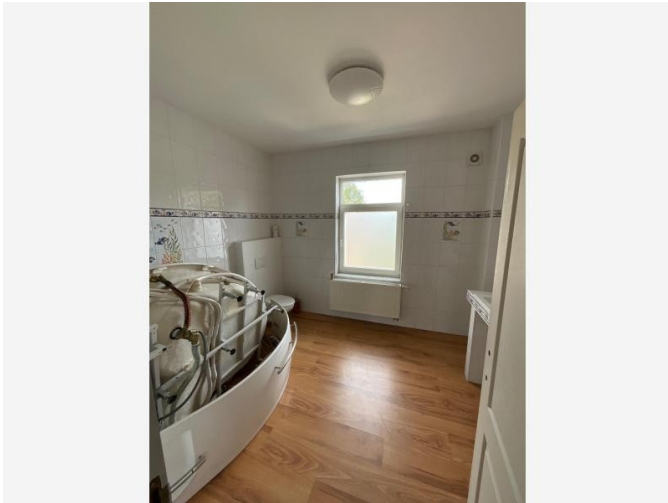
In het inspectieprotocol is een monsternamen van tegellijm verplicht om dit te identificeren als niet-asbesthoudend. Er waren geen facturen ter beschikking die bevestigen dat de tegels na 2001 waren geplaatst. Er waren geen bestaande beschadigingen aan de wandtegels om de lijm voldoende te kunnen inspecteren. Om dit af te toetsen is het aangewezen om bij eventuele renovatiewerken aan de tegels verder onderzoek/staalname te laten uitvoeren ter controle.

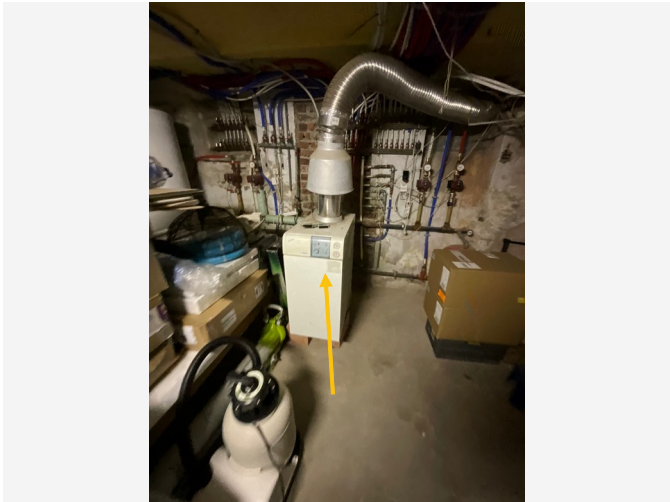
## Fiche 5: HVAC-installatie: geen gegevens gekend , bouwjaar

Het bouwjaar of de merknaam is niet teruggevonden en het exact gebruik van asbesthoudend materiaal is niet gekend . Laat de ketel controleren door een opgeleid techniker (basis 8 u asbest) tijdens het onderhoud

Vermoedelijk eerste onderhoud 2012

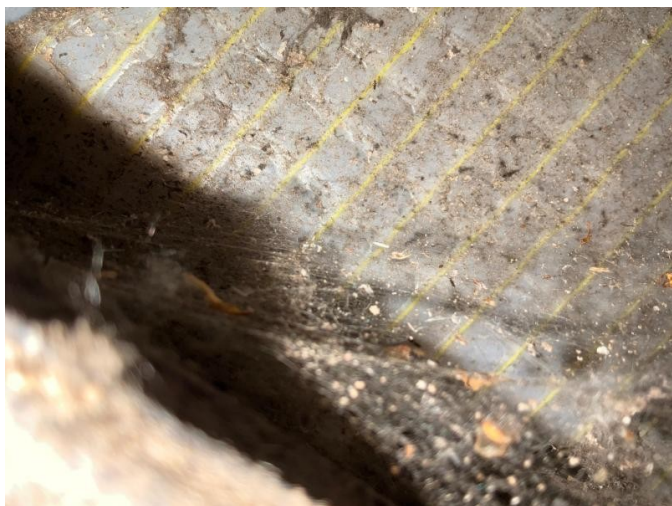
Het dak werd gecontroleerd (via een dakraam ,optillen van een dakpan). Er is geen verdacht onderdak vastgesteld .

Deze handeling is een steekproef , er is geen garantie dat het volledige dak met éénzelfde materiaal is opgebouwd. Dit kan enkel via destructief onderzoek vastgesteld worden.

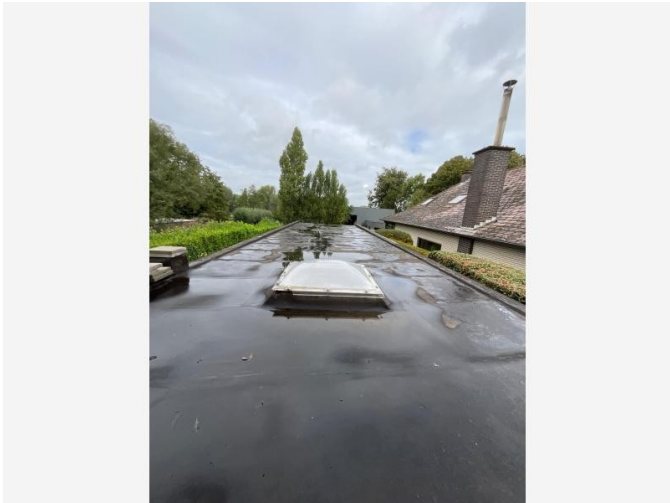
Platdak bestaat uit epdm rubber deze is niet verdacht( het is niet gekend wat eronder zich bevindt bij werken extra controle aangewezen)

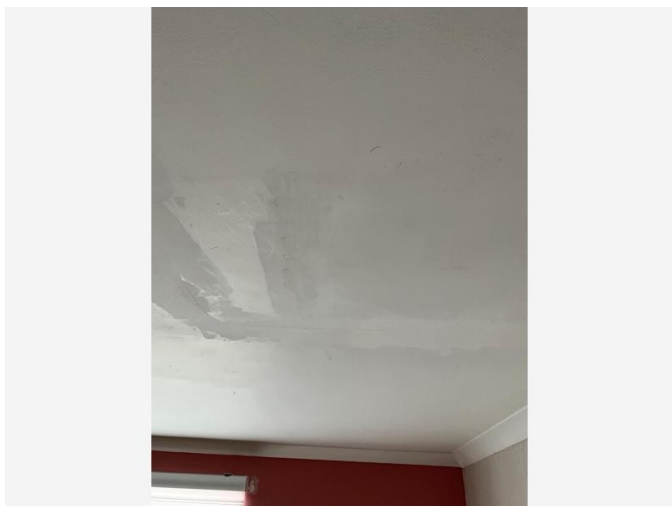
Alle plafonds zijn afgewerkt met valse plafonds in plaatmateriaal. Het is niet duidelijk of er pleisterwerk of ander verdacht asbestmateriaal aanwezig is achter deze valse plafonds, het is aangewezen om bijkomend onderzoek uit te voeren bij werken. Het plafond bestaat uit gipsplaten. Zonder destructieve handeling is het niet mogelijk om na te gaan of er asbesthoudende materialen aanwezig zijn achter de plafondafwerking. Als bij sloop of renovatie blijkt dat er boven dit plafond nog pleisterwerk aanwezig is, moet dit bemonsterd worden.

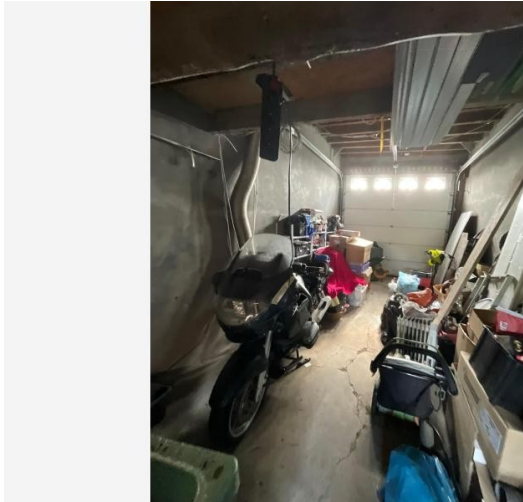
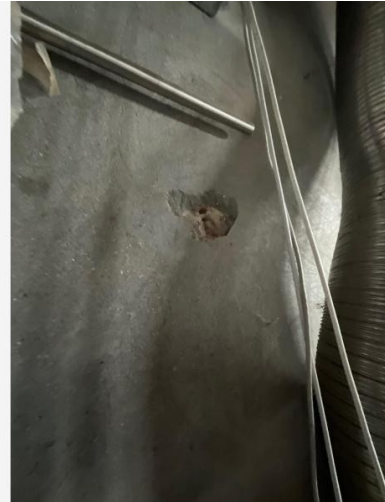
## Fiche 9: Cementering garage binnentoepassing (met staalname)

### Conclusie

Geen asbest

| # | Type | Referentie | Resultaat |
|---|---|---|---|
| 9.1 | Mengmonster | 04 | Geen asbest |

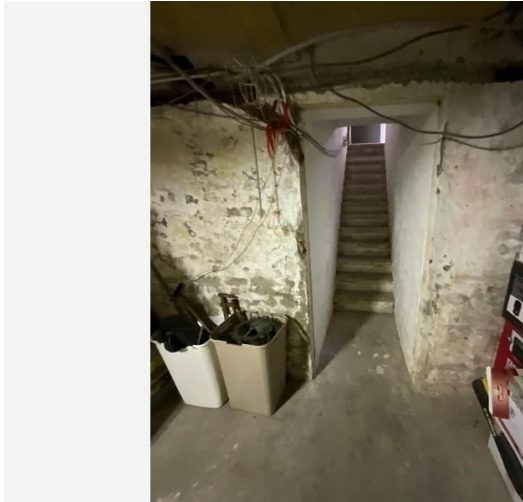
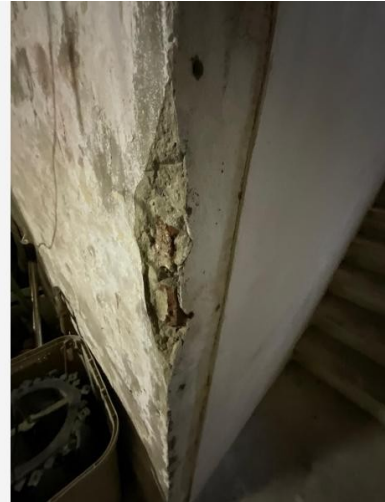
## Fiche 10: Cementering binnentoepassing (met staalname)

### Conclusie

Geen asbest

| # | Type | Referentie | Resultaat |
|---|---|---|---|
| 10.1 | Mengmonster | 02 | Geen asbest |

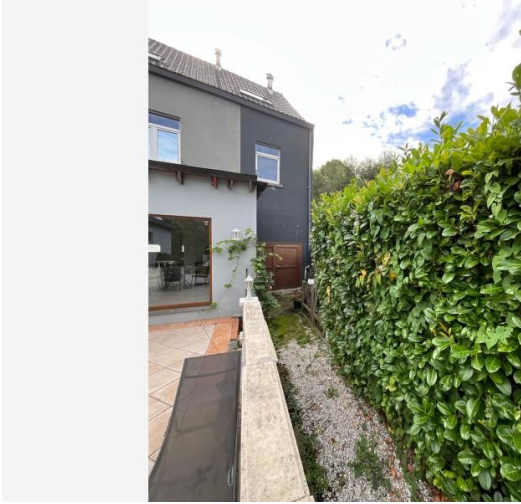
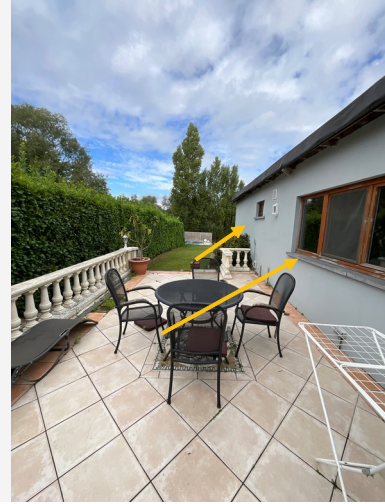
## Fiche 11: Cementering buiten (met staalname)

### Conclusie

Geen asbest

| # | Type | Referentie | Resultaat |
|---|---|---|---|
| 11.1 | Mengmonster | 03 | Geen asbest |

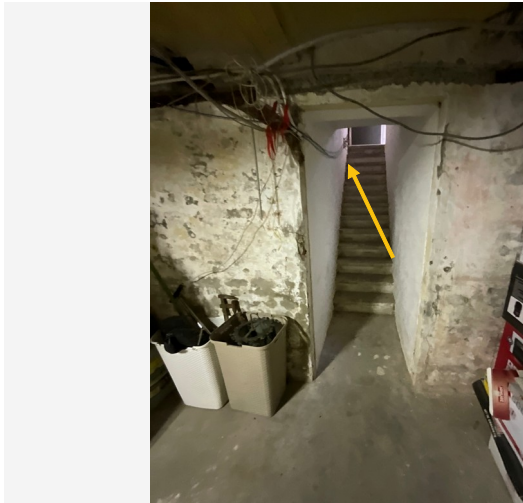
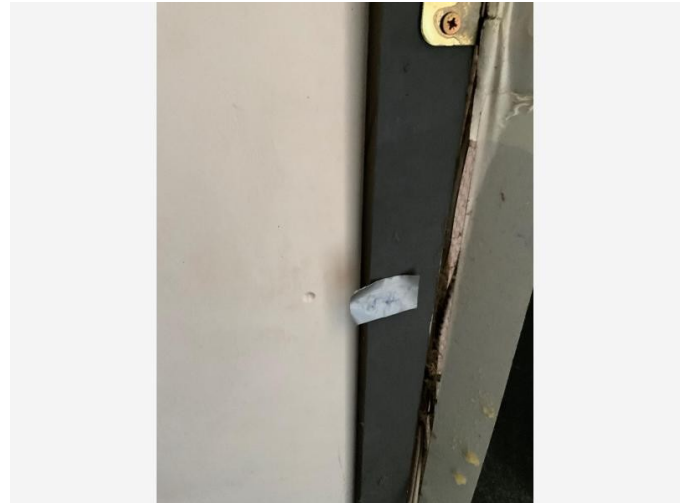
## Fiche 12: Muurpleister

### Conclusie

Geen asbest

| # | Type | Referentie | Resultaat |
|---|---|---|---|
| 12.1 | Mengmonster | 01 | Geen asbest |
