# Asbestinventarisatetest

Hagewindestraat 24A, 9940 Evergem

Attestnummer : **20260123-000068.000**

Uitgegeven op : **23.01.2026**

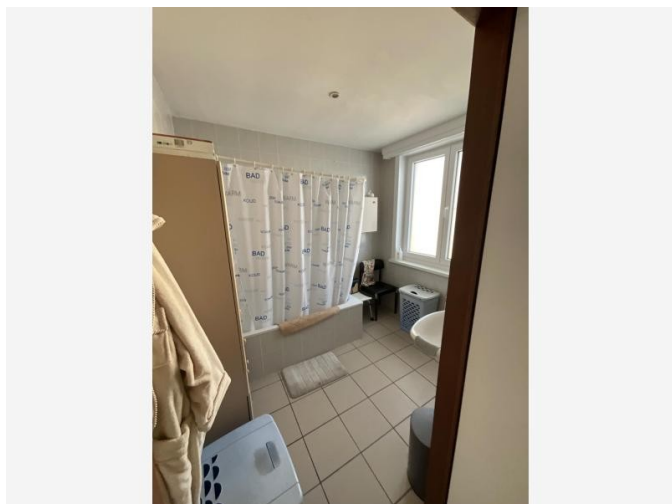
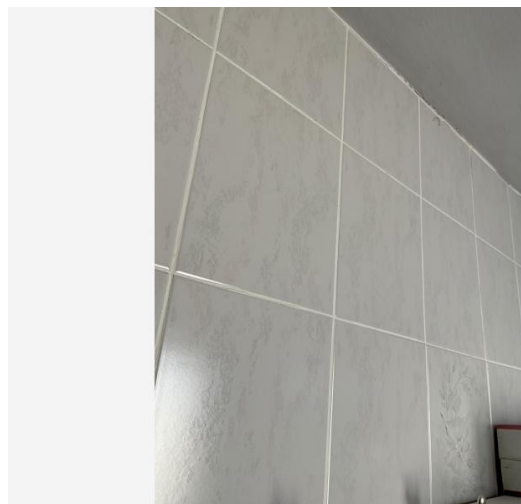
In het inspectieprotocol is een monsternamen van tegellijm verplicht om dit te identificeren als niet-asbesthoudend. Er waren geen facturen ter beschikking die bevestigen dat de tegels na 2001 waren geplaatst. Er waren geen bestaande beschadigingen aan de wandtegels om de lijm voldoende te kunnen inspecteren. Om dit af te toetsen is het aangewezen om bij eventuele renovatiewerken aan de tegels verder onderzoek/staalname te laten uitvoeren ter controle.

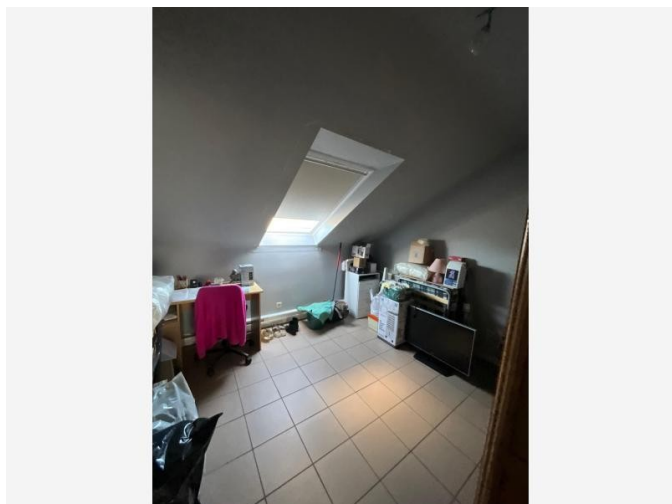
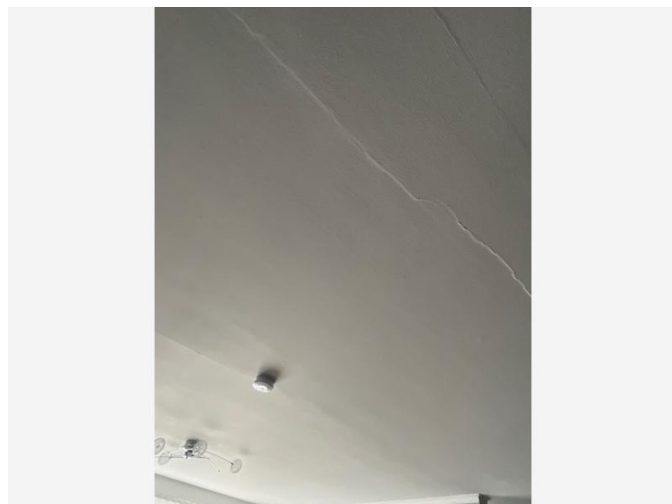
plafonds zijn afgewerkt met valse plafonds in plaatmateriaal. Het is niet duidelijk of er pleisterwerk of ander verdacht asbestmateriaal aanwezig is achter / op deze valse plafonds, het is aangewezen om bijkomend onderzoek uit te voeren bij werken. Het plafond bestaat uit gipskarton. Zonder destructieve handeling is het niet mogelijk om na te gaan of er asbesthoudende materialen aanwezig zijn achter de plafond afwerking. Als bij sloop of renovatie blijkt dat er achter deze plafonds nog pleisterwerk of asbest verdachte toepassingen aanwezig zijn, moet dit bemonsterd worden.

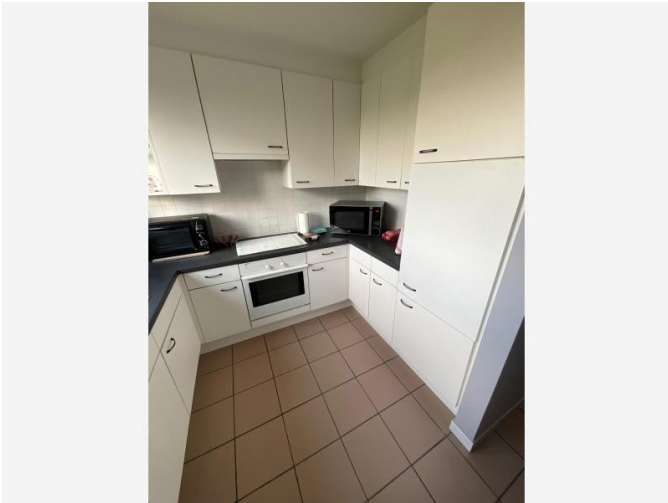
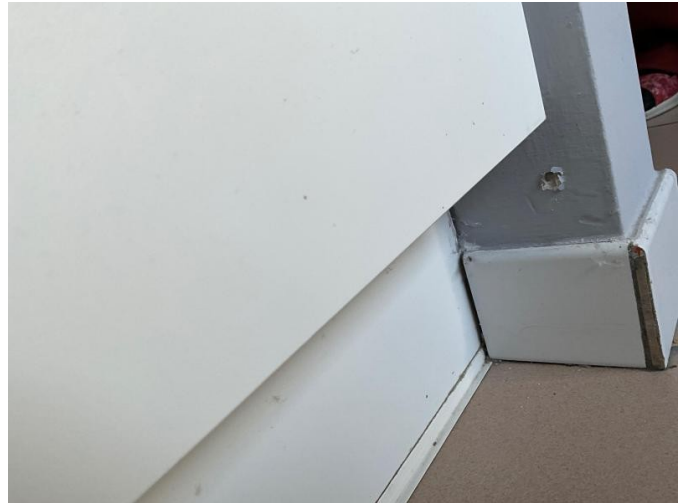
## Fiche 3: Muurpleister

Geen asbest

| # | Type | Referentie | Resultaat |
|---|---|---|---|
| 3.1 | Mengmonster | 01 | Geen asbest |

| Opmerking | <p>Volgens het inspectieprotocol is een monstername van het pleisterwerk verplicht om dit te identificeren als niet-asbesthoudend.</p> <p>Locatie staalnames: individuele ruimte:slaapkamer / natte ruimte:keuken / stookplaats:niet bepleisterd / traphal:vd1</p> <p>De vermelde oppervlaktes en volumes betreffen een beredeneerde schatting. Er worden geen rechten verleend aan deze oppervlaktes/volumes. De dikte is een schatting die voorkomt uit de monsterplaatsen en is daarom niet altijd representatief.</p> |

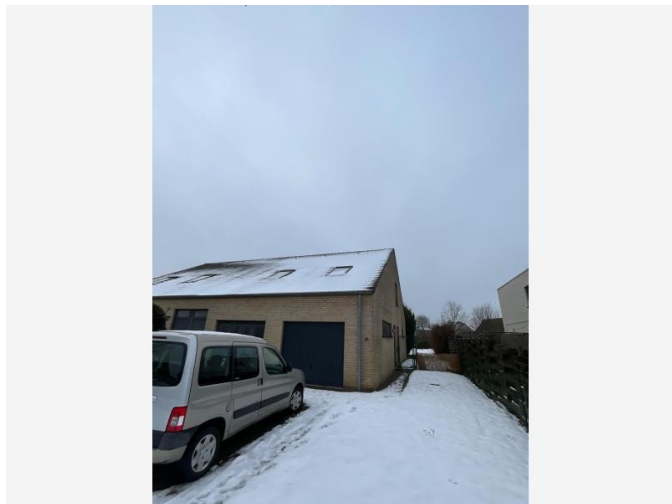
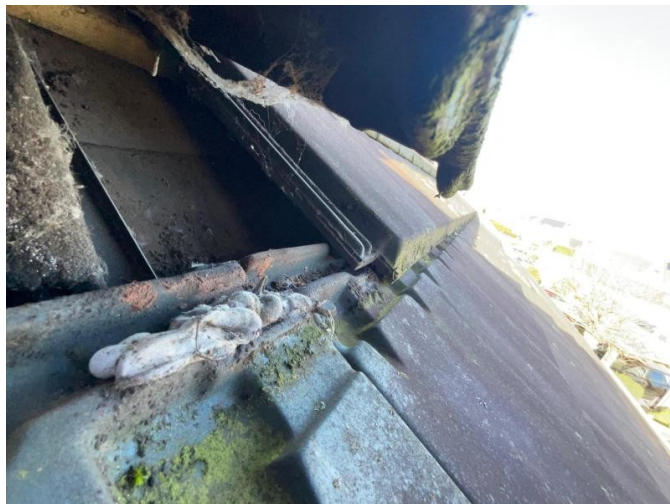
### Fiche 4: Onderdak niet verdacht

| Beschrijving | Notitie | Terug te vinden op plannen |
|---|---|---|
| Fiche 4: Onderdak niet verdacht | <p>Het dak werd gecontroleerd (via een dakraam ,optillen van een dakpan). Er is geen verdacht onderdak vastgesteld .</p> <p>Deze handeling is een steekproef , er is geen garantie dat het volledige dak met éénzelfde materiaal is opgebouwd. Dit kan enkel via destructief onderzoek vastgesteld worden.</p> | - |

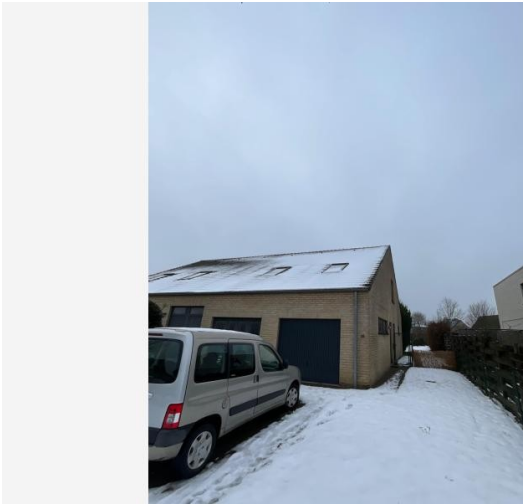
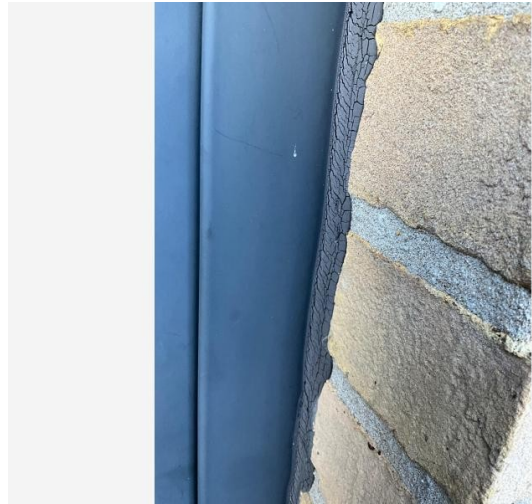
## Fiche 5: Kit niet verdacht (visueel vastgesteld)

| Beschrijving | Notitie | Terug te vinden op plannen |
|---|---|---|
| Fiche 5: Kit niet verdacht (visueel vastgesteld) | De gebruikte siliconen kit is niet asbestverdacht | Plan 1.1: Vd1<br>Plan 1.2: Garage |

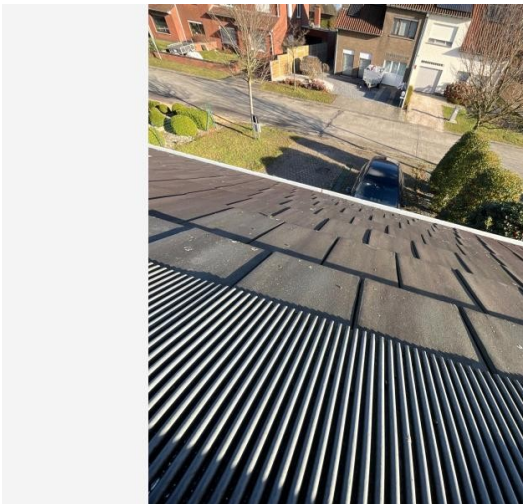
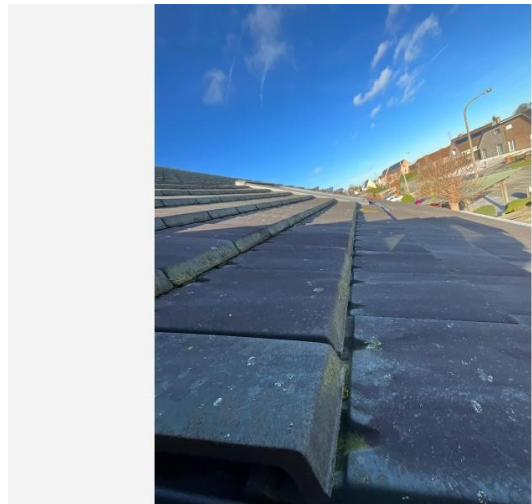
## Fiche 6: Dakbedekking bestaande uit pannen (niet verdacht)

| Beschrijving | Notitie | Terug te vinden op plannen |
|---|---|---|
| Fiche 6: Dakbedekking bestaande uit pannen (niet verdacht) | De dakbedekking is niet-asbestverdacht. | - |
