# Asbestinventarisatetest

Dennenlaan 15, 1770 Liedekerke

Attestnummer : 20260218-000478.000

Uitgegeven op : 18.02.2026

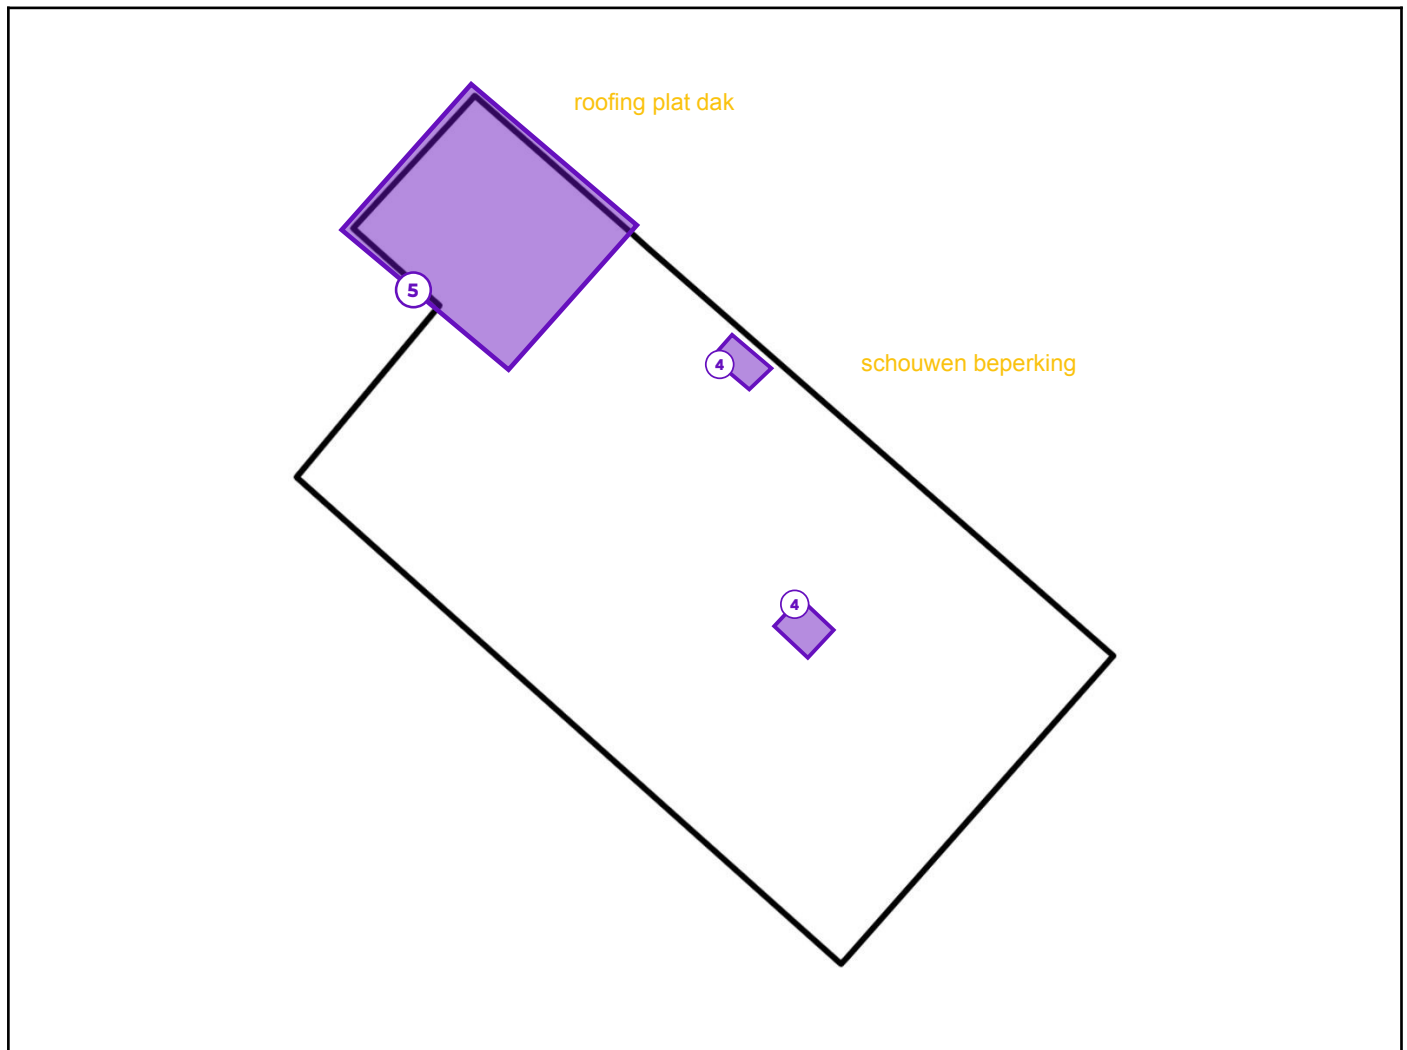
## Plan 1.1: Woning plan

| Beschrijving | Type | Actie |
|---|---|---|
| 4. Schouwen | Beperking | - |
| 5. Roofing plat dak (factuurbewijs) | Advies | - |

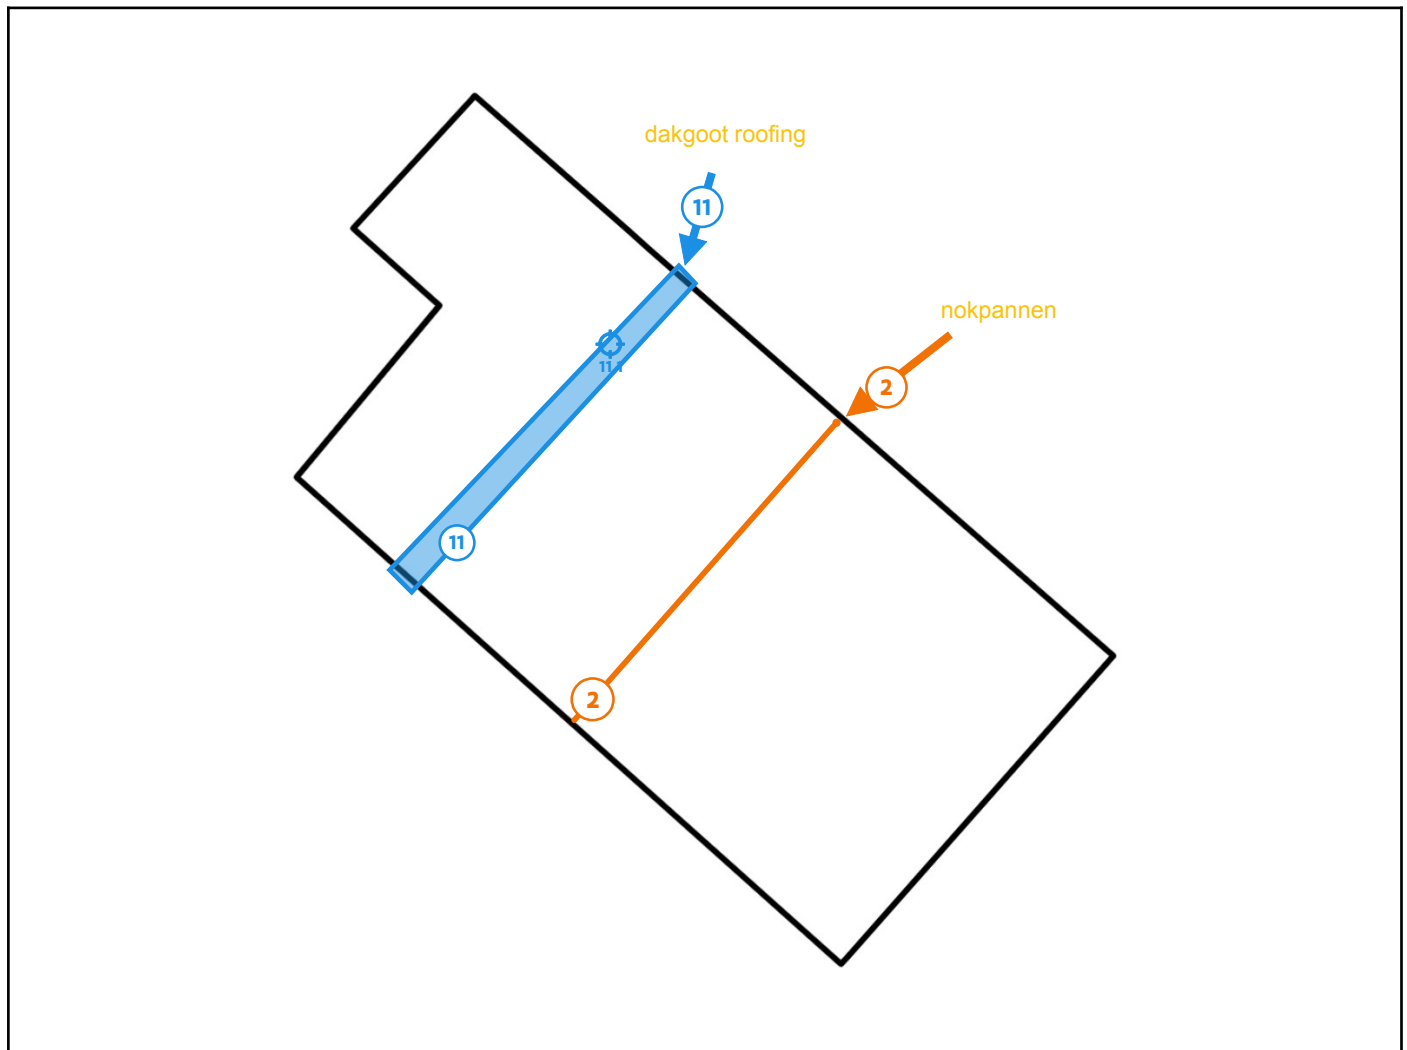
## Plan 1.2: Woning plan

| Beschrijving | Type | Actie |
|---|---|---|
| 2. Nokpannen | Asbestmateriaal | <a href="#">Verwijderen</a> |
| 11. Dakgoot roofing | Geen asbest | - |

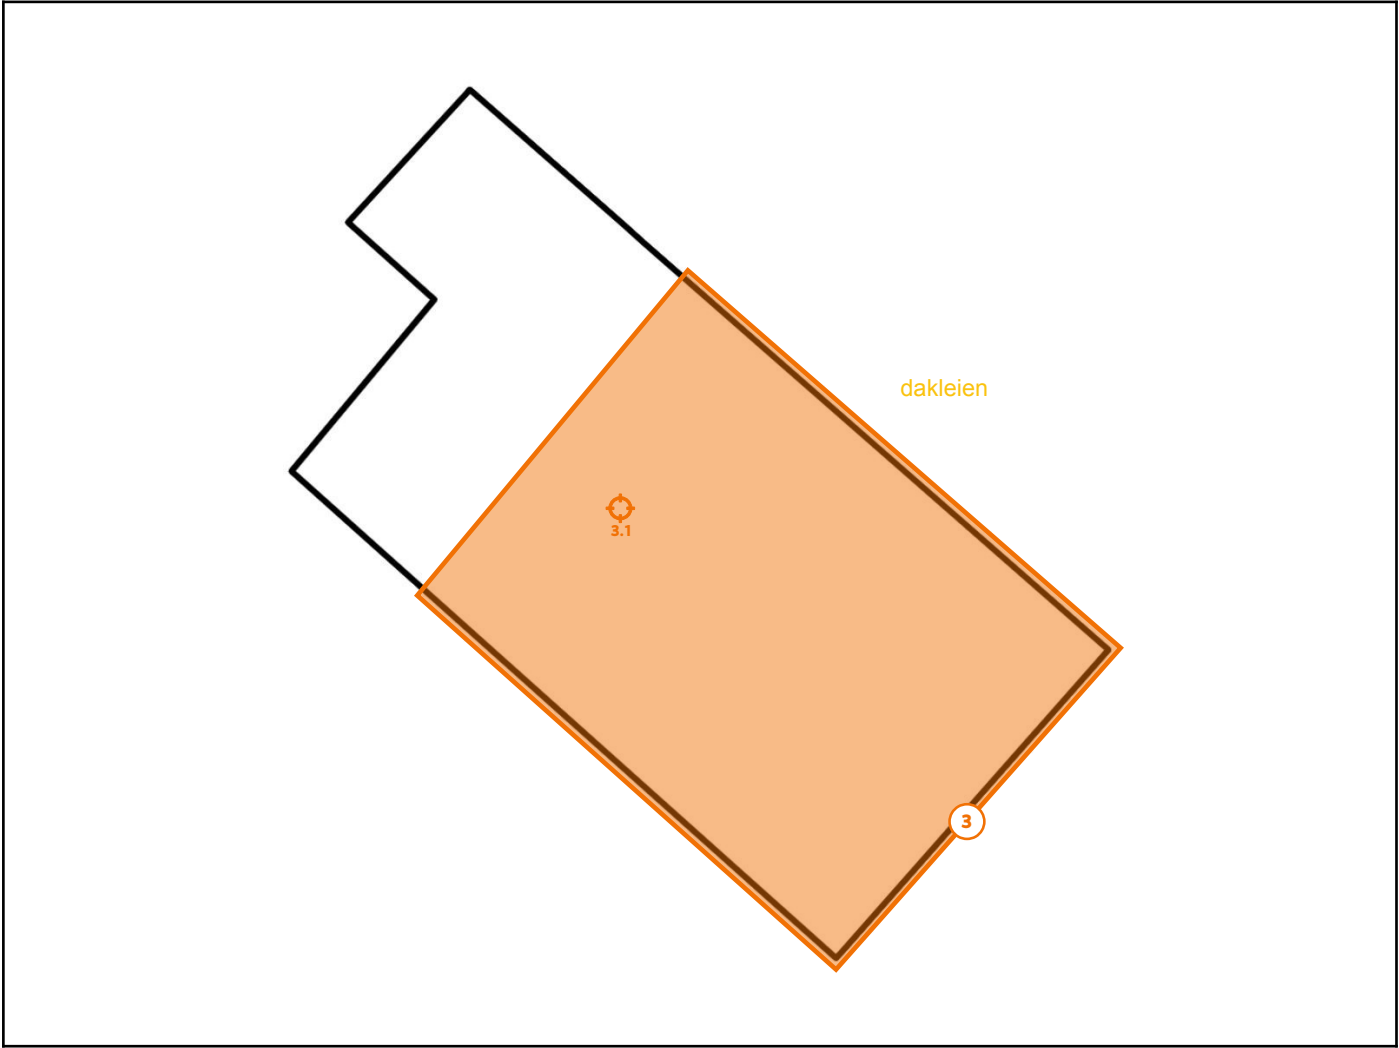
# Plan 1.3: Woning plan

| Beschrijving | Type | Actie |
|---|---|---|
| 3. Dakleien | Asbestmateriaal | <a href="#">Verwijderen</a> |
| 3.1 Code: 001 | Puntmonster | - |

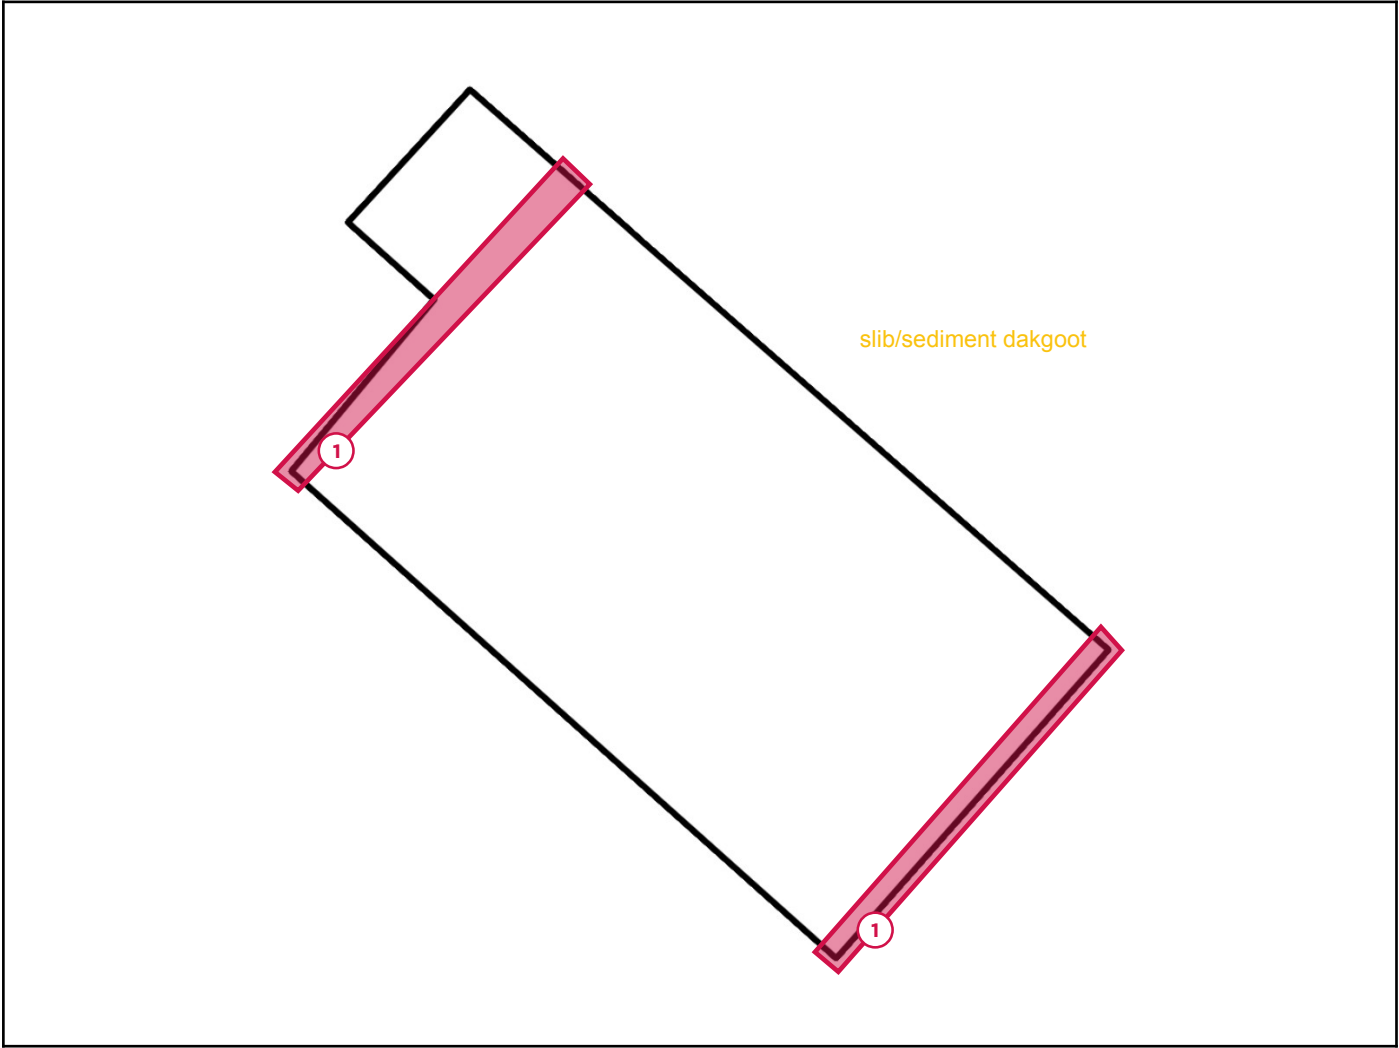
# Plan 1.8: Woning plan

| Beschrijving | Type | Actie |
|---|---|---|
| 1. Slib/sediment dakgoot | Asbestmateriaal | Dringend verwijderen |

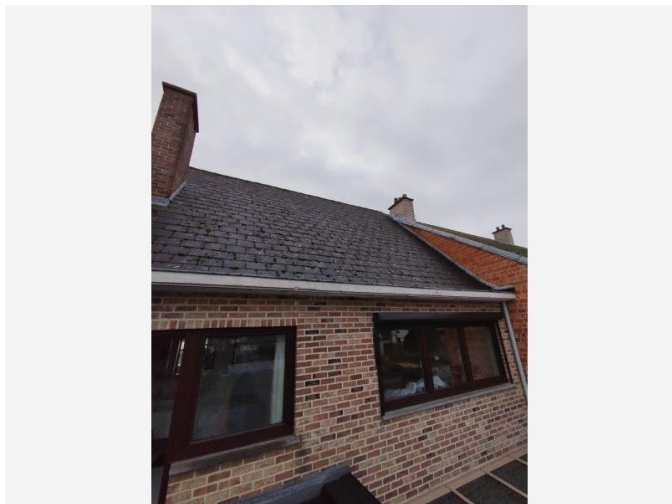
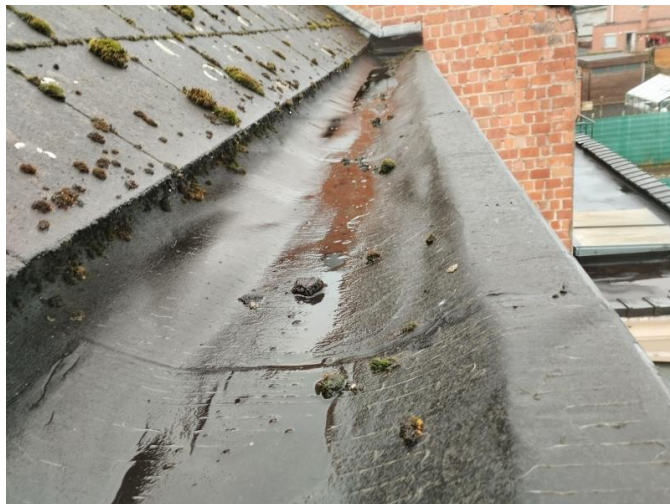
Het asbestmateriaal valt onder de mijlpaal van 2040.

**Dringend verwijderen**

| Beschrijving | Slib/sediment dakgoot |
| Type afvalstof | Betreft resten (contaminatie) van verwerking of beschadiging |
| Bron van de resten | Dakleien |
| Gebondenheid resten | Niet hecht |

- Verwijder het asbestafval.
- Voer bijkomende staalname(s) uit.

- Eenvoudige handelingen: mag via doe-het-zelf of door werknemer(s) met opleidingsattest eenvoudige handelingen  
Reinig de dakgoten om asbesthoudend sediment of slib te verwijderen.

Voor verwijdering het slib extra bevochtigen of fixeren om stof te voorkomen , niet breken om stof te beperken .

Schep het mos in dubbel plastic zak , sluit dit luchtdicht af , en breng dit naar een erkend verwerker . Slib behoort tot niet hechtgebonden afval.

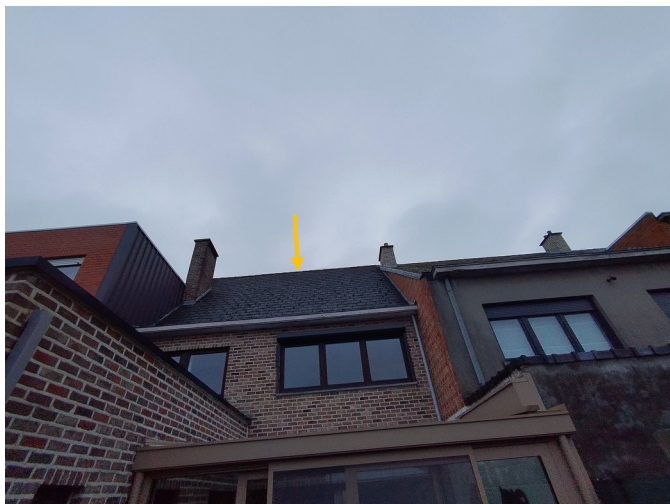
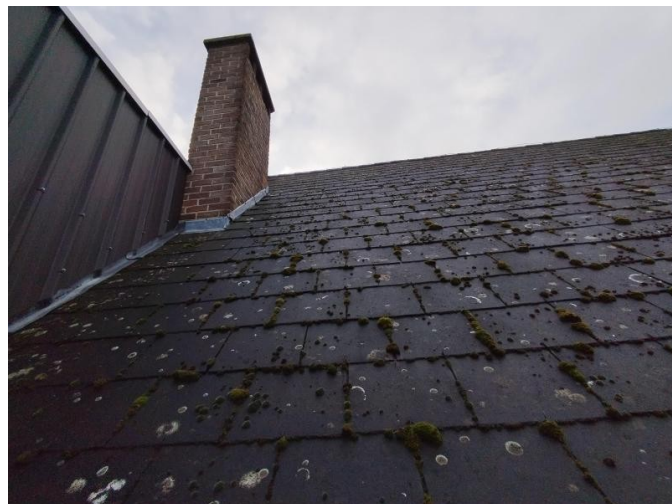
Het asbestmateriaal valt onder de mijlpaal van 2034.

Verwijderen

| Eindbeoordeling materiaalrisico | Verhoogd materiaalrisico en/of verhoogde kans op vezelvrijgave |

| Asbestsoort (vezeltype) | Crocidoliet aanwezig |
| Toestand van het materiaal | Matig beschadigd, matig verweerd |

| Beschrijving | Nokpannen |

- Zorg voor een veilig beheer. Vermijd het beschadigen van het asbestmateriaal. Controleer de toestand jaarlijks op wijzigingen.
- Voer bijkomende staalname(s) uit.

- Eenvoudige handelingen: mag via doe-het-zelf of door werknemer(s) met opleidingsattest eenvoudige handelingen  
EH via doe-het zelf Standaard dragen van de nodige wegwerp beschermingsmiddelen FFP 3 masker, handschoenen en tyvec CAT III type 5-6, afwasbaar schoeisel Indien mogelijk de ondervloer afdekken, nokpannen/windveren voorzichtig verwijderen, extra fixeren, niet breken, niet gooien, onmiddellijk dubbel verpakken, luchtdicht afsluiten of voorzichtig in container met asbest bag plaatsen. Voldoende benevelen/bevochtigen tijdens de duur van de werken. Indien nokpannen/windveren in slechte staat zijn en kans bestaat op breken: Eenvoudige handeling opgeleid personeel, alle werknemer(s) moeten wel beschikken over een opleidingsattest eenvoudige handelingen 8u Voor hechtgebonden toepassingen: Bij verwijdering door doe-het-zelf moet men dit afval dubbel en luchtdicht verpakt aandienen bij het gemeentelijk recyclagepark. Men raadpleegt best op voorhand de voorwaarden van het recyclagepark. Zie ook link Zie <https://ovam.vlaanderen.be/wie-mag-wat-verwijderen> <https://ovam.vlaanderen.be/voorzorgsmaatregelen->

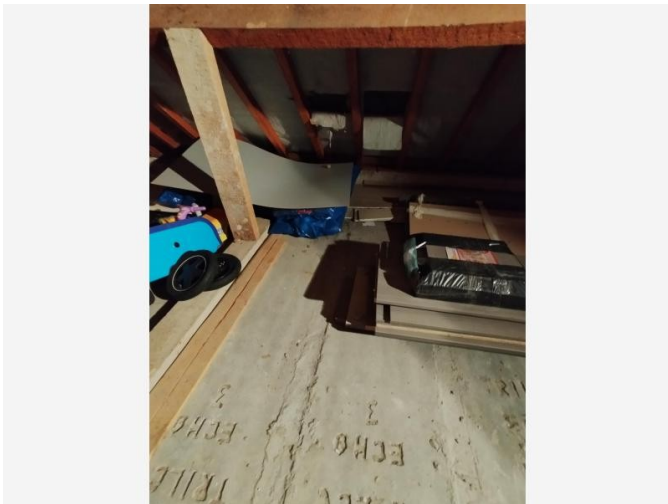
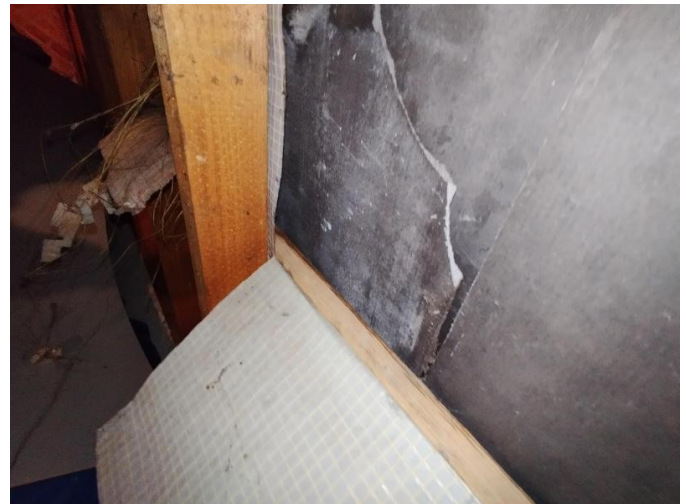
Het asbestmateriaal valt onder de mijlpaal van 2034.

Verwijderen

| Eindbeoordeling materiaalrisico | Verhoogd materiaalrisico en/of verhoogde kans op vezelvrijgave |

| Asbestsoort (vezeltype) | Alleen chrysotiel |
| Toestand van het materiaal | Matig beschadigd, matig verweerd |

| # | Type | Referentie | Resultaat |
|---|---|---|---|
| 3.1 | Puntmonster | 001 | Chrysotiel |

| Beschrijving | Dakleien |

- Verwijder dit asbestmateriaal zo snel mogelijk. Volg de toestand goed op.
- Hemelwater dat afspoelt van asbestcement daken of gevels kan asbestdeeltjes bevatten. Gebruik het enkel voor gesloten circuits (bv. spoelen toiletten). Reinig na het vervangen van het dak of de gevel de dakgoten en regenwaterput of -ton om asbesthoudend sediment of slib te verwijderen
- Voer bijkomende staalname(s) uit.

- Eenvoudige handelingen: mag via doe-het-zelf of door werknemer(s) met opleidingsattest eenvoudige handelingen  
EH via doe-het zelf.

Standaard dragen van de nodige wegwerp beschermingsmiddelen FFP 3 masker, handschoenen en tyvec CAT III type 5-6, afwasbaar schoeisel Indien mogelijk de ondervloer afdekken, leien voorzichtig verwijderen, extra fixeren, niet breken, niet gooien, onmiddellijk verpakken of voorzichtig in container met asbest bag plaatsen. Voldoende benevelen/bevochtigen tijdens de duur van de werken. Gebruik geen stortkokers. Voor hechtgebonden toepassingen: Bij verwijdering door doe-het-zelf moet men dit afval dubbel en luchtdicht verpakt aandienen bij het gemeentelijk recyclagepark. Men raadpleegt best op voorhand de voorwaarden

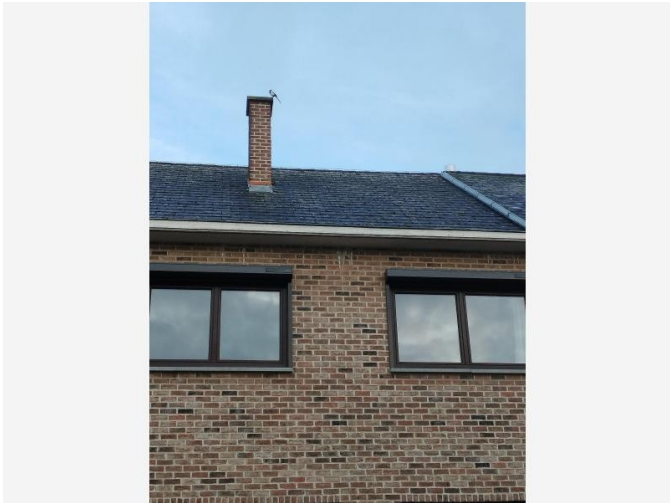
**Reden:** Het te onderzoeken materiaal situeert zich hoger dan 3,50 m te rekenen vanaf een veilige ondergrond

**Uitleg van de asbestdeskundige:** Bij werken (dak of reiniging schouw) kan een stelling geplaatst worden , het is niet duidelijk of er asbestverdachte materialen aanwezig zijn in/rond de schouw.

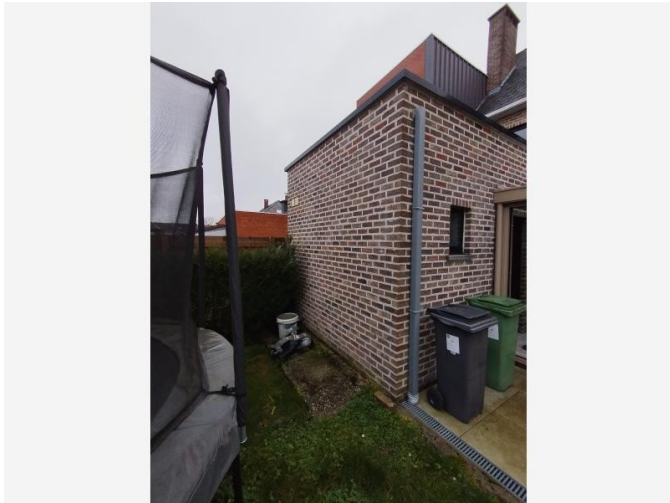
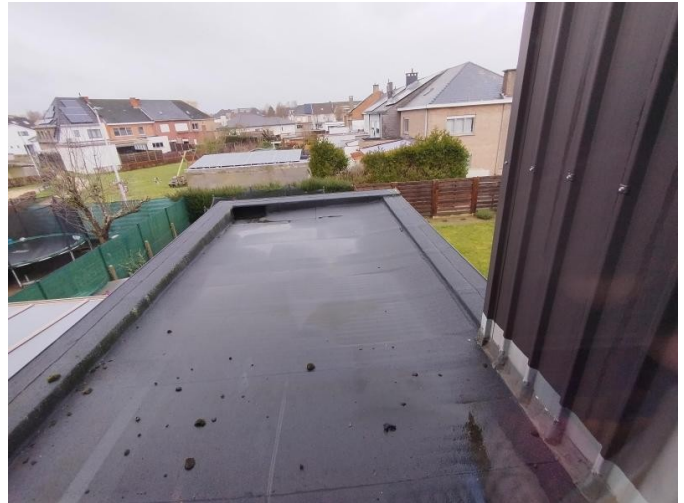
De roofing werd vernieuwd in 2021 door firma Keizer cfr. factuur dd. 26/05/2021 - factuur nr.: 210777 (zie bewijsdocumenten). We nemen aan dat bitumen geplaatst na 2001 niet asbesthoudend zijn. In de factuur is het nieuw onderdak beschreven.
