# Asbestinventarisatetest

Kwadeplasstraat 69, 8020 Oostkamp  
Gemeenschappelijke delen

Attestnummer : 20240328-000057.000

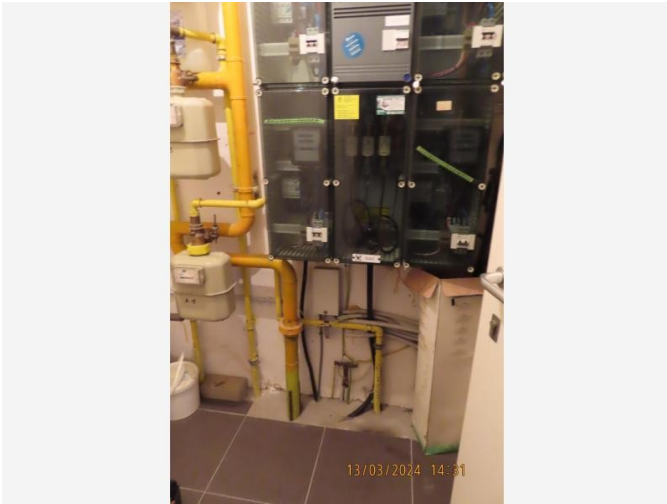
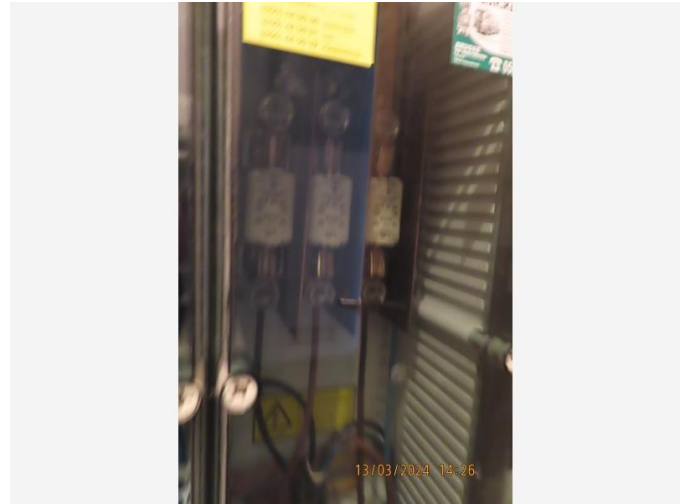
Het asbestmateriaal valt onder de mijlpaal van 2034.

| Eindbeoordeling materiaalarisico | Zeer laag materiaalarisico en/of zeer lage kans op vezelvrijgave |

| Gebondenheid | Categorie 2: niet-hechtgebonden met matrix |
| Asbestsoort (vezeltype) | Alleen chrysotiel |
| Asbestconcentratie | Hoog ( $\geq 50\%$ ) |
| Afschermingsgraad van het gehele materiaal | Stootvaste afscherming of omkasting |
| Toestand van het materiaal | Licht beschadigd, licht verweerd. Intact materiaal type Pical – asbestboard of categorie III 'gebondenheid' |

| Beschrijving | meszekeringen |
| Asbestmateriaal | Meszekering |
| Hoeveelheid (aantal) | • 9 stuks |

Verwijderen

- Zorg voor een veilig beheer. Vermijd het beschadigen van het asbestmateriaal. Controleer de toestand jaarlijks op wijzigingen.

- Eenvoudige handelingen: mag via doe-het-zelf of door werknemer(s) met opleidingsattest eenvoudige handelingen  
De toepassing kan verwijderd worden door eenvoudige handelingen mits te voldoen aan de bepalingen van de codex.

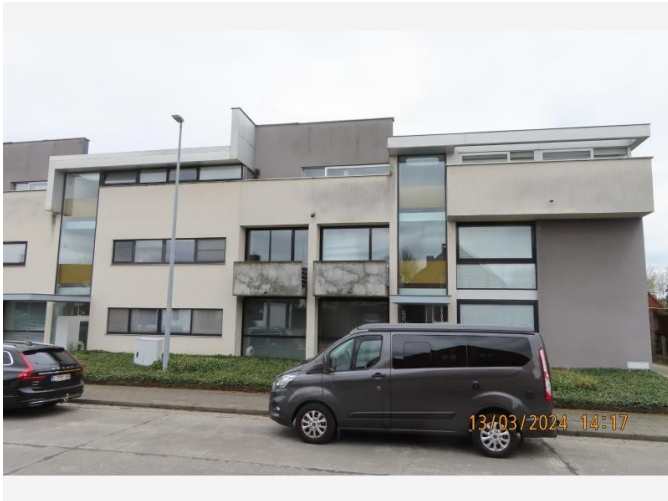
Situeringsfoto

**Reden:** Het te onderzoeken materiaal situeert zich hoger dan 3,50 m te rekenen vanaf een veilige ondergrond

**Uitleg van de asbestdeskundige:** Het dak is niet bereikbaar omwille van de hoogte. Bepaalde delen van het plat dak zijn mogelijk uit roofing en ter hoogte van de schuine delen is mogelijk een onderdak aanwezig in menuiserie. Mogelijk om via de private delen dit vast te stellen. Dit zal opgenomen worden in de private attesten.

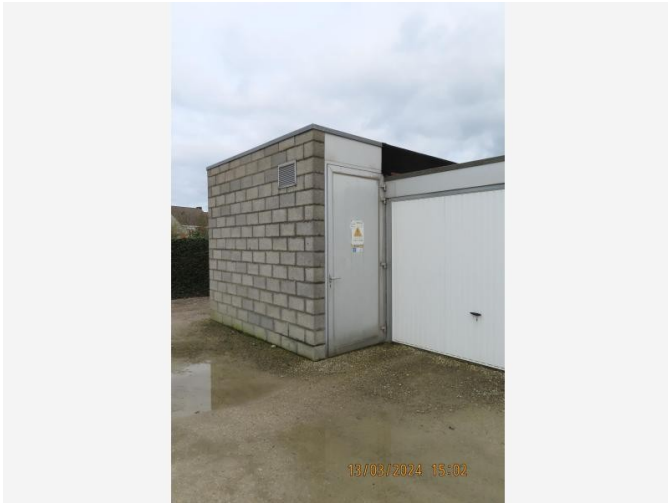
Vrije foto

De aanwezige hoogspanningscabine maakt geen deel uit van de gemeenschappelijke delen.

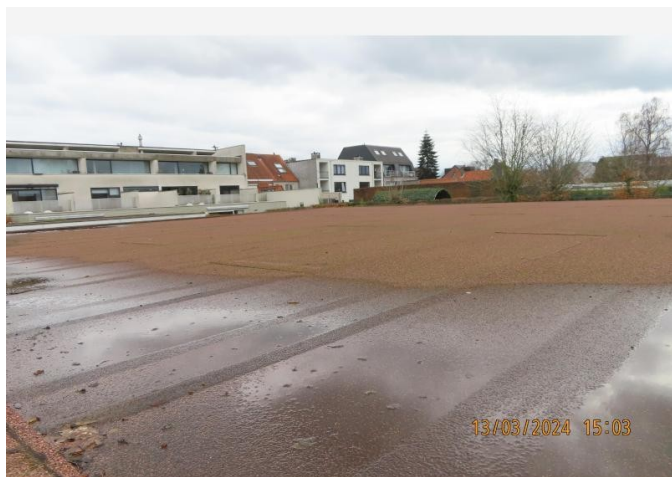
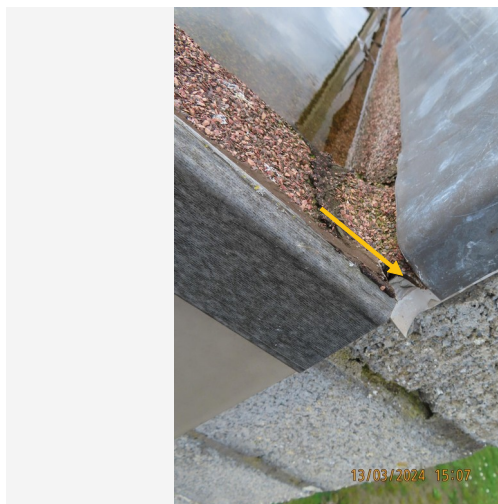
## Fiche 4: Roofing garages

Geen asbest

| # | Type | Referentie | Resultaat |
|---|---|---|---|
| 4.1 | Puntmonster | M5 | Geen asbest |

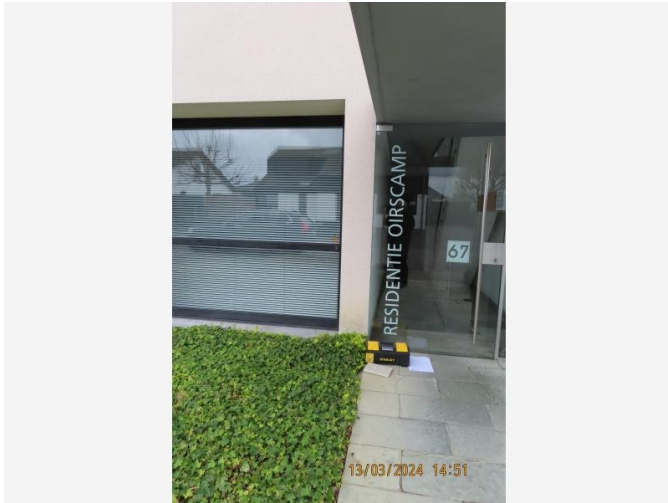
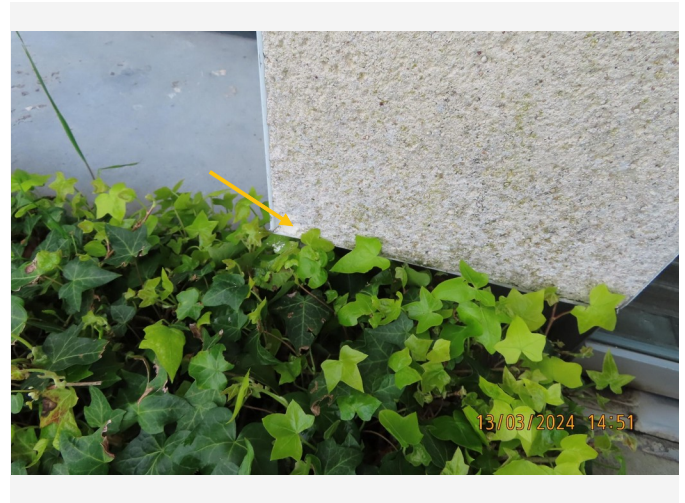
## Fiche 5: crepi gevel

Geen asbest

| # | Type | Referentie | Resultaat |
|---|---|---|---|
| 5.1 | Puntmonster | M4 | Geen asbest |

| Opmerking | De hoeveelheid betreft een inschatting. De crepi is algemeen aanwezig en werd op een aantal locaties vernieuwd. De oude crepi werd bemonsterd. |

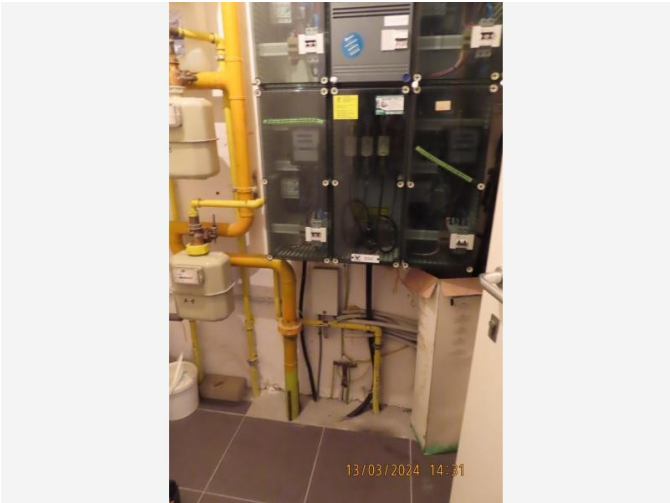
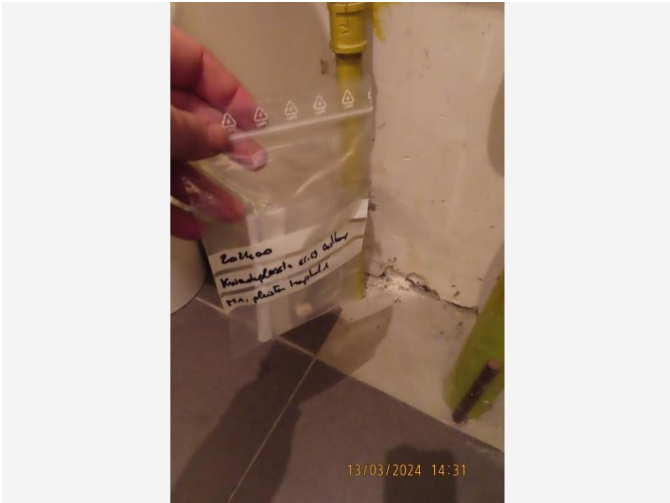
# Fiche 6: pleister traphal 1, 2 en 3

Geen asbest

| # | Type | Referentie | Resultaat |
|---|---|---|---|
| 6.1 | Mengmonster | M1 - traphal 1 | Geen asbest |
| 6.2 | Mengmonster | M2 - traphal 2 | Geen asbest |
| 6.3 | Mengmonster | M3 - traphal 3 | Geen asbest |
