# Asbestinventarisatattest

Strichtstraat 14, 9570 Lierde

Attestnummer : 20260211-000117.000

Uitgegeven op : 11.02.2026

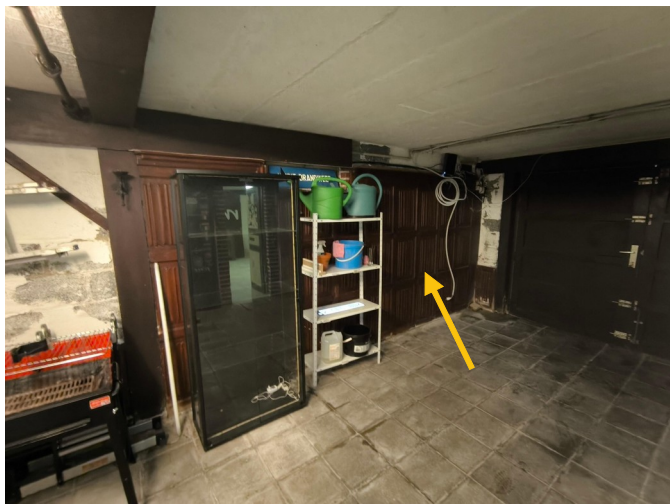
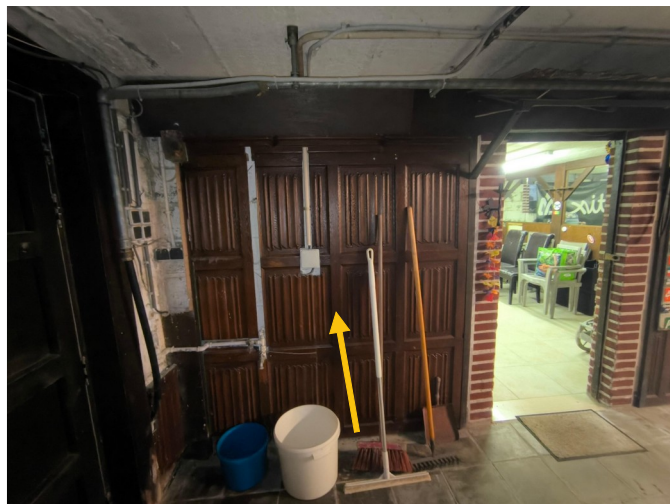
Het asbestmateriaal valt onder de mijlpaal van 2040.

Zorgvuldig beheren

Afschuren van de toepassing zal de blootstellingrisico's verhogen

| Eindbeoordeling materiaalrisico | Laag materiaalrisico en/of verlaagde kans op vezelvrijgave |

| Asbestsoort (vezeltype) | Crocidoliet aanwezig |
| Toestand van het materiaal | Onbeschadigd, niet verweerd |

| Beschrijving | Lambrisering in garage : (visueel vastgesteld) |
| Opmerking | <p>Visueel en auditief werden asbestverdachte lambriseringsplaten aangetroffen. De platen zien er uit als hout, maar klinken als vezelcement. Er zijn geen bestaande beschadigingen aan de platen. De vermelde oppervlaktes, lengtes en volumes betreffen een beredeneerde schatting. Er worden geen rechten verleend aan deze oppervlaktes/lengtes/volumes.</p> <p>De dikte is een schatting .</p> |

- Zorg voor een veilig beheer. Vermijd het beschadigen van het asbestmateriaal. Controleer de toestand jaarlijks op wijzigingen.
- Voer bijkomende staalname(s) uit.

- Eenvoudige handelingen: mag via doe-het-zelf of door werknemer(s) met opleidingsattest eenvoudige handelingen  
mag via doe-het-zelf of door werknemer(s) met opleidingsattest eenvoudige handelingen Standaard dragen van de nodige wegwerp beschermingsmiddelen FFP 3 masker , handschoenen en tyvec CAT III type 5-6 , afwasbaar schoeisel De platen kunnen bijgevolg losgeschroefd worden in hun geheel en in dubbel plastic folie , luchtdicht verpakt en afgevoerd worden. Alle werknemer(s) moeten wel beschikken over een opleidingsattest eenvoudige handelingen 8u. Voor hechtgebonden toepassingen: Bij verwijdering door doe-het-zelf moet men dit afval dubbel en luchtdicht verpakt aandienen bij het gemeentelijk recyclagepark. Men raadpleegt best op voorhand de voorwaarden van het recyclagepark.

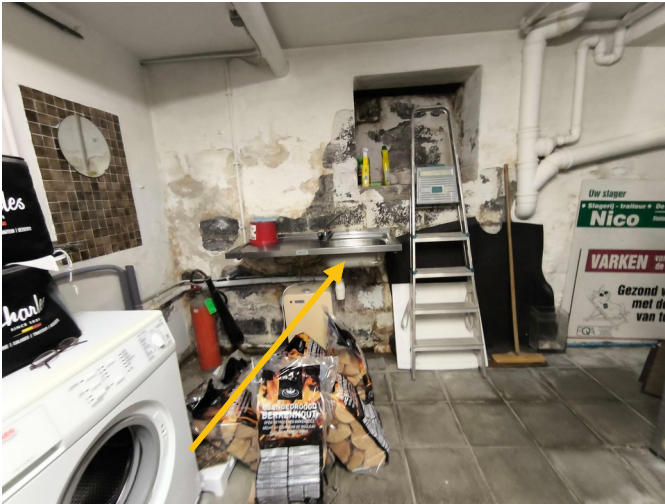
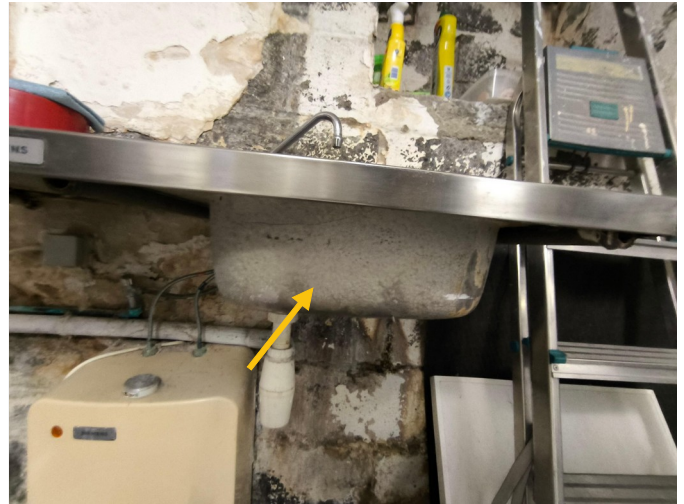
Het asbestmateriaal valt onder de mijlpaal van 2040.

Zorgvuldig beheren

| Eindbeoordeling materiaalrisico | Laag materiaalrisico en/of verlaagde kans op vezelvrijgave |

| Asbestsoort (vezeltype) | Alleen chrysotiel |
| Toestand van het materiaal | Licht beschadigd, licht verweerd. Intact calciumsilicaatmateriaal of categorie III 'gebondenheid' |

| # | Type | Referentie | Resultaat |
|---|---|---|---|
| 2.1 | Puntmonster | 07 | Chrysotiel |

| Beschrijving | verf spoelbak(ken) kelder |

- Zorg voor een veilig beheer. Vermijd het beschadigen van het asbestmateriaal. Controleer de toestand jaarlijks op wijzigingen.

- Eenvoudige handelingen: enkel door erkend asbestverwijderaar  
Toepassing mag niet door doe-het-zelf verwijderd worden!

De Spoelbak kan in zijn geheel gedemonteerd worden .

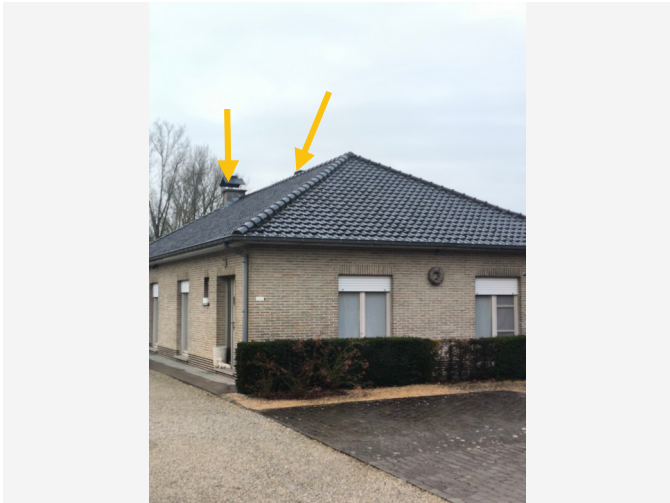
Situeringsfoto

**Reden:** Het te onderzoeken materiaal situeert zich hoger dan 3,50 m te rekenen vanaf een veilige ondergrond

**Uitleg van de asbestdeskundige:** Bij werken (dak of reiniging schouw) kan een stelling geplaatst worden , het is niet duidelijk of er asbestverdachte materialen aanwezig zijn in/rond de schouw.

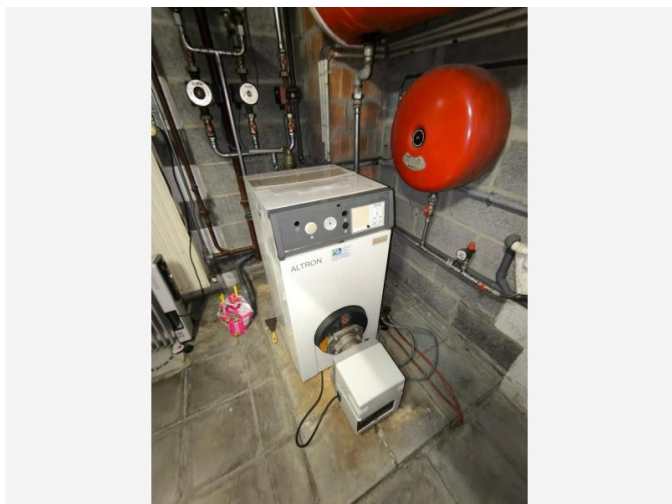
Situeringsfoto

**Reden:** niet waarneembaar

**Uitleg van de asbestdeskundige:** Deze verplicht te beschrijven ruimte of materiaal is niet waarneembaar waardoor er op dit ogenblik in de databank geen adviesfiche voor kan opgesteld worden. Bij het beperkingstype duidt die middellange termijn aan.

Er is geen info gekend, zoals bouwjaar of gebruikt materiaal, laat de ketel controleren door een opgeleid techniker. 8u basis asbest

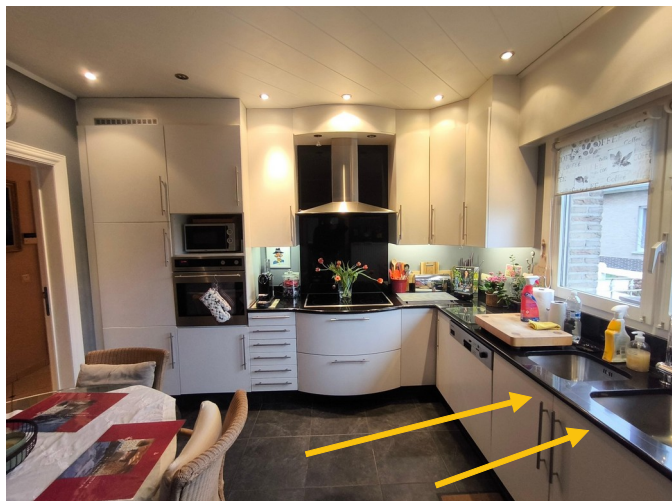
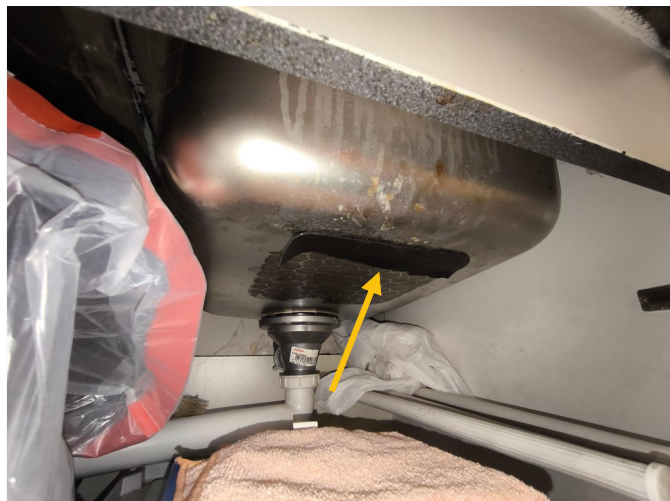
## Fiche 5: Ontdreuningsplaat spoelbak keuken : niet verdacht

De keuken is van een recent bouwjaar, de ontdreuningsplaat spoelbak keuken werd gecontroleerd en is niet verdacht

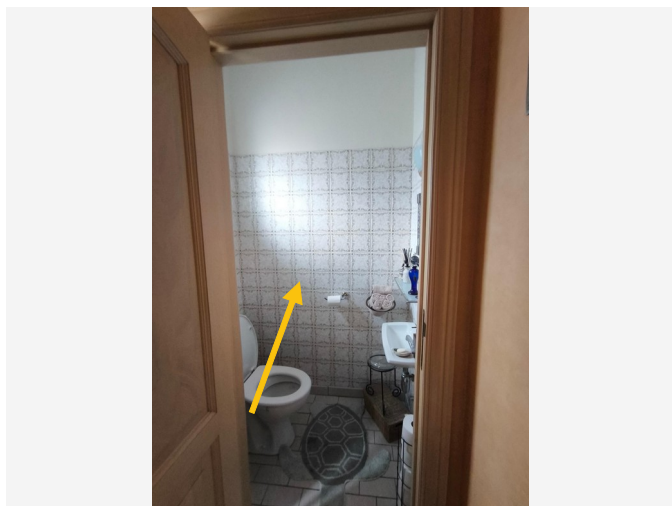
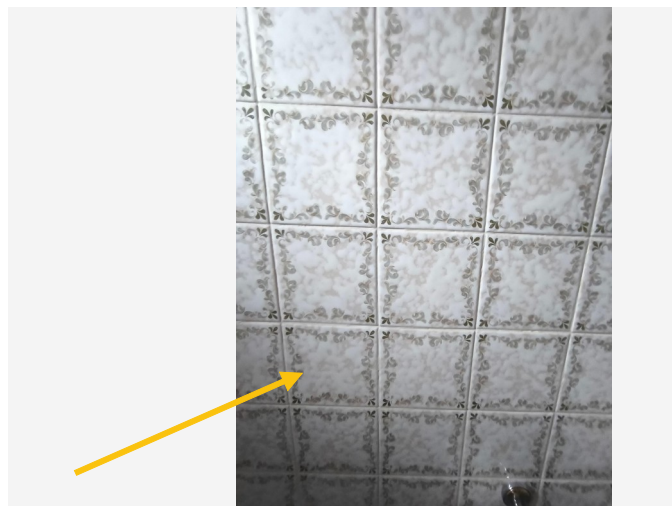
In het inspectieprotocol is een monsternamen van tegellijm verplicht om dit te identificeren als niet-asbesthoudend. Er waren geen facturen ter beschikking die bevestigen dat de tegels na 2001 waren geplaatst. Er waren geen bestaande beschadigingen aan de wandtegels om de lijm voldoende te kunnen inspecteren. Om dit af te toetsen is het aangewezen om bij eventuele renovatiewerken aan de tegels verder onderzoek/staalname te laten uitvoeren ter controle.

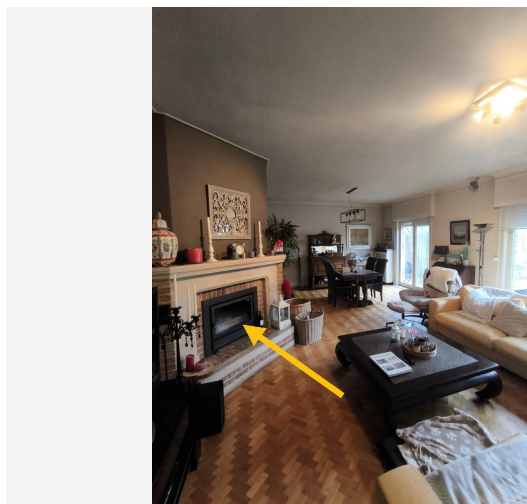
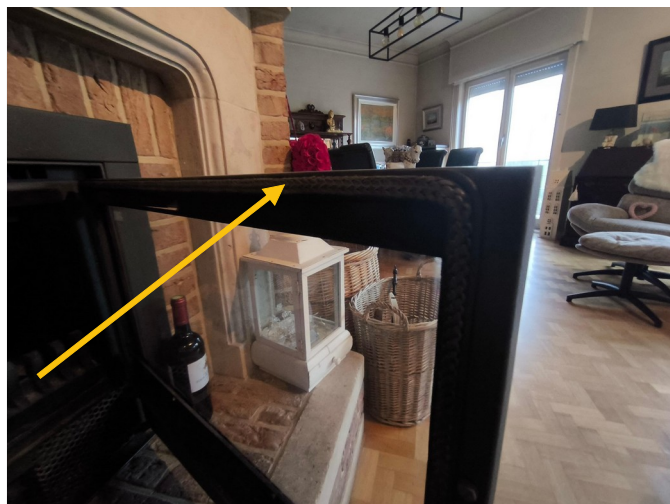
De koord werd visueel herkend als een synthetische koord en is niet asbesthoudend.

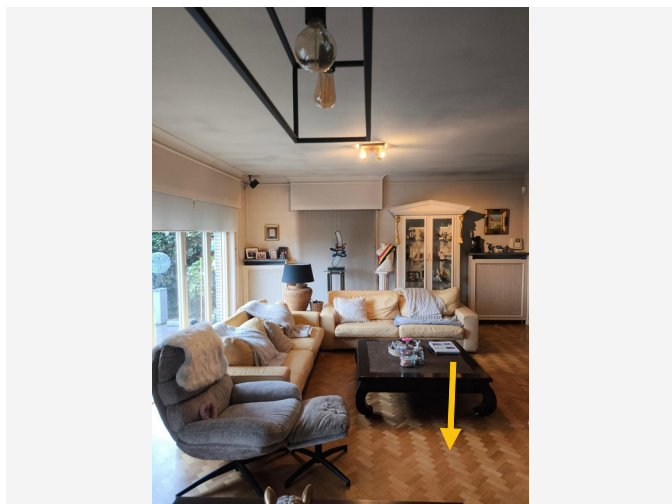
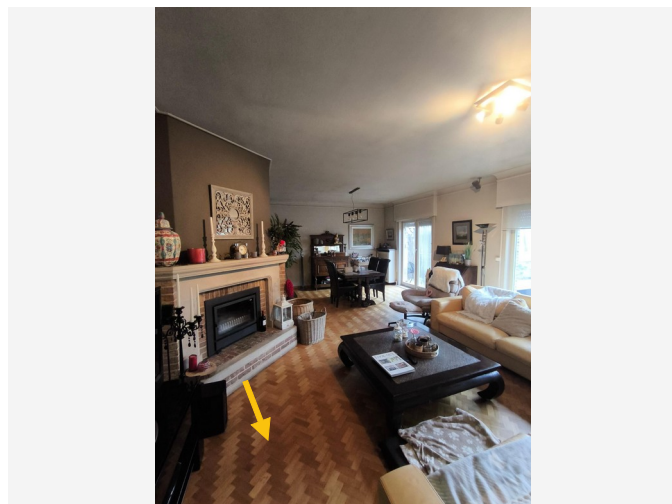
In het verleden werd vaak asbesthoudende zwarte lijm gebruikt voor het vastlijmen van parkettegels/vloer .

Er waren geen losliggende planken of beschadigingen.

Bij renovatie extra controle uit te voeren.

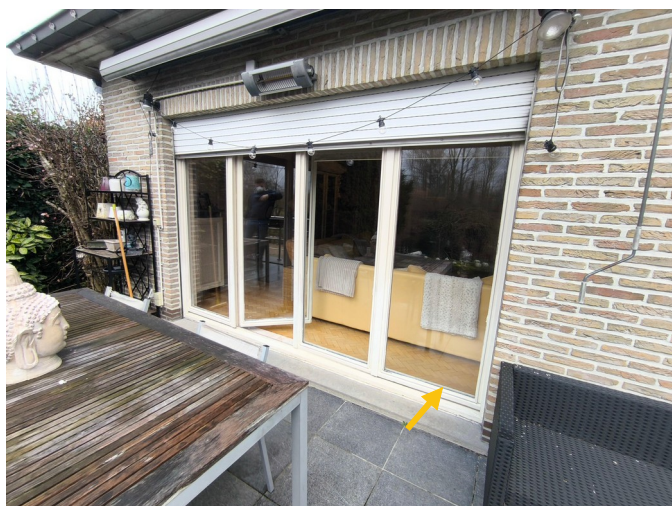
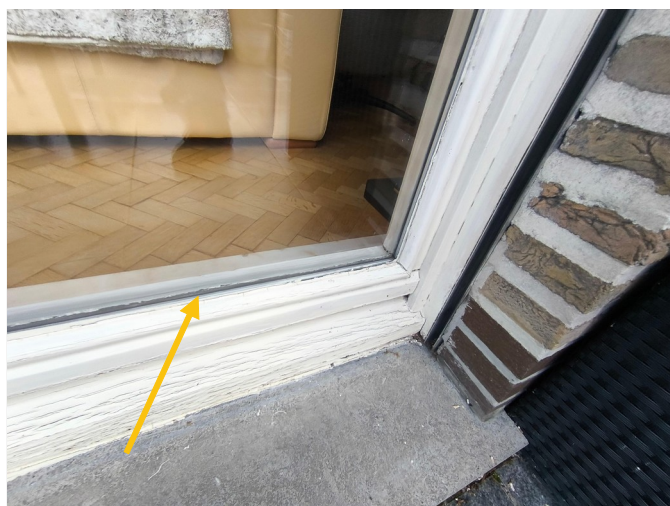
## Fiche 9: Kit kozijn-raam (met staalname) houten raam

Geen asbest

| # | Type | Referentie | Resultaat |
|---|---|---|---|
| 9.1 | Puntmonster | 05 | Geen asbest |

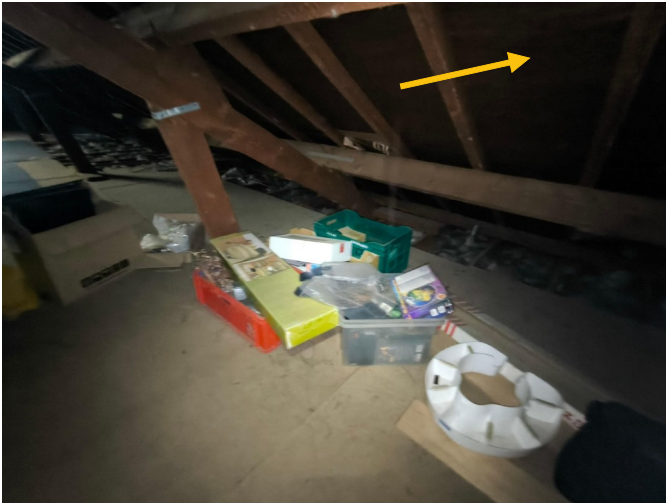
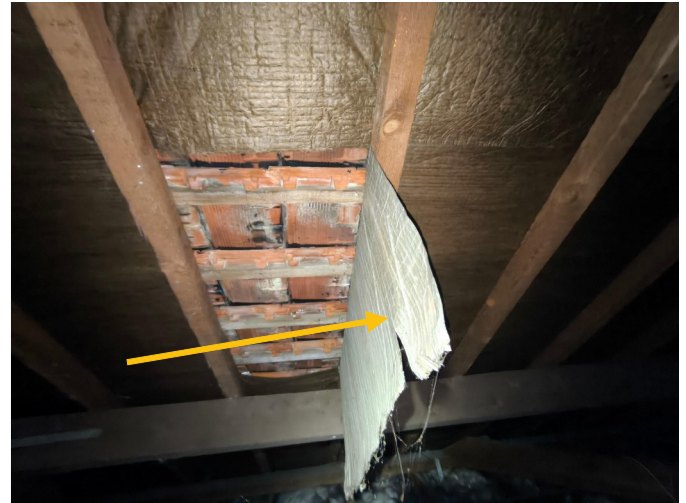
## Fiche 10: Onderdak (staalname)

Geen asbest

| # | Type | Referentie | Resultaat |
|---|---|---|---|
| 10.1 | Puntmonster | 04 | Geen asbest |

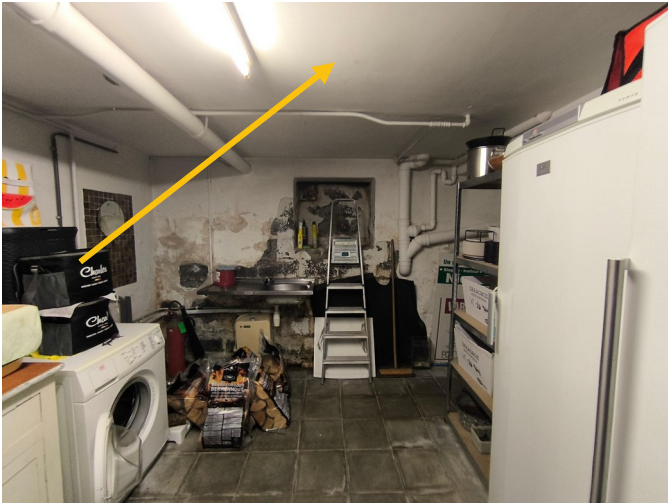
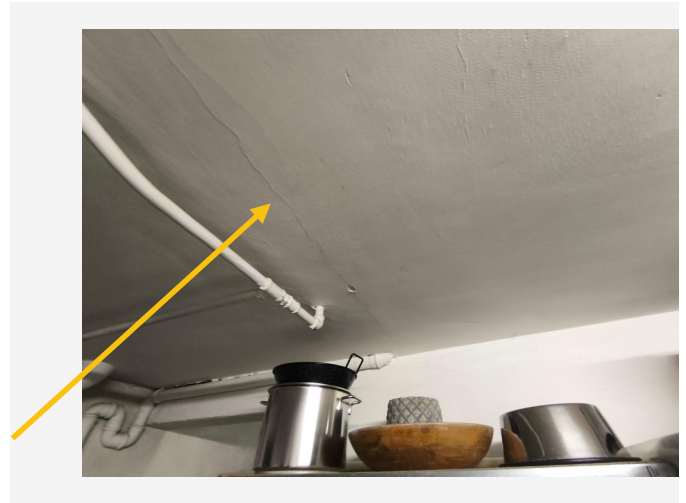
## Fiche 11: Plafondpleister

Geen asbest

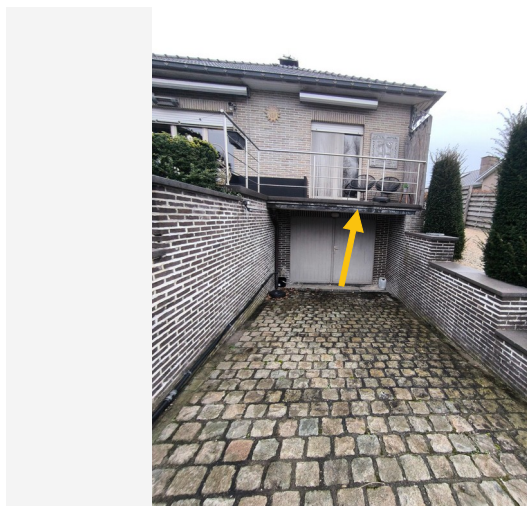
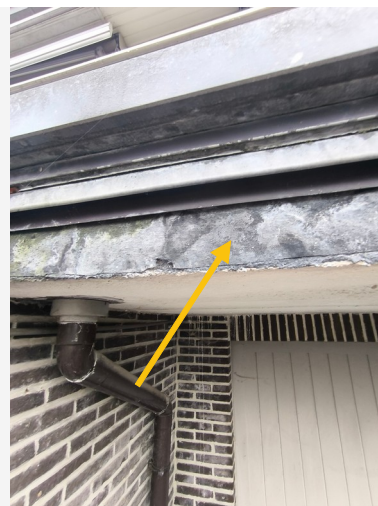
## Fiche 12: smeerlaag boven garage

Geen asbest

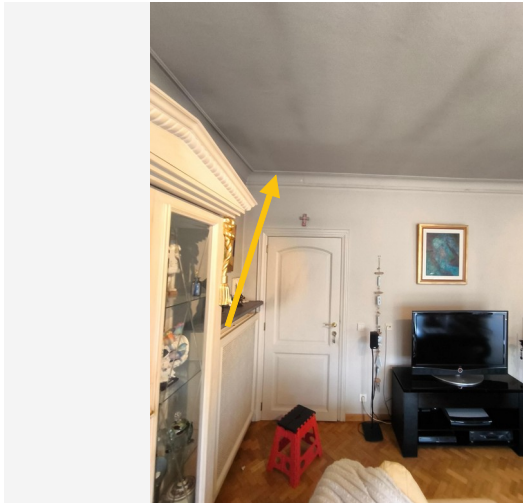
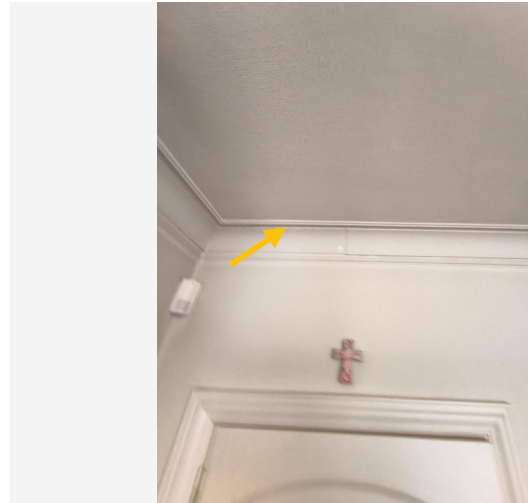
## Fiche 14: Sierlijstpleister.

Geen asbest

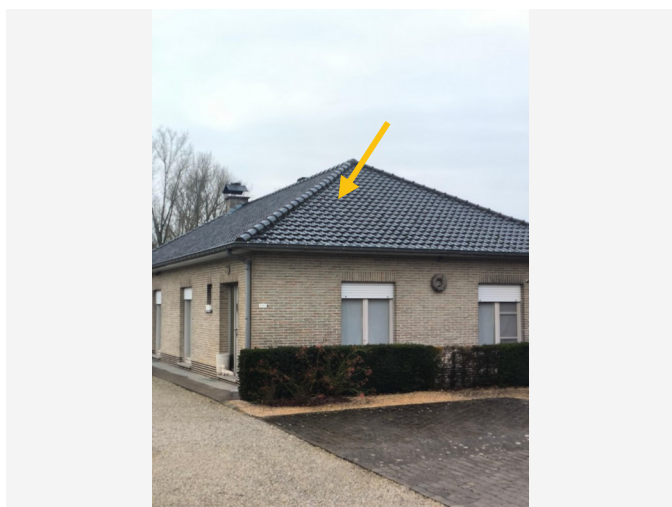
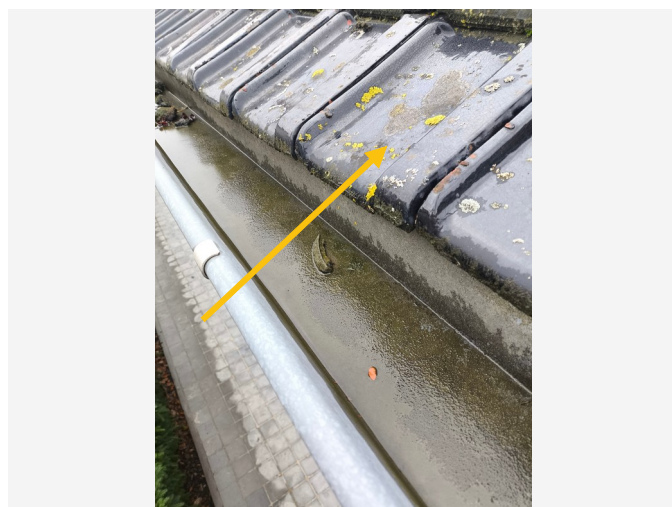
### Fiche 15: Dakbedekking woning en tuinhuis niet verdacht.

| Beschrijving | Notitie | Terug te vinden op plannen |
|---|---|---|
| Fiche 15: Dakbedekking woning en tuinhuis niet verdacht. | De dakbedekking wordt gecontroleerd en bevat geen asbest verdachte materialen. | Plan 1.13: woning dakplan<br>Plan 2.1: tuinhuis plan |
