# Asbestinventarisatetest

41026A0268/00F000

Attestnummer : 20260209-000362.000

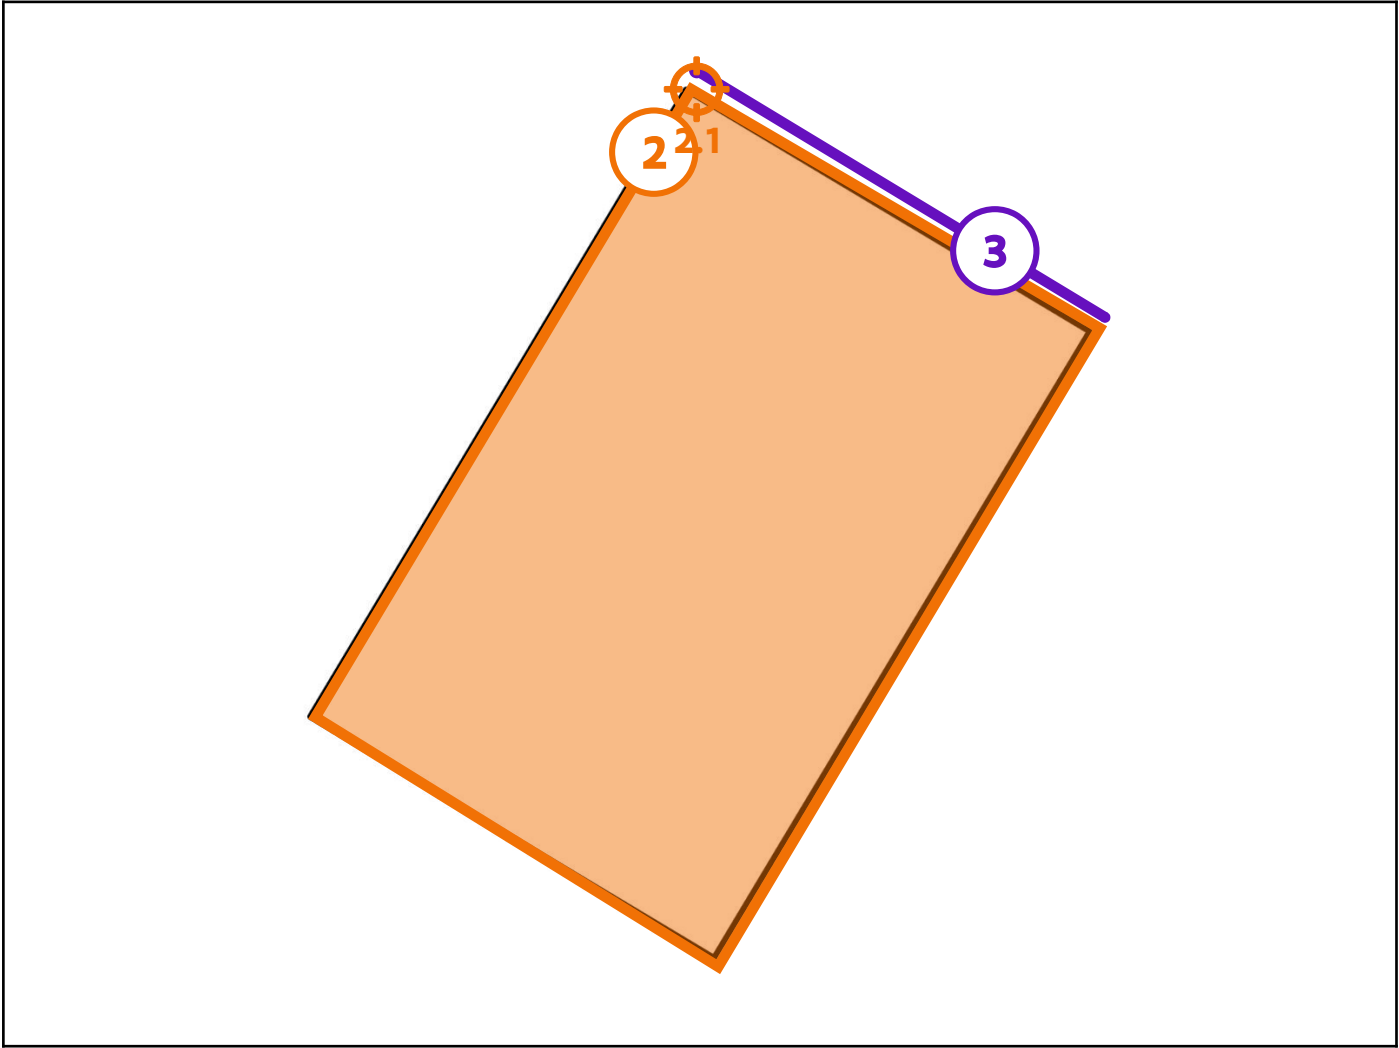
# Plan 2.1: Bijgebouw plan

| Beschrijving | Type | Actie |
|---|---|---|
| 2. Golfplaten stal vooraan links | Asbestmateriaal | Verwijderen |
| 3. slib in de dakgoot van asbestcementen dak | Advies | - |

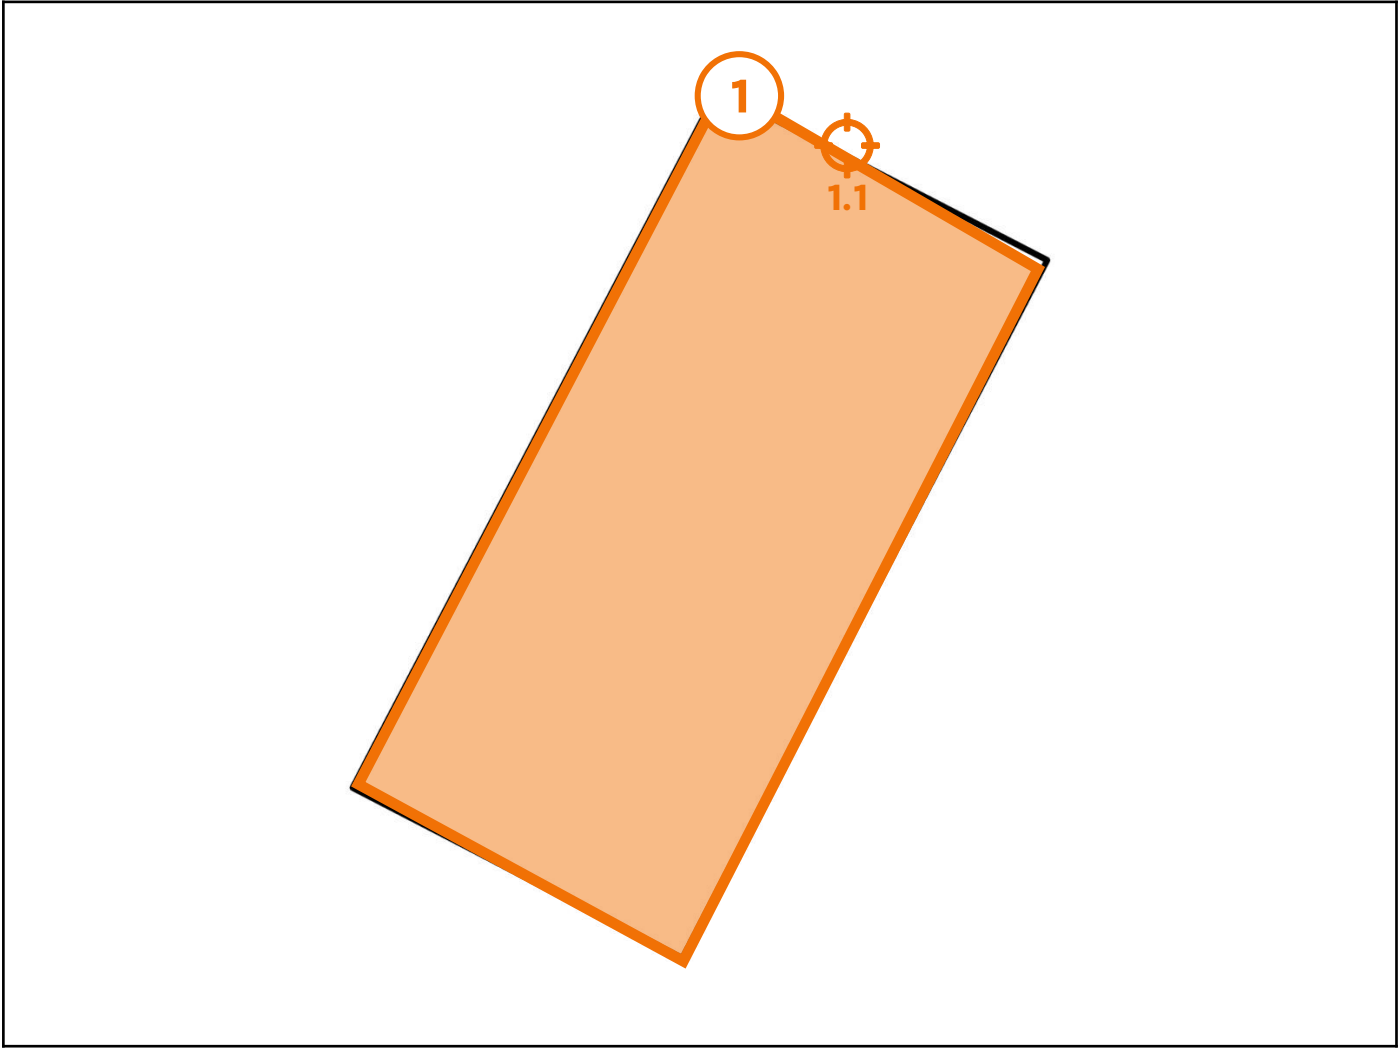
# Plan 3.1: Bijgebouw plan

| Beschrijving | Type | Actie |
|---|---|---|
| 1. Golfplaten stal achteraan | Asbestmateriaal | <a href="#">Verwijderen</a> |

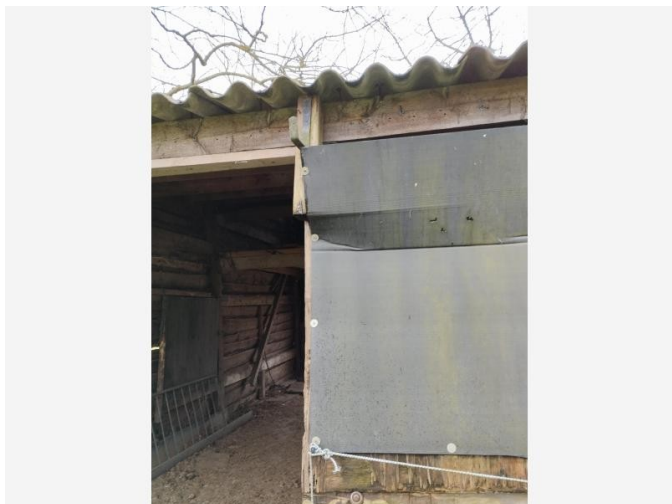
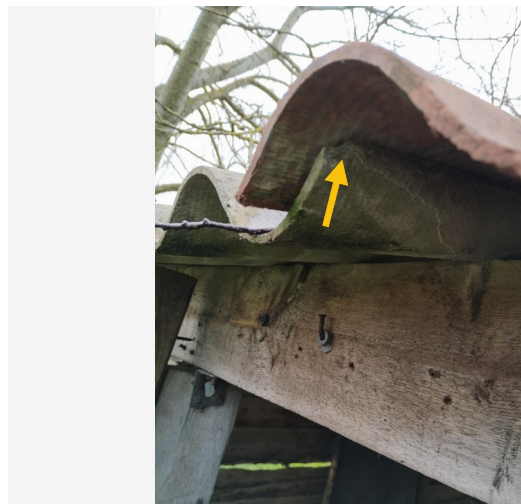
Het asbestmateriaal valt onder de mijlpaal van 2034.

| Eindbeoordeling materiaalrisico | Laag materiaalrisico en/of verlaagde kans op vezelvrijgave |

| Toestand van het materiaal | Licht beschadigd, licht verweerd. Intact calciumsilicaatmateriaal of categorie III 'gebondenheid' |

| # | Type | Referentie | Resultaat |
|---|---|---|---|
| 1.1 | Puntmonster | 2 | Chrysotiel |

| Beschrijving | Golfplaten stal achteraan |

- Verwijder dit asbestmateriaal zo snel mogelijk. Volg de toestand goed op.
- Hemelwater dat afspoelt van asbestcement daken of gevels kan asbestdeeltjes bevatten. Gebruik het enkel voor gesloten circuits (bv. spoelen toiletten). Reinig na het vervangen van het dak of de gevel de dakgoten en regenwaterput of -ton om asbesthoudend sediment of slib te verwijderen

- Eenvoudige handelingen: mag via doe-het-zelf of door werknemer(s) met opleidingsattest eenvoudige handelingen  
EH via doe-het zelf Standaard dragen van de nodige wegwerp beschermingsmiddelen: FFP 3 masker , handschoenen en tyvec CAT III type 5-6 , afwasbaar schoeisel. Indien mogelijk de ondervloer afdekken , golfplaten voorzichtig verwijderen, extra fixeren, niet breken , niet gooien, onmiddellijk dubbel verpakken , luchtdicht afsluiten of voorzichtig in container met asbest bag plaatsen. Voldoende benevelen/bevochtigen tijdens de duur van de werken.

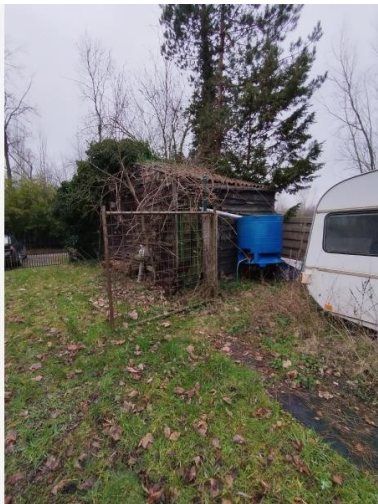
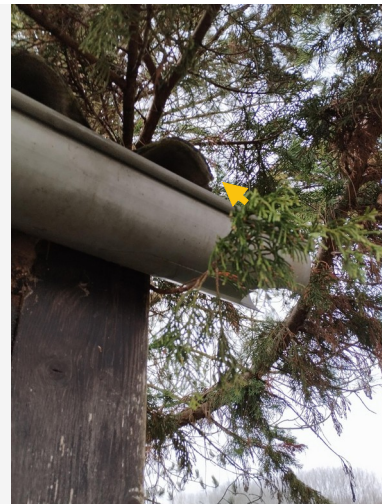
Het asbestmateriaal valt onder de mijlpaal van 2034.

| Eindbeoordeling materiaalrisico | Laag materiaalrisico en/of verlaagde kans op vezelvrijgave |
| Opmerking | de overwoekerde vegetatie (klimop) dient als asbesthoudend afval te worden beschouwd bij verwijdering. |

| Toestand van het materiaal | Licht beschadigd, licht verweerd. Intact calciumsilicaatmateriaal of categorie III 'gebondenheid' |

| # | Type | Referentie | Resultaat |
|---|---|---|---|
| 2.1 | Puntmonster | 1 | Chrysotiel |

| Beschrijving | Golfplaten stal vooraan links |

- Verwijder dit asbestmateriaal zo snel mogelijk. Volg de toestand goed op.
- Hemelwater dat afspoelt van asbestcement daken of gevels kan asbestdeeltjes bevatten. Gebruik het enkel voor gesloten circuits (bv. spoelen toiletten). Reinig na het vervangen van het dak of de gevel de dakgoten en regenwaterput of -ton om asbesthoudend sediment of slib te verwijderen

- Eenvoudige handelingen: mag via doe-het-zelf of door werknemer(s) met opleidingsattest eenvoudige handelingen  
Gezien het risico op vrijstelling van asbestvezels bij de verwijderingswerken, adviseren wij de werken te laten uitvoeren door een aannemer/medewerker die hiertoe de nodig opleiding heeft gevolgd, en niet via doe-het-zelf. Volgens de richtlijnen in de Codex Welzijn op het Werk, boek VI titel 3 asbest, mag hechtgebonden asbest die beschadigd is of waarbij er vrije vezels zichtbaar zijn en die verwerkt is in een buitentoepassing via de methode van eenvoudige handelingen verwijderd worden, indien er geen derden aanwezig zijn en voor zover de verwijdering geen aanleiding geeft tot een wijziging van de toestand. Standaard dragen van de nodige wegwerp beschermingsmiddelen FFP 3 masker , handschoenen en tyvec CAT III type 5-6 , afwasbaar schoeisel.

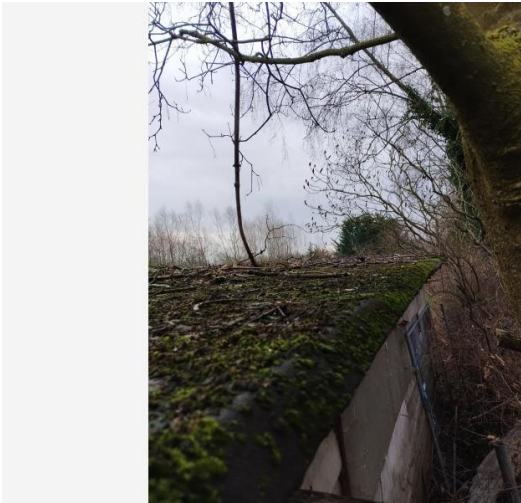
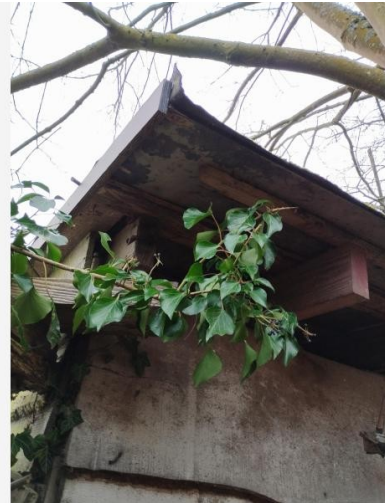
## Fiche 4: Roofing stal vooraan rechts

Geen asbest

| # | Type | Referentie | Resultaat |
|---|---|---|---|
| 4.1 | Puntmonster | 3 | Geen asbest |

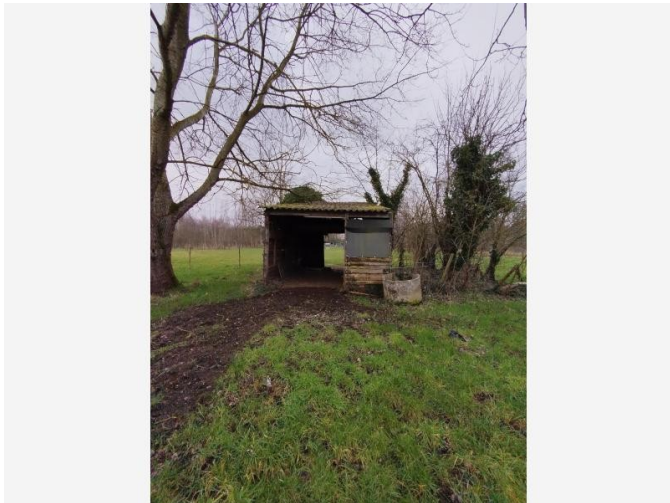
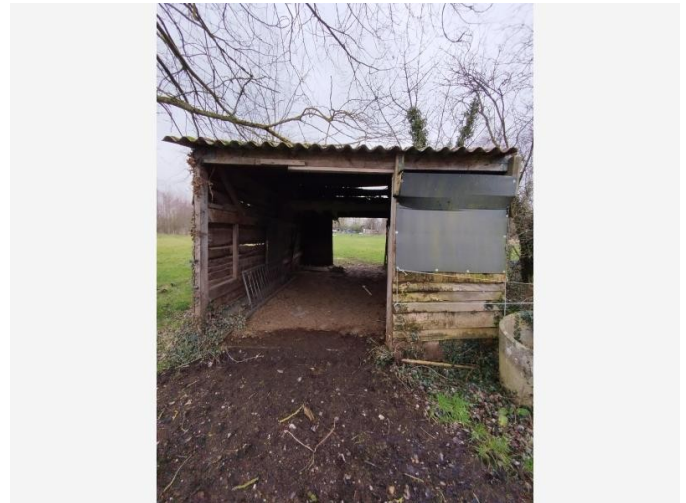
Afdruipzone/afvloeizone

Afspoelend regenwater kan asbestdeeltjes van verweerde asbestcementen dak- of gevelbekleding meenemen naar de bodem. De asbestdeeltjes in de bodem vormen een laag risico: bodempartikels houden de asbestdeeltjes voldoende vast om gezondheidsrisico's te vermijden. Door deze asbesthoudende bodemzone zorgvuldig te beheren, vermijdt u gezondheidsrisico's.

| Beschrijving | Afdruipzone asbest |
| Bron van de asbestdeeltjes | Bron is nog aanwezig |

- Om het afspoelen van asbestdeeltjes te stoppen, is het verstandig om de verwijdering van de dak- of gevelbekleding in te plannen en in afwachting hiervan een dakgoot te plaatsen om het regenwater af te voeren naar de riolering.

De uitgraving van een afdruipzone gebeurt volgens de methodiek "eenvoudige handelingen". Vermijd daarbij vermenging met andere bodem en laat de uitgegraven asbesthoudende grond afvoeren naar een daartoe vergunde stortplaats. Voor de uitgraving wordt een richtdiepte van 30 cm gehanteerd.
