# Asbestinventarisat attest

Herdebeekstraat 114, 1701 Dilbeek

Attestnummer : 20250818-000364.000

**Niet-asbestveilig**

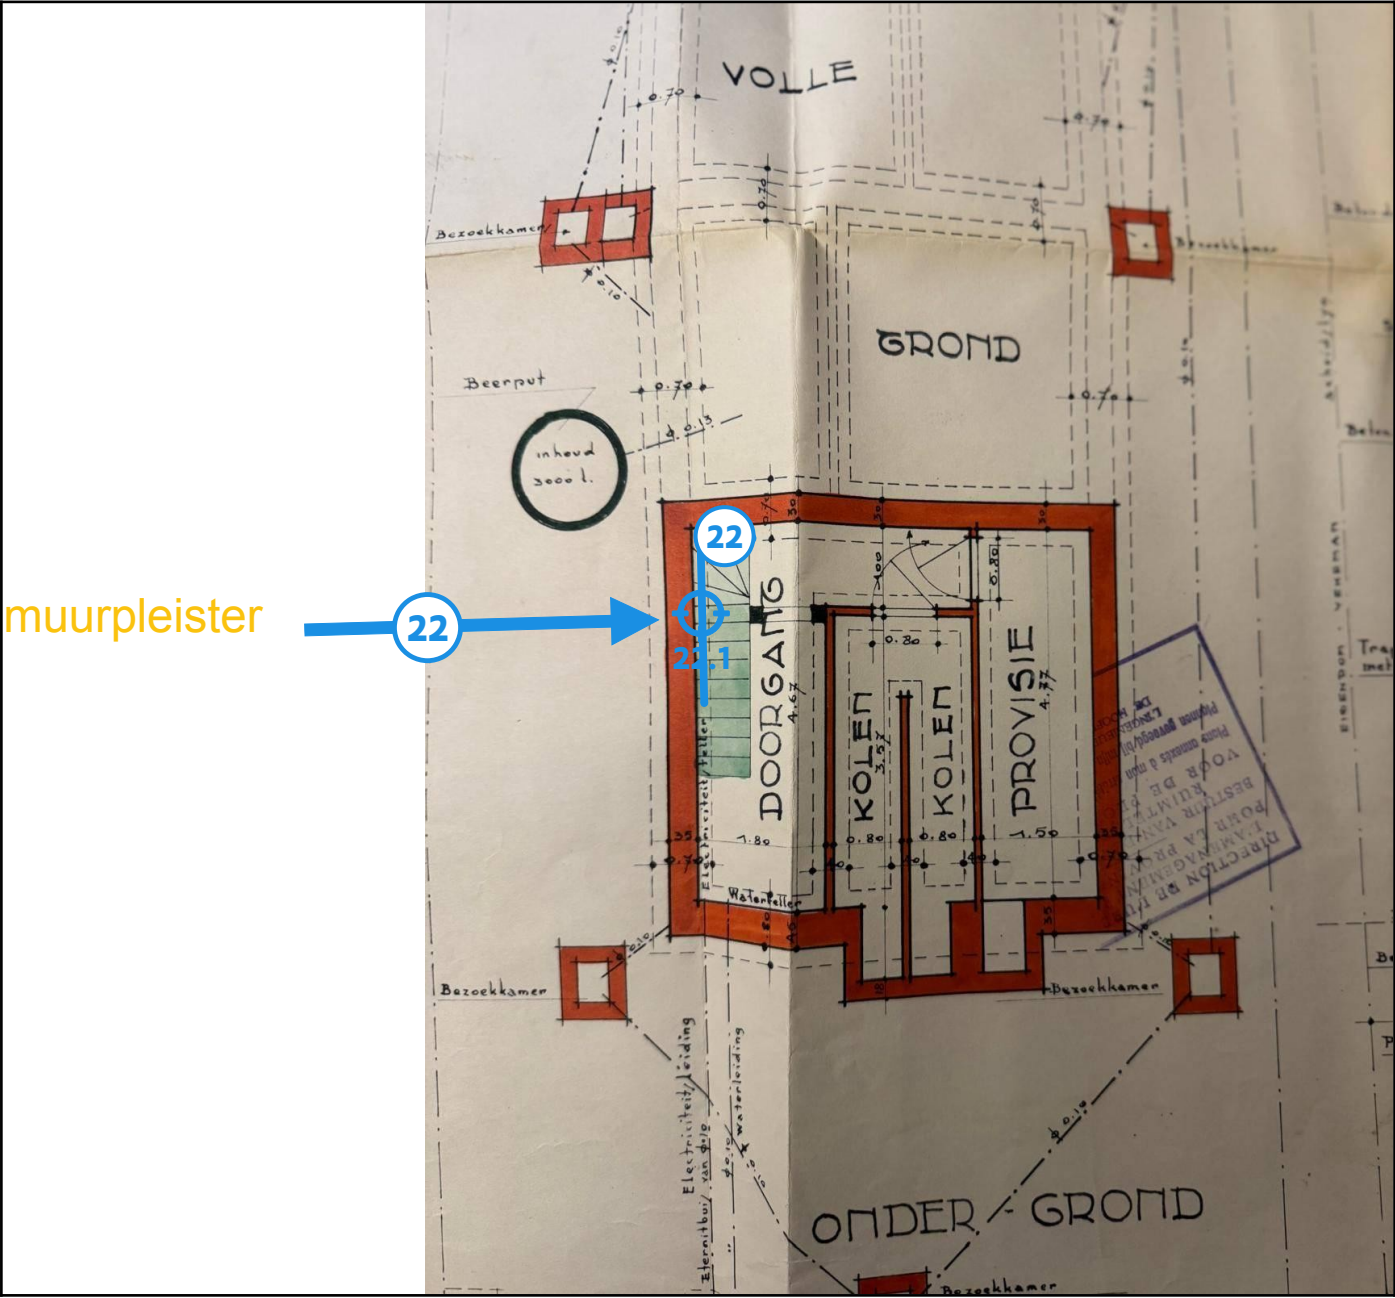
# Plan 1.1: Plan kelder

| Beschrijving | Type | Actie |
|---|---|---|
| 22.1 Code: 001 | Mengmonster | - |

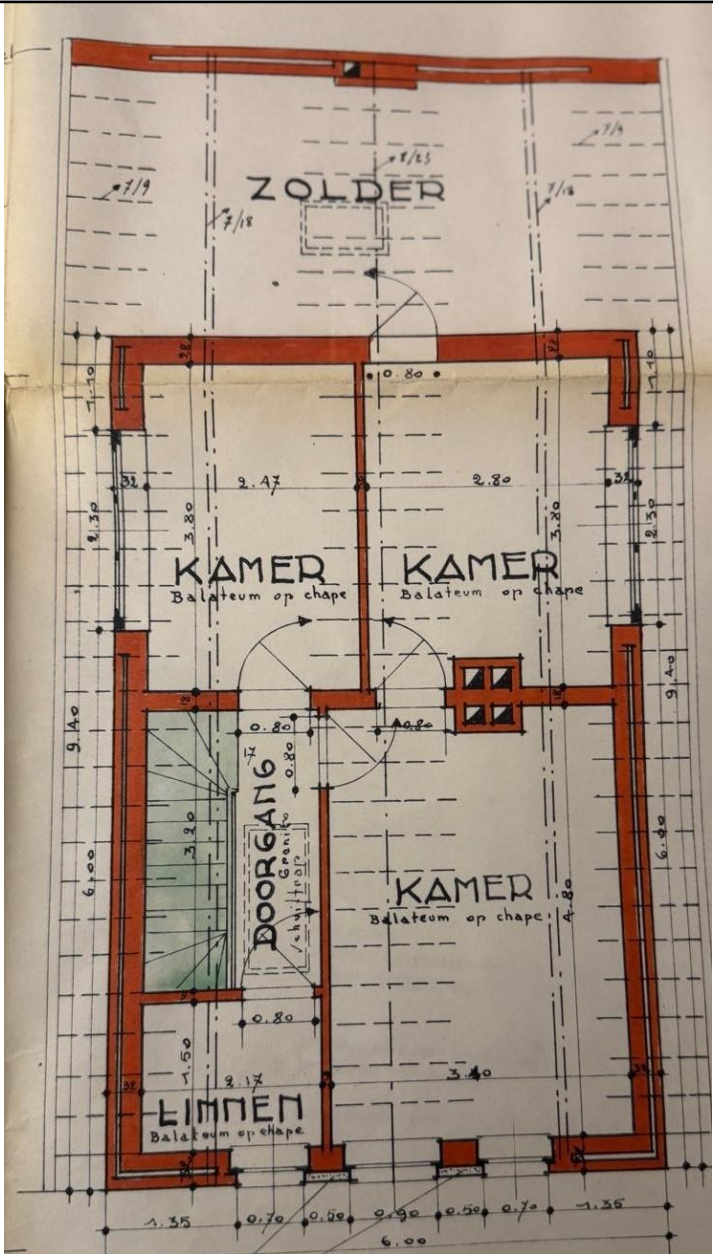
Plan 1.5: Plan woning V+1

geen plafondpleister zichtbaar

| Beschrijving | Type | Actie |
|---|---|---|
| 25. Plafondpleister | Geen asbest | - |

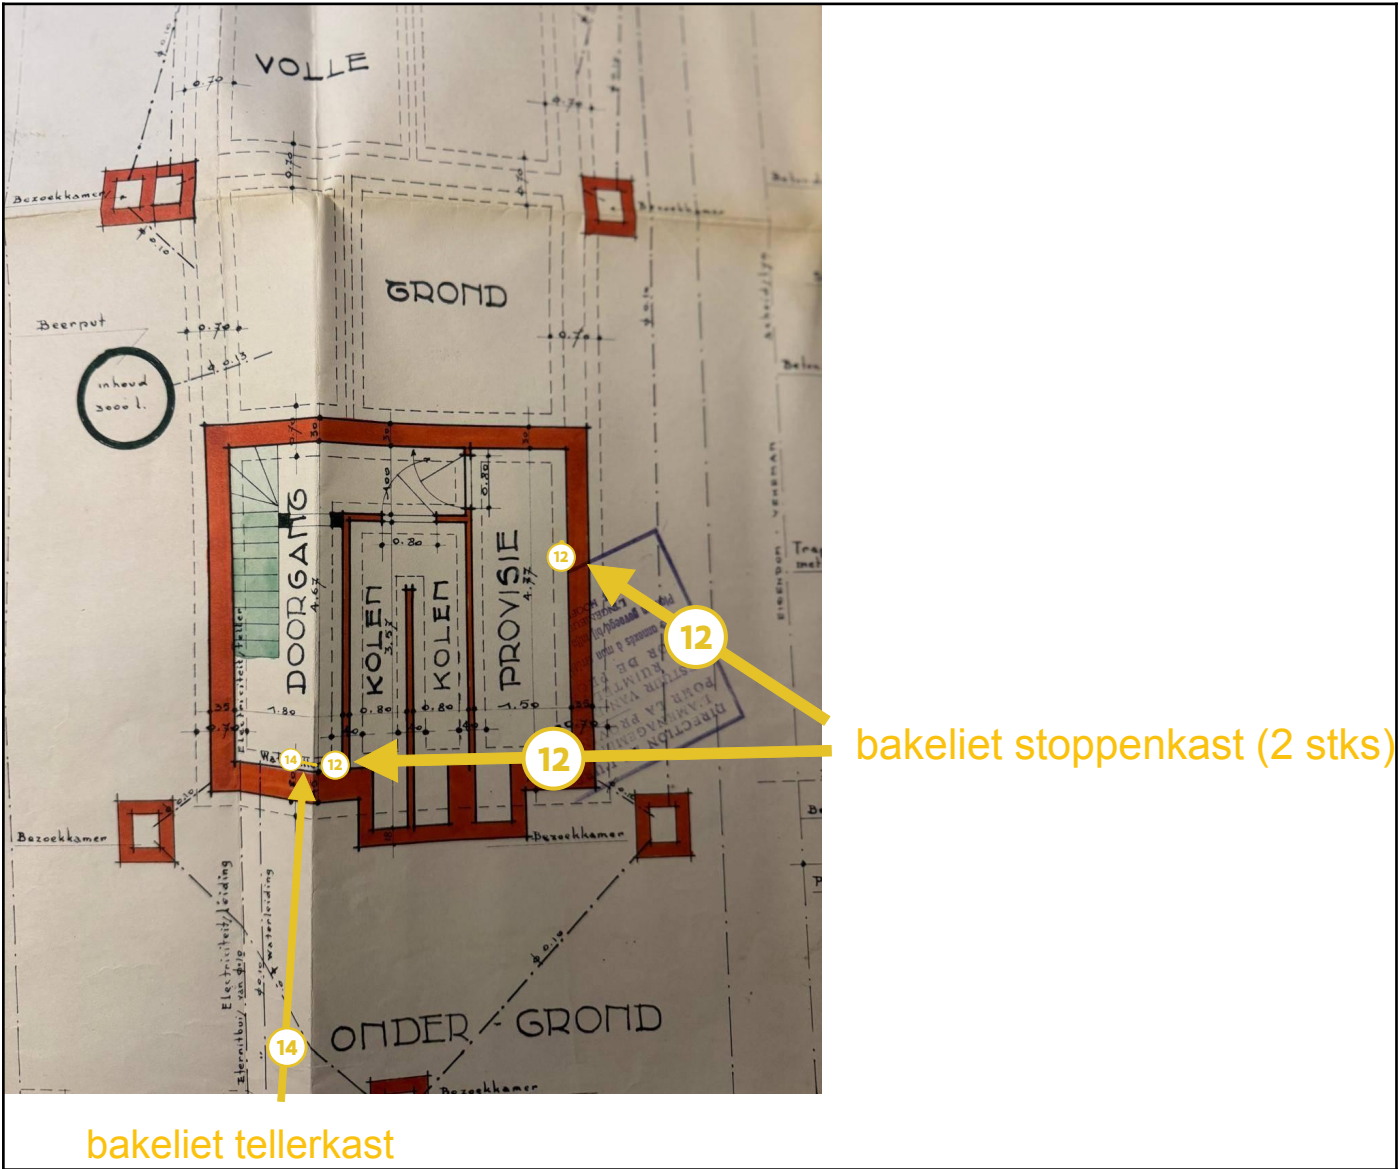
# Plan 1.6: Plan kelder

| Beschrijving | Type | Actie |
|---|---|---|
| 14. Bakeliet tellerkast | Asbestmateriaal | Zorgvuldig beheren |

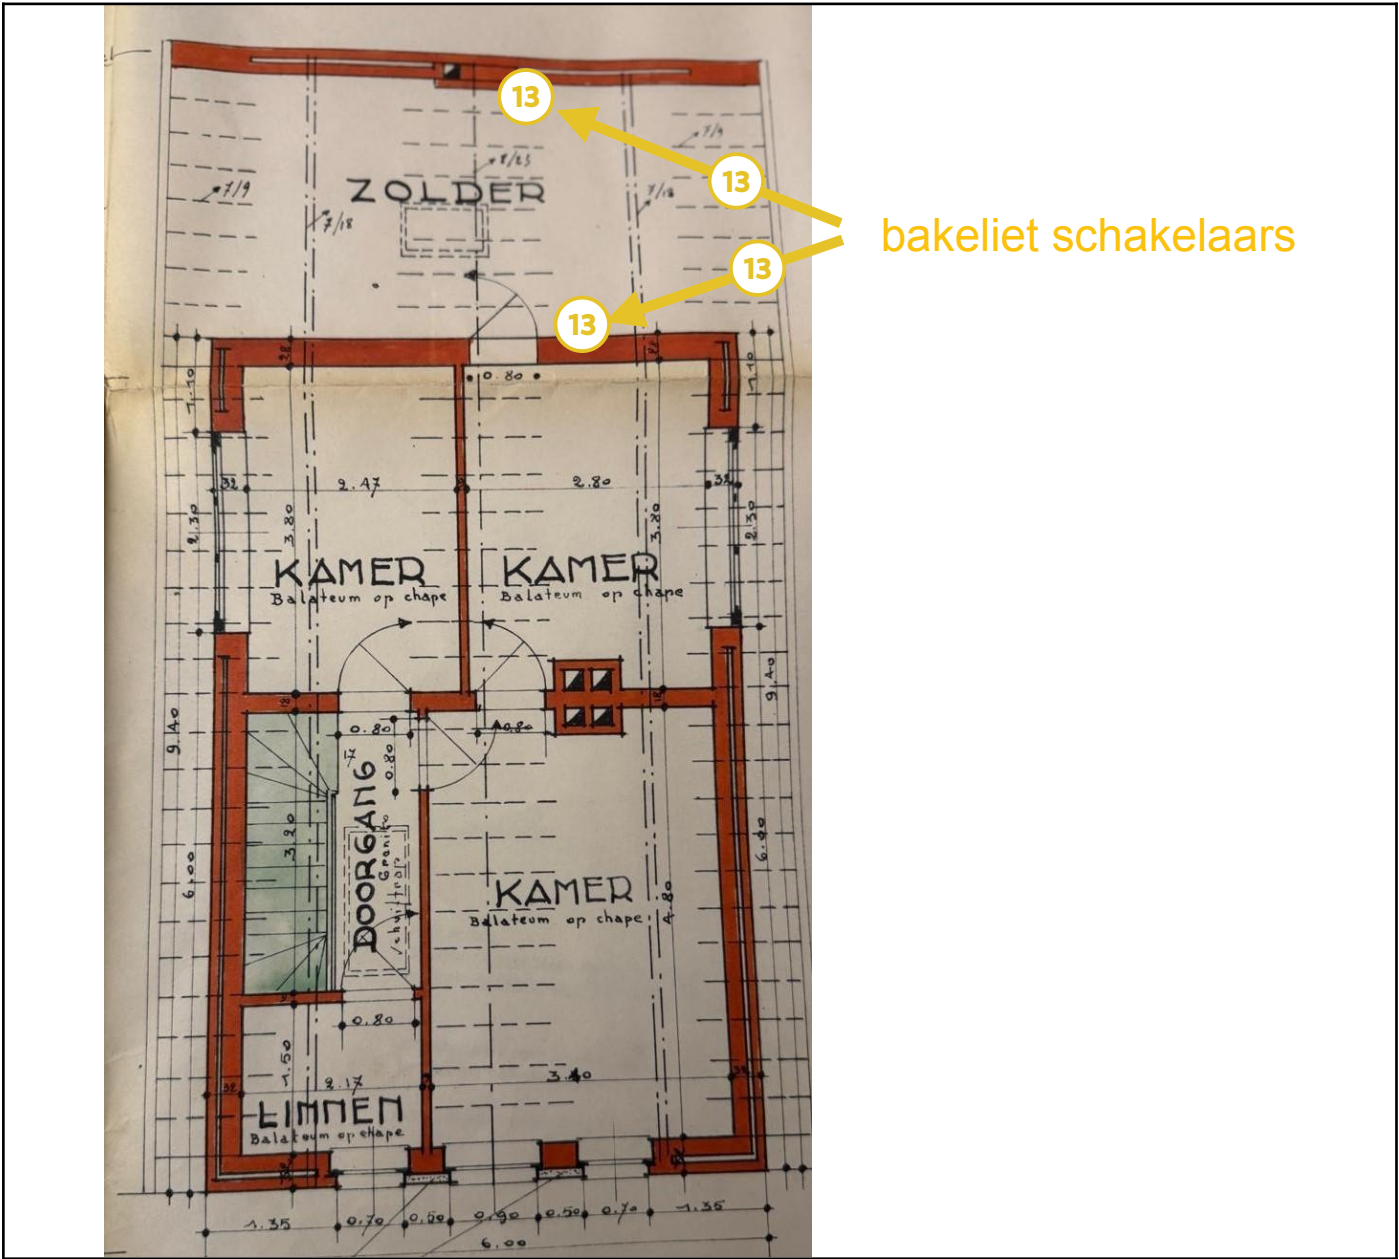
# Plan 1.9: Plan woning V+1

| Beschrijving | Type | Actie |
|---|---|---|
| 13. Bakeliet schakelaars | Asbestmateriaal | Zorgvuldig beheren |

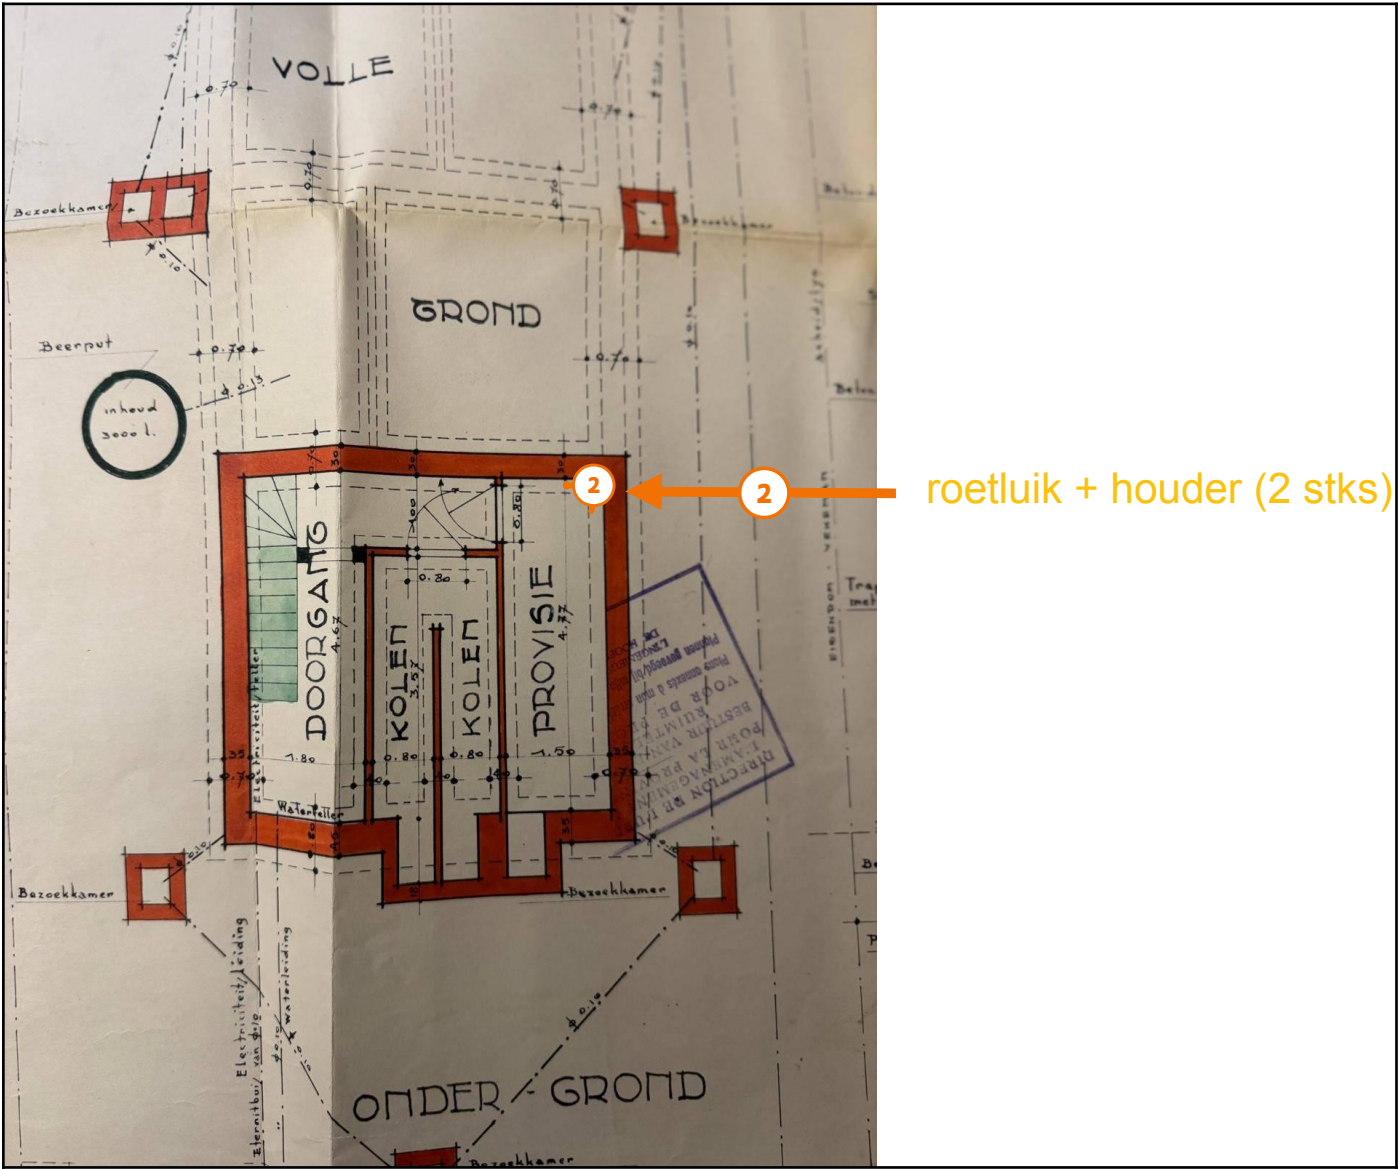
# Plan 1.10: Plan kelder

| Beschrijving | Type | Actie |
|---|---|---|
| 2. Roetluik met houder | Asbestmateriaal | <a href="#">Verwijderen</a> |

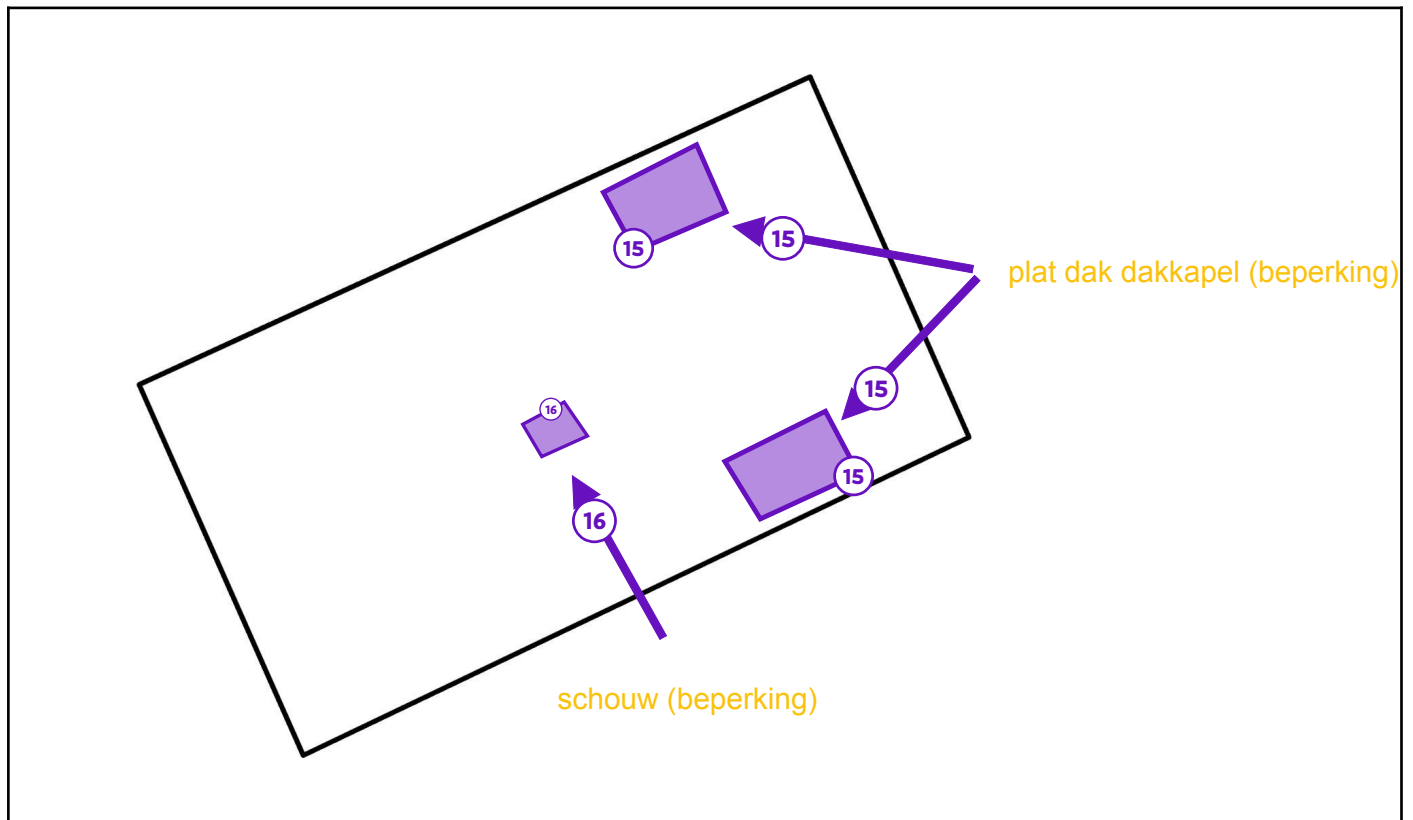
## Plan 1.14: Woning plan

| Beschrijving | Type | Actie |
|---|---|---|
| 16. Schouw op het dak | Beperking | - |

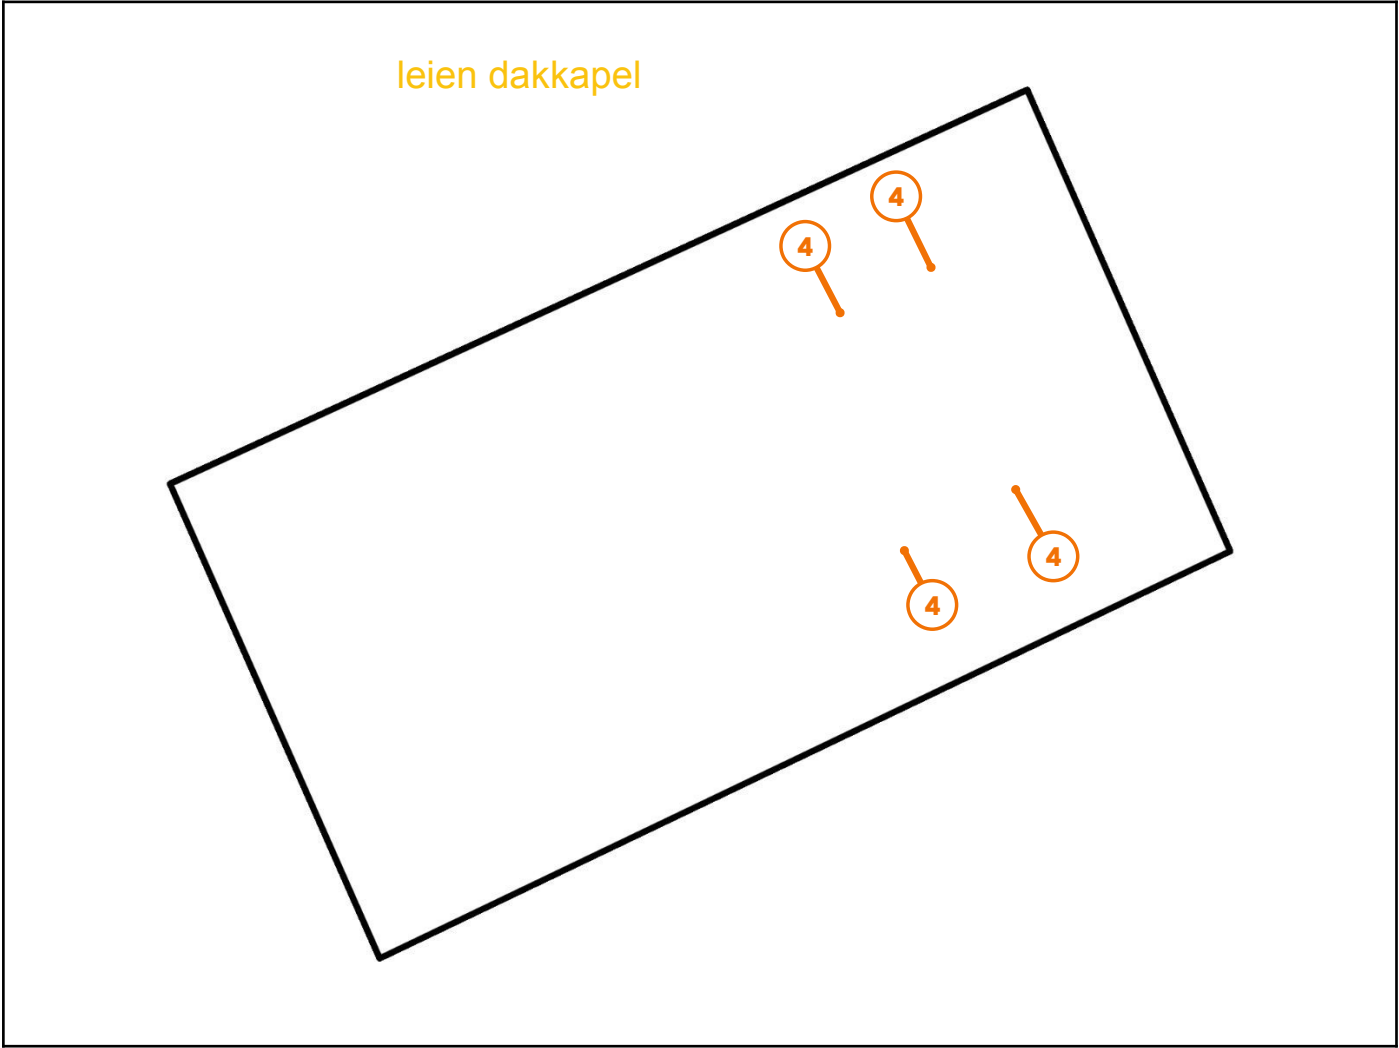
# Plan 1.15: Woning plan

| Beschrijving | Type | Actie |
|---|---|---|
| 4. Leien dakkapel | Asbestmateriaal | <a href="#">Verwijderen</a> |

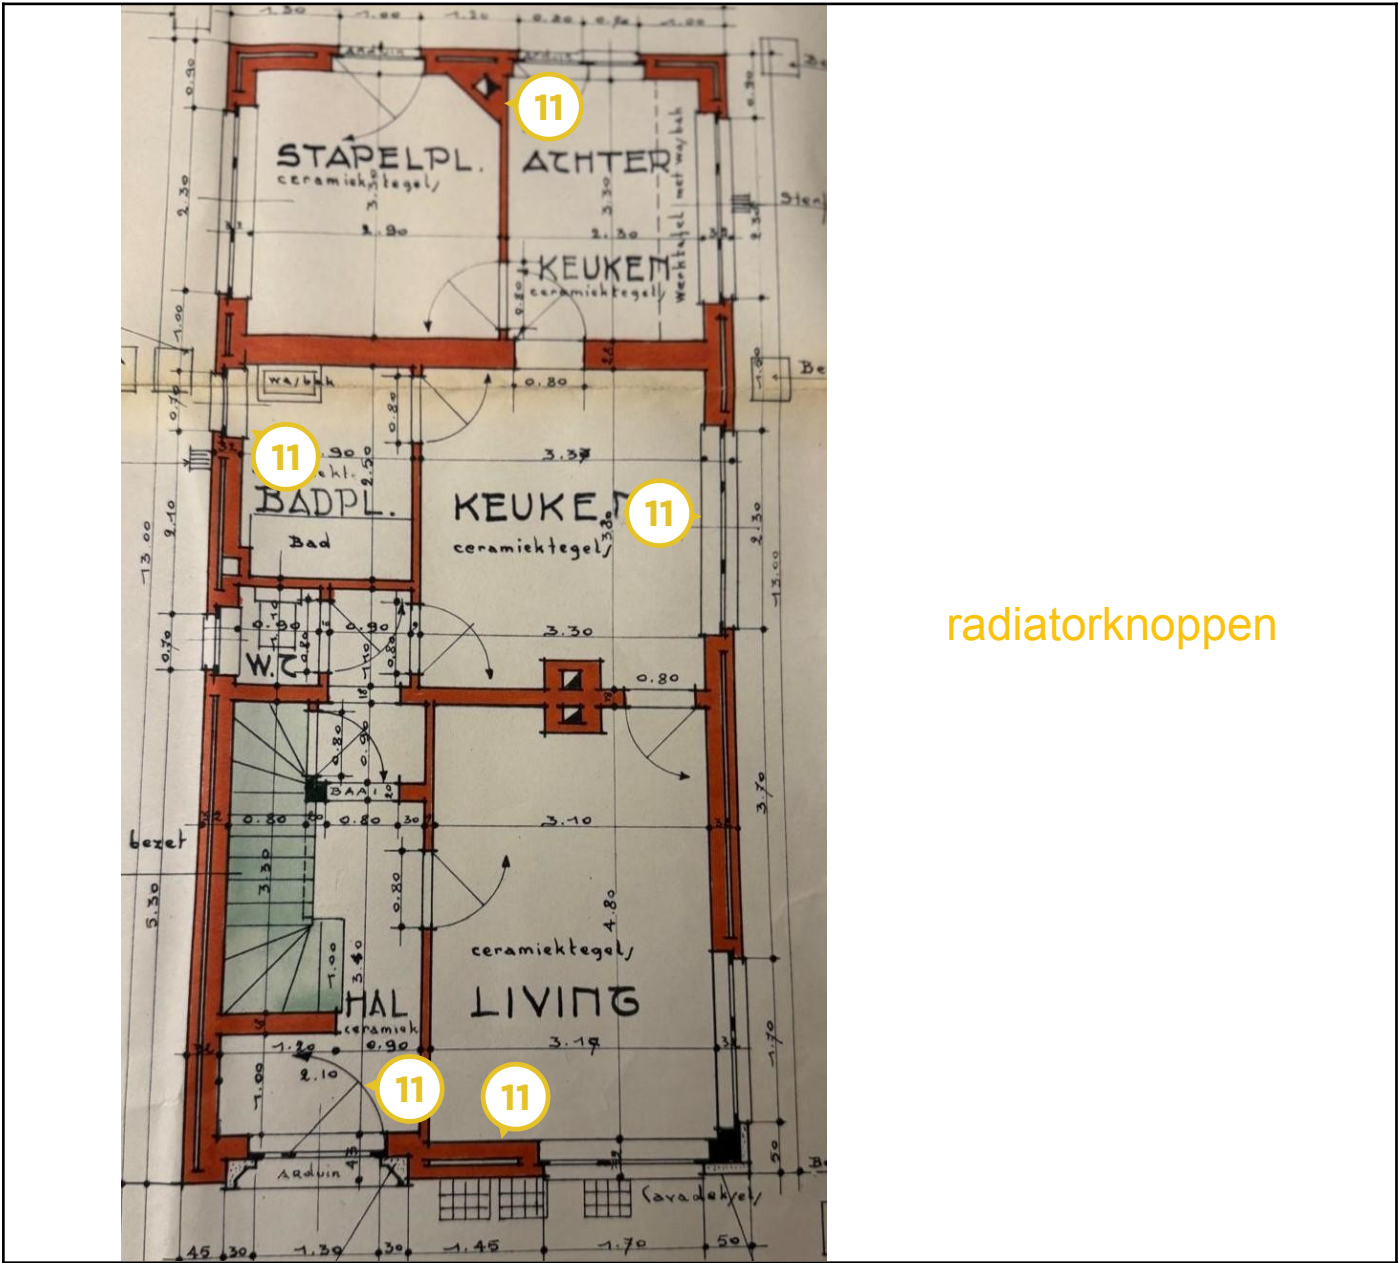
# Plan 1.16: Plan woning glv

| Beschrijving | Type | Actie |
|---|---|---|
| 11. Bakeliet radiatorknoppen | Asbestmateriaal | Zorgvuldig beheren |

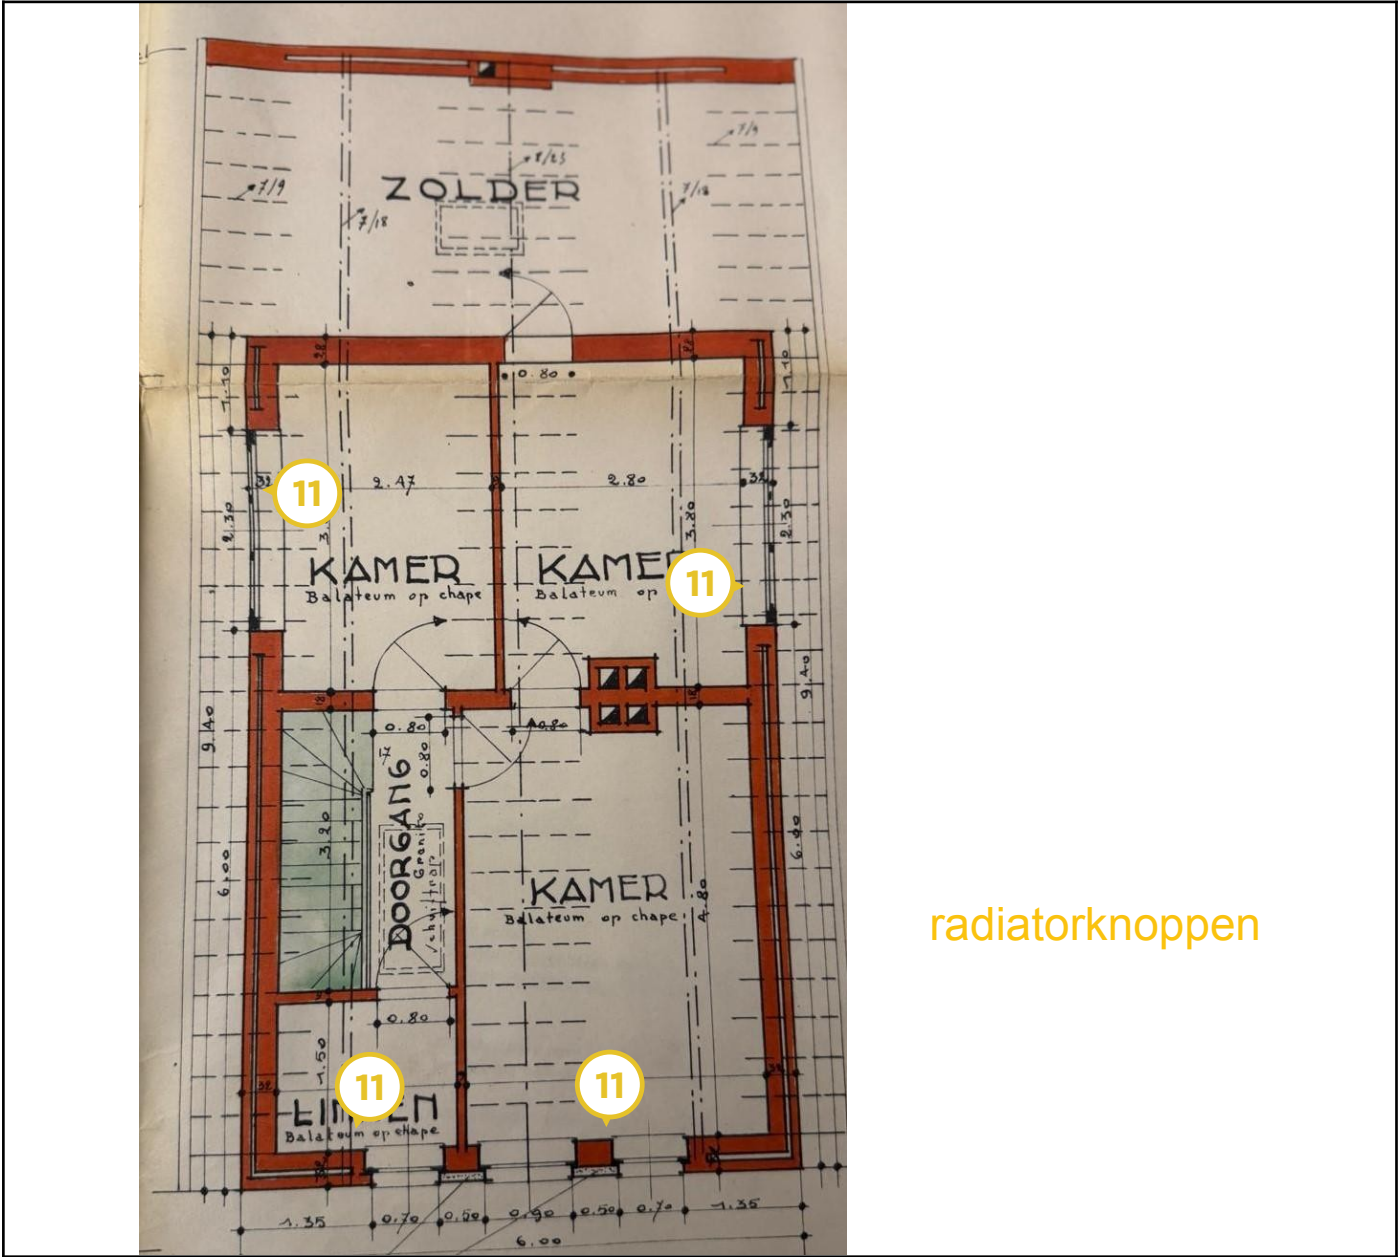
# Plan 1.17: Plan woning V+1

| Beschrijving | Type | Actie |
|---|---|---|
| 11. Bakeliet radiatorknoppen | Asbestmateriaal | Zorgvuldig beheren |

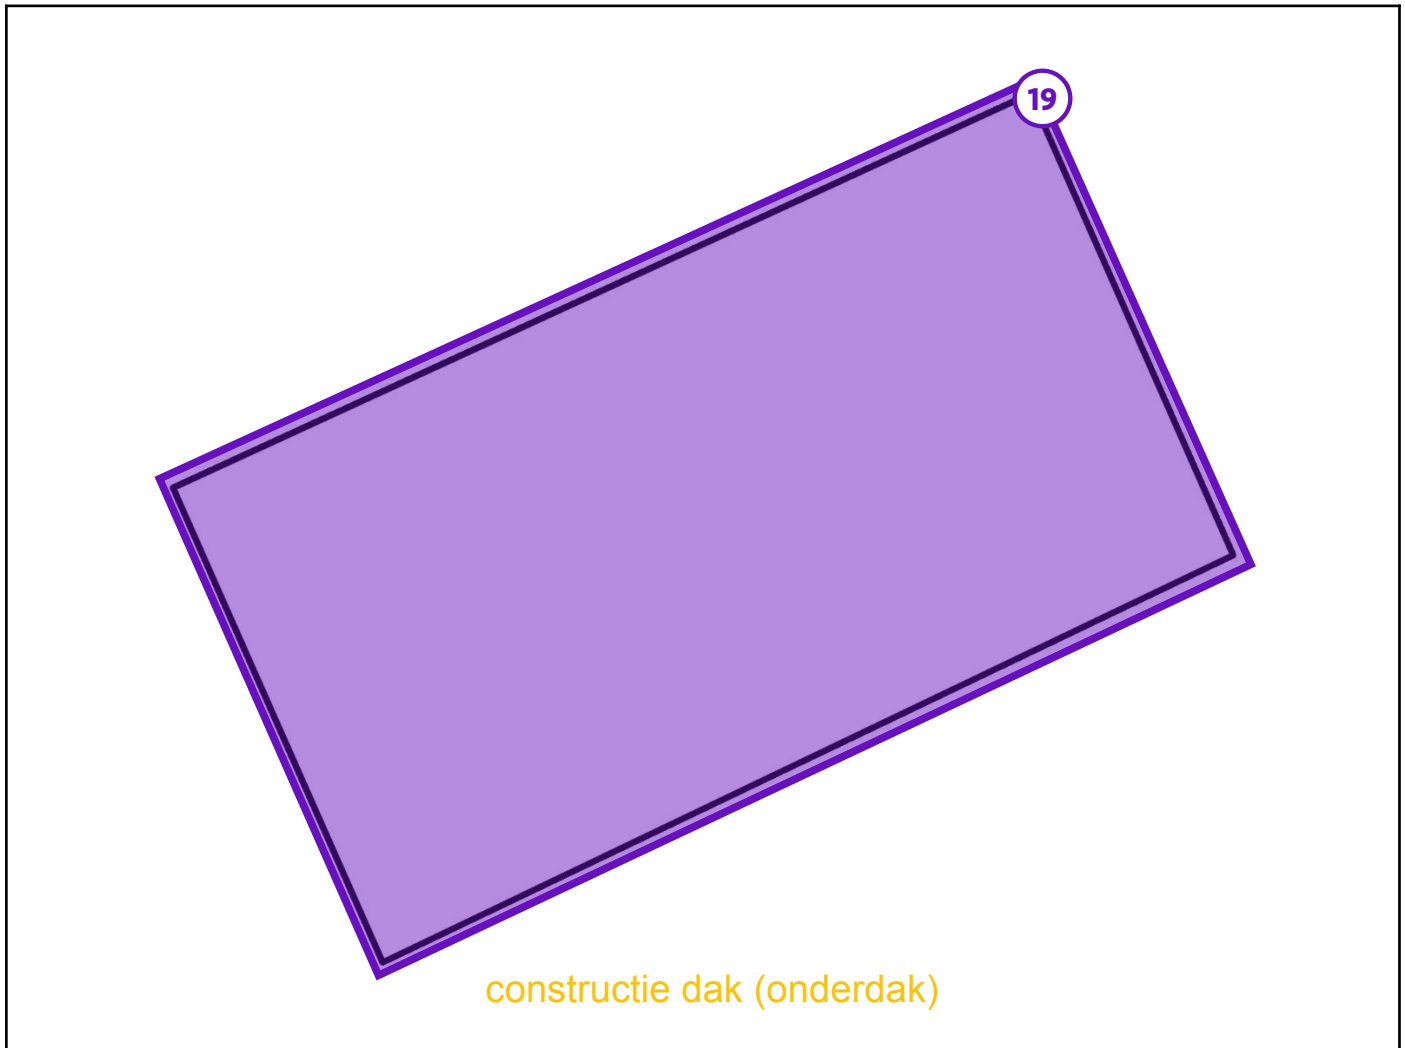
## Plan 1.18: Woning plan

| Beschrijving | Type | Actie |
|---|---|---|
| 19. Onderdak niet verdacht | Advies | - |

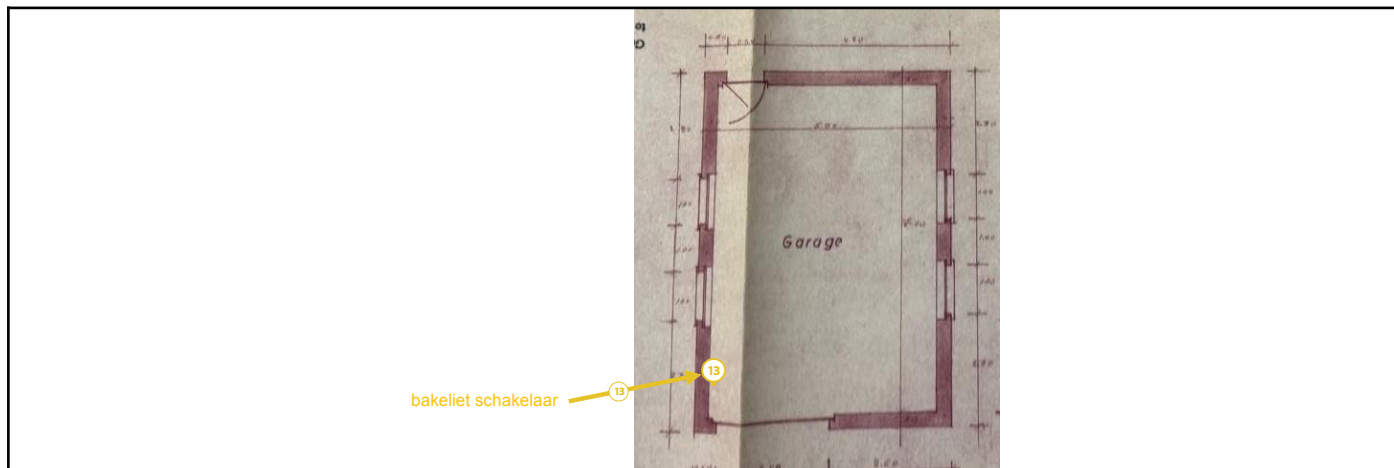
## Plan 2.1: Plan garage

| Beschrijving | Type | Actie |
|---|---|---|
| 13. Bakeliet schakelaars | Asbestmateriaal | Zorgvuldig beheren |

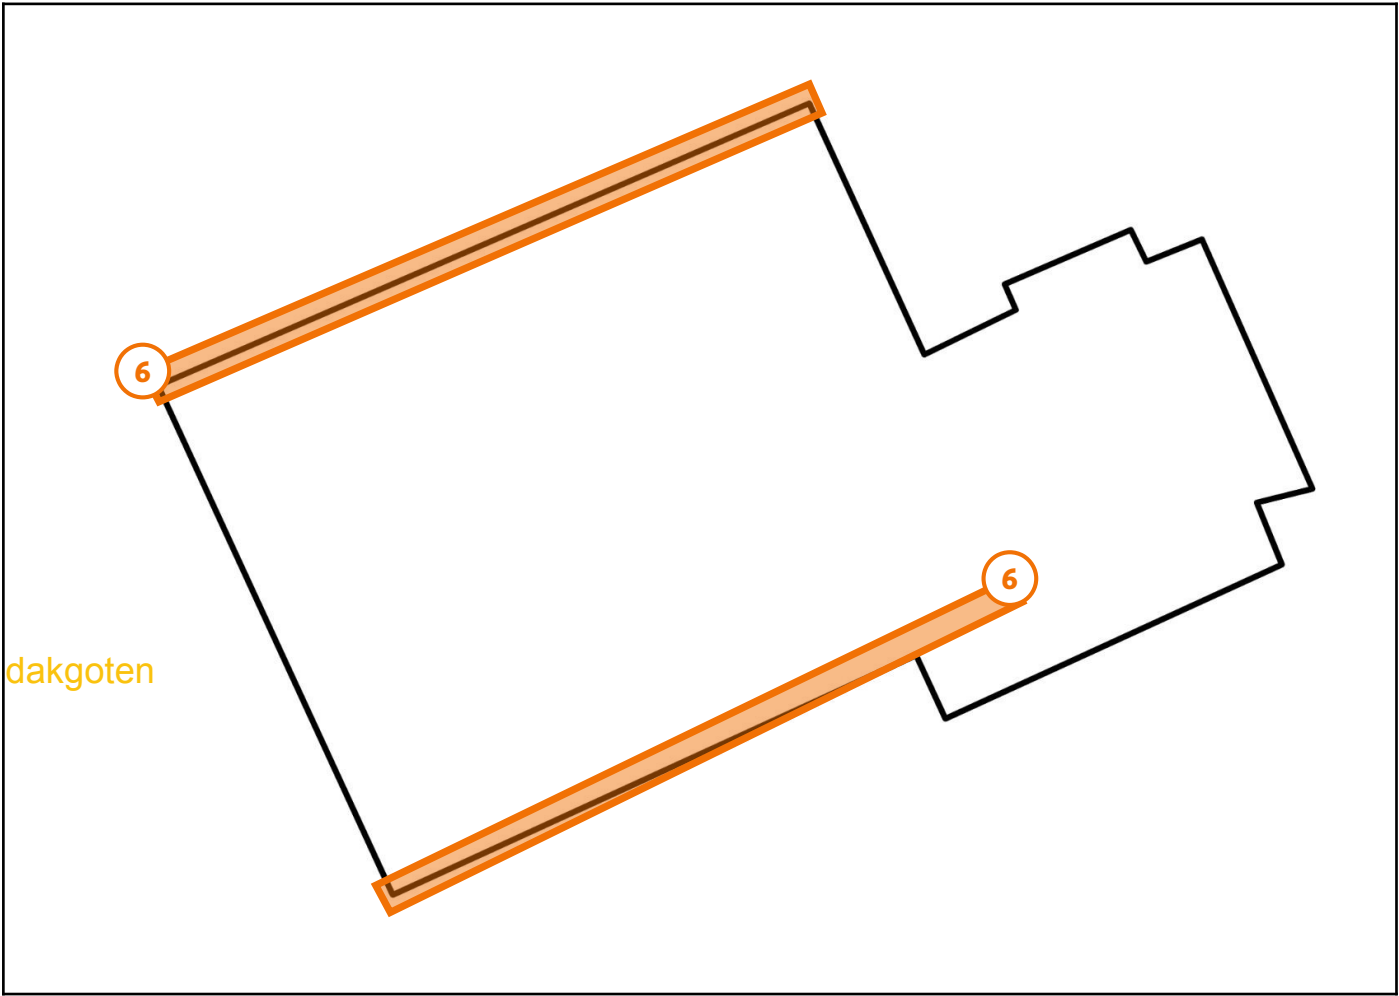
## Plan 2.2: Garage plan

| Beschrijving | Type | Actie |
|---|---|---|
| 6. Dakgoot garage | Asbestmateriaal | Verwijderen |

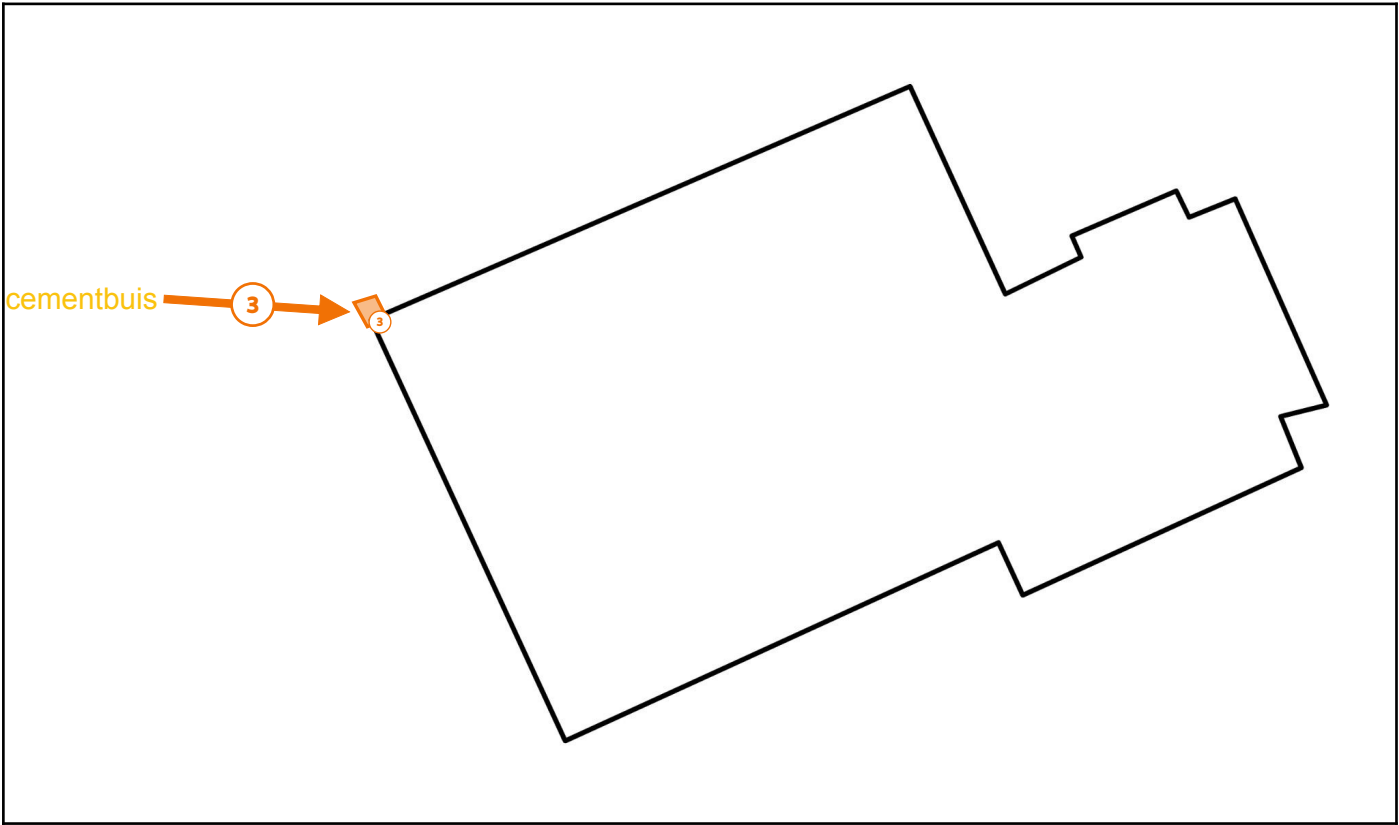
## Plan 2.3: Garage plan

| Beschrijving | Type | Actie |
|---|---|---|
| 3. Cementbuis | Asbestmateriaal | Verwijderen |

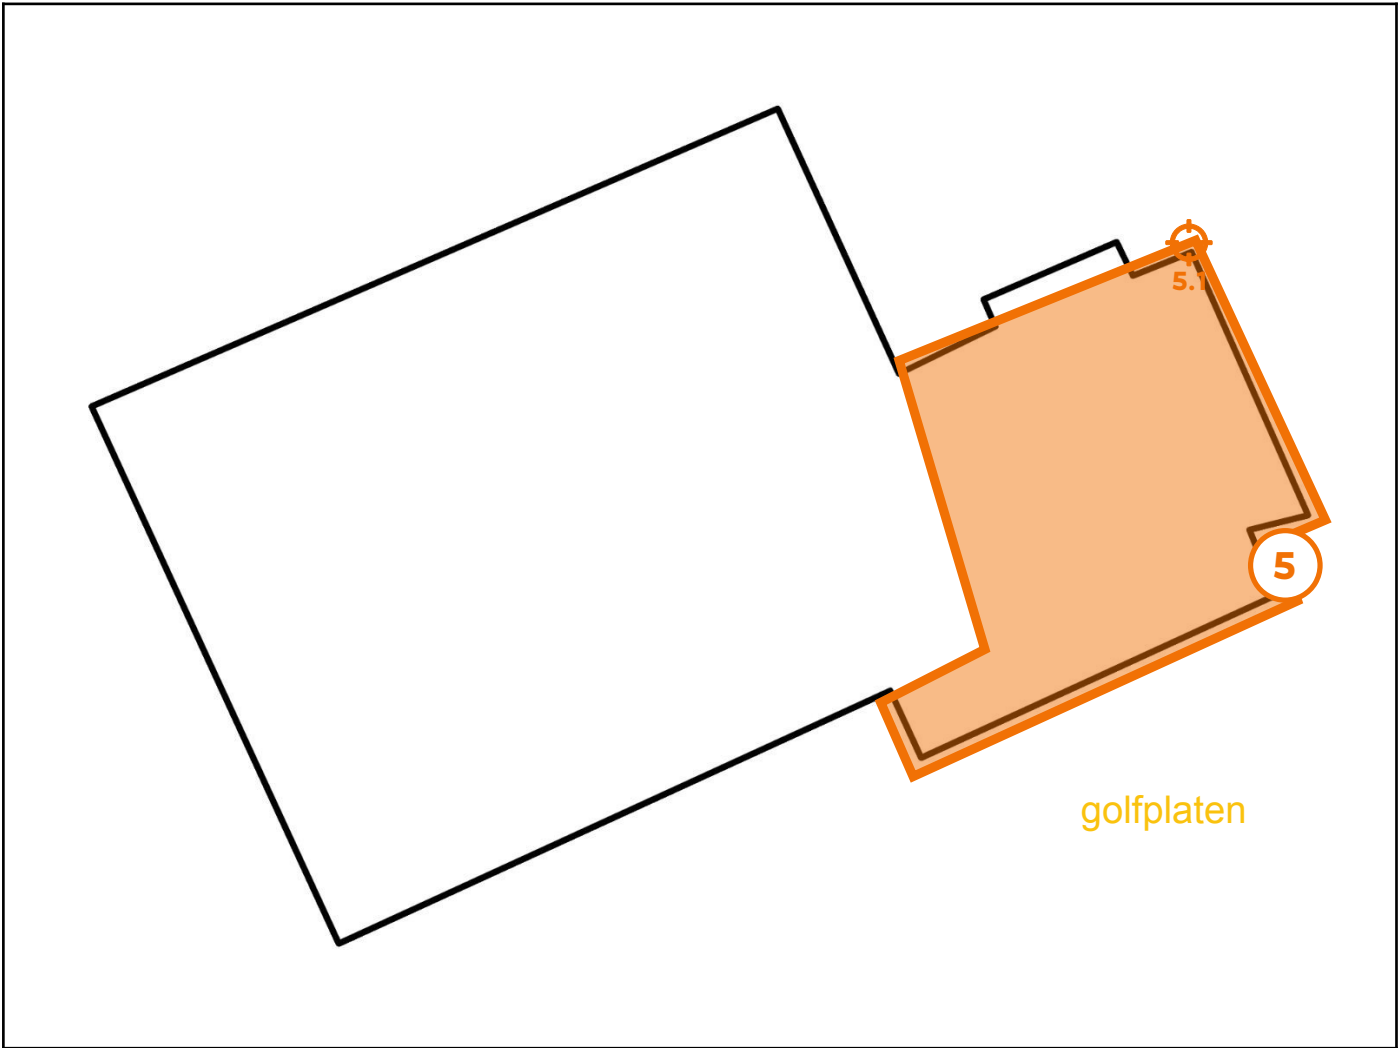
## Plan 2.5: Garage plan

| Beschrijving | Type | Actie |
|---|---|---|
| 1. Slib/sediment dakgoot | Asbestmateriaal | Dringend verwijderen |

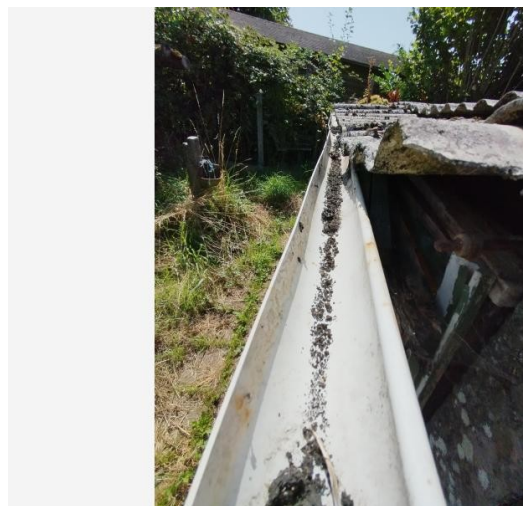
Detailfoto

| <p><b>Opmerking</b></p> | <p>De vermelde oppervlaktes, diktes, gewichten en volumes betreffen een berekeneerde schatting. Er worden geen rechten verleend aan deze oppervlaktes/diktes/volumes.</p> <p>Hemelwater dat afspoelt van asbestcement daken of gevels kan asbestdeeltjes bevatten.</p> <p>Reinig de dakgoten om asbesthoudend sediment of slib te verwijderen.</p> <p>Dit kan aanleiding geven tot blootstelling, gebruik standaard dragen van de nodige wegwerp beschermingsmiddelen FFP 3 masker , handschoenen en tyvec CAT III type 5-6, afwasbaar schoeisel</p> <p>Schep het mos in dubbel plastic zak , sluit dit luchtdicht af , en breng dit naar een plaatselijk containerpark.</p> <p>Reinig de dakgoot en het gebruikt materiaal met overvloedig water.</p> <p>Men raadpleegt best op voorhand de voorwaarden van het recyclagepark. Zie ook link Zie <a href="https://ovam.vlaanderen.be/wie-mag-wat-verwijderen">https://ovam.vlaanderen.be/wie-mag-wat-verwijderen</a> <a href="https://ovam.vlaanderen.be/voorzorgsmaatregelen-bij-asbestverwijdering">https://ovam.vlaanderen.be/voorzorgsmaatregelen-bij-asbestverwijdering</a></p> <p><a href="https://ovam.vlaanderen.be/asbestafval-afvoeren">https://ovam.vlaanderen.be/asbestafval-afvoeren</a></p> <p>Zie ook wetgevend kader (website van de OVAM en CODEX boek VI titel 3).<br/> <a href="http://werk.belgie.be/sites/default/files/content/documents/Welzijn%20op%20het%20werk/Regelgeving/Codex%20boek%20VI%20titel%203%20Asbest.pdf">http://werk.belgie.be/sites/default/files/content/documents/Welzijn%20op%20het%20werk/Regelgeving/Codex%20boek%20VI%20titel%203%20Asbest.pdf</a></p> |

Voor verwijdering het slib extra bevochtigen of fixeren om stof te voorkomen , niet breken om stof te beperken .

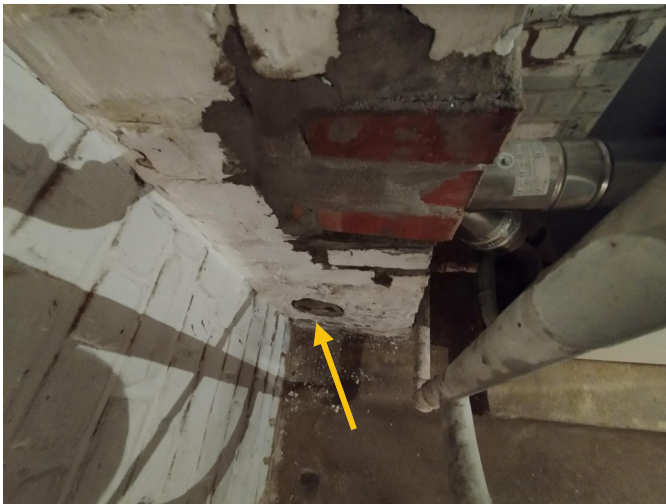
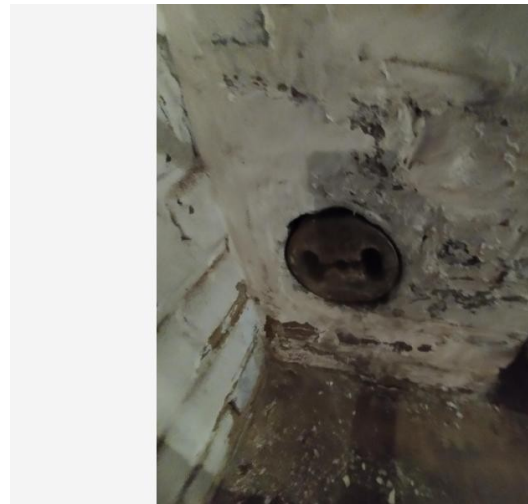
Detailfoto

| Opmerking | De vermelde oppervlaktes, diktes, gewichten en volumes betreffen een beredeneerde schatting. Er worden geen rechten verleend aan deze oppervlaktes/diktes/volumes. |

- Eenvoudige handelingen: mag via doe-het-zelf of door werknemer(s) met opleidingsattest eenvoudige handelingen  
Roetluik opening (houder - kader) Standaard dragen van de nodige wegwerp beschermingsmiddelen FFP 3 masker , handschoenen en tyvec CAT III type 5-6 , afwasbaar schoeisel Extra bevochtigen van de roetluikkader , beitel rondom , boven en onder voorzichtig los zonder de kader te breken , verpakken in dubbel plastic folie , luchtdicht afsluiten en afvoeren als hechtgebonden afval. Voor hechtgebonden toepassingen: Bij verwijdering door doe-het-zelf moet men dit afval dubbel en luchtdicht verpakt aandienen bij het gemeentelijk recyclagepark. Men raadpleegt best op voorhand de voorwaarden van het recyclagepark. Zie ook link Zie <https://ovam.vlaanderen.be/wie-mag-wat-verwijderen>  
<https://ovam.vlaanderen.be/voorzorgsmaatregelen-bij-asbestverwijdering>  
<https://ovam.vlaanderen.be/asbestafval-afvoeren> Zie ook wetgevend kader (website van de OVAM en CODEX boek VI titel 3). <http://werk.belgie.be/sites/default/files/content/documents/Welzijn%20op%20het>

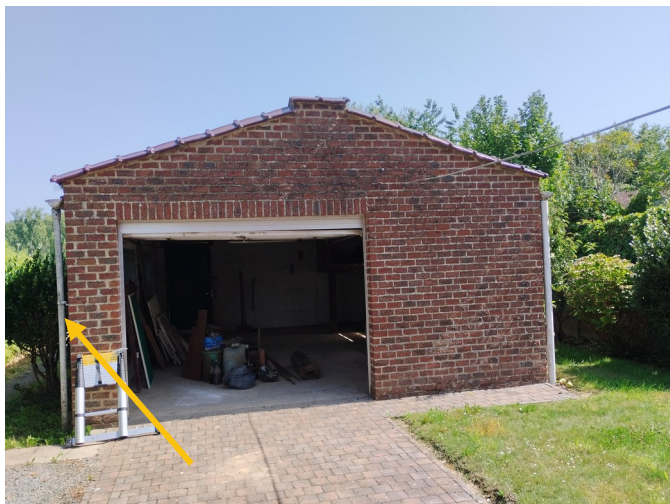
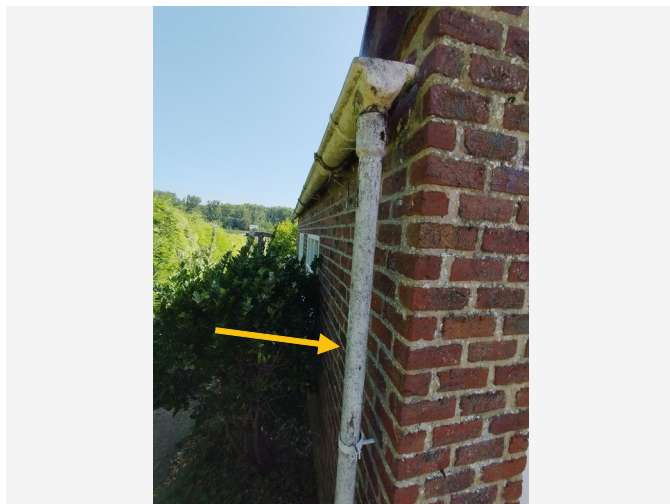
Detailfoto

| Opmerking | De vermelde oppervlaktes, diktes, gewichten en volumes betreffen een beredeneerde schatting. Er worden geen rechten verleend aan deze oppervlaktes/diktes/volumes. |

Indien mogelijk de ondervloer afdekken, dakgoten voorzichtig verwijderen, extra fixeren, niet breken, niet gooien, onmiddellijk verpakken of voorzichtig in container met asbest bag plaatsen. Voldoende benevelen/bevochtigen tijdens de duur van de werken.
