# Asbestinventarisat attest

Herdebeekstraat 114, 1701 Dilbeek

Attestnummer : 20250818-000364.000

**Niet-asbestveilig**

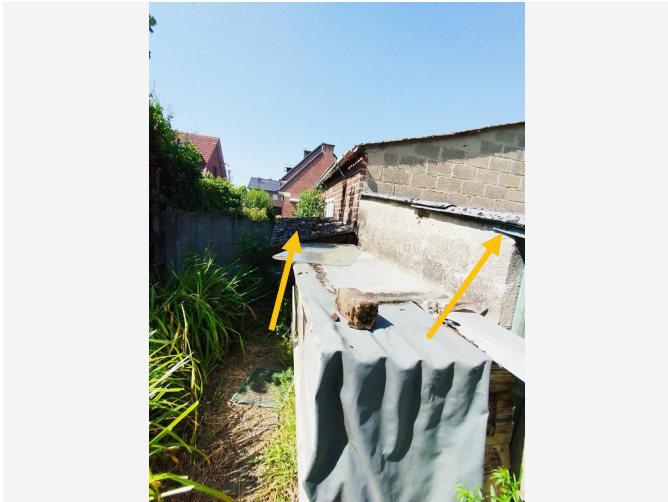
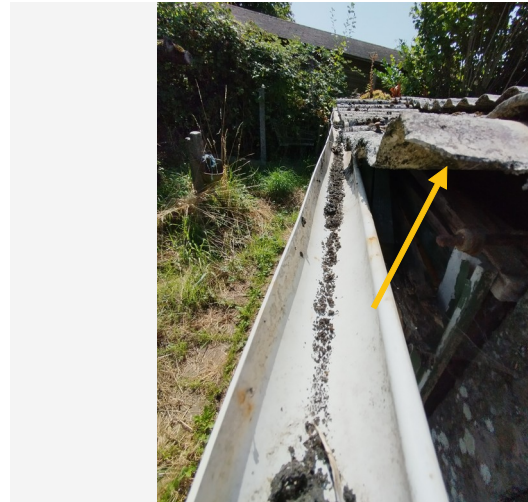
## Fiche 5: Golfplaten berging en koterijen rondom garage

Asbestmateriaal

- Eenvoudige handelingen: mag via doe-het-zelf of door werknemer(s) met opleidingsattest eenvoudige handelingen  
EH via doe-het-zelf Standaard dragen van de nodige wegwerp beschermingsmiddelen FFP 3 masker, handschoenen en tyvec CAT III type 5-6, afwasbaar schoeisel Indien mogelijk de ondervloer afdekken, golfplaten voorzichtig verwijderen, extra fixeren, niet breken, niet gooien, onmiddellijk dubbel verpakken, luchtdicht afsluiten of voorzichtig in container met asbest bag plaatsen. Voldoende benevelen/bevochtigen tijdens de duur van de werken. Indien golfplaten in slechte staat zijn en kans bestaat op breken: Eenvoudige handeling opgeleid personeel, alle werknemer(s) moeten wel beschikken over een opleidingsattest eenvoudige handelingen 8u Voor hechtgebonden toepassingen: Bij verwijdering door doe-het-zelf moet men dit afval dubbel en luchtdicht verpakt aandienen bij het gemeentelijk recyclagepark. Men raadpleegt best op

Zorg er dan voor dat: -u zich vooraf goed informeert op [www.asbestinfo.be](http://www.asbestinfo.be) -u zich beschermt met een FFP3 mondmasker, wegwerphandschoenen, wegwerpoverall Cat III type 5-6, afspoelbaar schoeisel -er geen minderjarigen of derden aanwezig zijn -u beschikt over PE-folie en zakken om loskomende deeltjes en het afval op te vangen en te verpakken -u beschikt over een vernevelaar (water) of fixeermiddel om het asbestmateriaal te bevochtigen tijdens de volledige duur van de werken -u weet hoe u asbestmateriaal veilig kan demonteren zonder stof of breuken -u beschikt over natte doeken om eventuele resten en stof weg te nemen

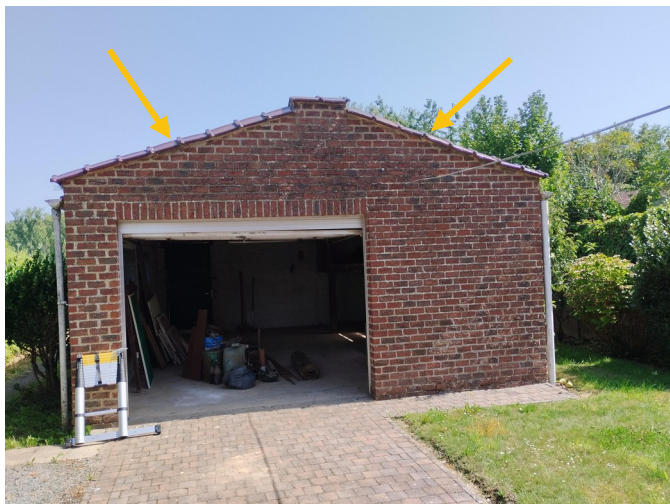
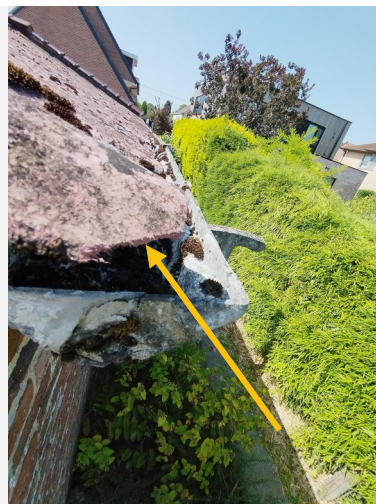
Detailfoto

| Opmerking | <p>Er werd een staal genomen aan een uitstekend stuk waardoor de waterdichtheid van de dakbedekking niet in het gedrang komt.</p> <p>De vermelde oppervlaktes, diktes en volumes betreffen een beredeneerde schatting. Er worden geen rechten verleend aan deze oppervlaktes/diktes/volumes</p> |

- Eenvoudige handelingen: mag via doe-het-zelf of door werknemer(s) met opleidingsattest eenvoudige handelingen  
EH via doe-het zelf Standaard dragen van de nodige wegwerp beschermingsmiddelen FFP 3 masker , handschoenen en tyvec CAT III type 5-6 , afwasbaar schoeisel Indien mogelijk de ondervloer afdekken , golfplaten voorzichtig verwijderen, extra fixeren, niet breken , niet gooien, onmiddellijk dubbel verpakken , luchtdicht afsluiten of voorzichtig in container met asbest bag plaatsen. Voldoende benevelen/bevochtigen tijdens de duur van de werken. Indien golfplaten in slechte staat zijn en kans bestaat op breken : Eenvoudige handeling opgeleid personeel , alle werknemer(s) moeten wel beschikken over een opleidingsattest eenvoudige handelingen 8u Voor hechtgebonden toepassingen: Bij verwijdering door doe-het-zelf moet men dit afval dubbel en luchtdicht verpakt aandienen bij het gemeentelijk recyclagepark. Men raadpleegt best op voorhand de voorwaarden van het recyclagepark. Zie ook link Zie <https://ovam.vlaanderen.be/wie-mag-wat->

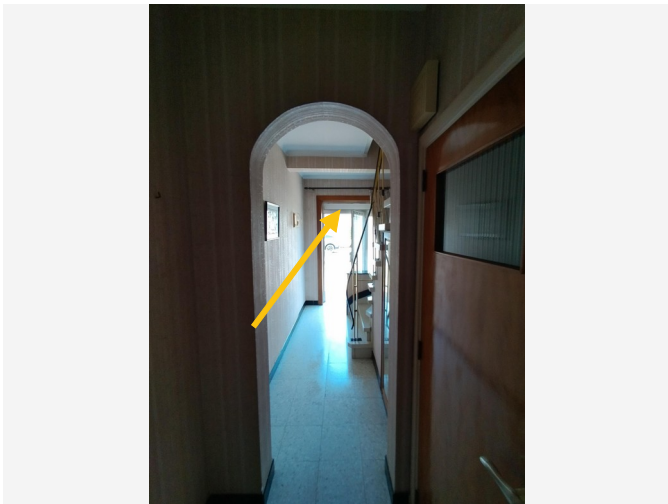
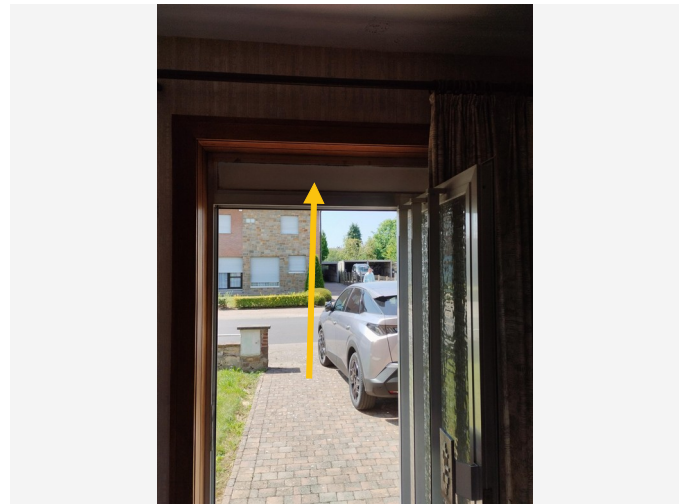
Detailfoto

| Opmerking | De vermelde oppervlaktes, diktes en volumes betreffen een berekende schatting. Er worden geen rechten verleend aan deze oppervlaktes/diktes/volumes. |

- u zich vooraf goed informeert op [www.asbestinfo.be](http://www.asbestinfo.be)
- u zich beschermt met een FFP3 mondmasker, wegwerphandschoenen, wegwerpoveral Cat III type 5-6, afspoelbaar schoeisel
- er geen minderjarigen of derden aanwezig zijn
- u beschikt over PE-folie en zakken om loskomende deeltjes en het afval op te vangen en te verpakken
- u beschikt over een vernevelaar (water) of fixeermiddel om het asbestmateriaal te bevochtigen tijdens de volledige duur van de werken
- u weet hoe u asbestmateriaal veilig kan demonteren zonder stof of breuken
- u beschikt over natte doeken om eventuele resten en stof weg te nemen

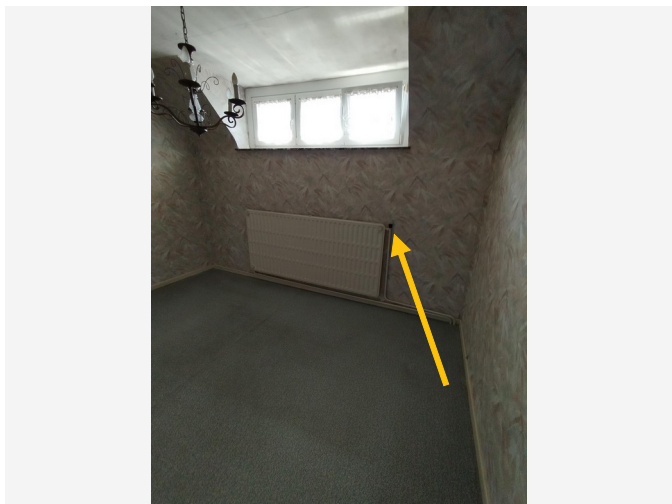
| Opmerking | <p>Het is moeilijk te bepalen of de bakeliettoepassingen in de woning ook effectief asbesthoudend zijn (het kan ook gaan om de asbestvrije variant).</p> <p>Er werd geen monster genomen o.w.v. beschadiging aan een elektrisch gerelateerde toepassing, extra controle bij verwijdering van het verdacht materiaal.</p> |

- Eenvoudige handelingen: mag via doe-het-zelf of door werknemer(s) met opleidingsattest eenvoudige handelingen  
Schakelaars, stopcontacten en andere gelijkaardige toepassingen kunnen eenvoudig losgeschroefd worden --> EH doe-het-zelf. Afgesloten of verzegelde kast --> EH opgeleid technieker personeel 8u basisopleiding asbest. Voor elektrische infrastructuur en uitrusting dient u vooraleer men deze toepassing gaat bevochtigen de elektriciteit af te sluiten (zoniet elektrocutie-/brandgevaar). standaard dragen van de nodige wegwerp beschermingsmiddelen FFP 3 masker , handschoenen en tyvec CAT III type 5-6 , afspoelbaar schoeisel Losschroeven en dubbel verpakken in plastic , sluit luchtdicht af en breng dit als hechtgebonden afval naar een plaatselijk containerpark. Voor hechtgebonden toepassingen: Bij verwijdering door doe-het-zelf moet men dit afval dubbel en luchtdicht verpakt afdienen bij het gemeentelijk recyclagepark. Men raadpleegt best op voorhand de voorwaarden van het recyclagepark.

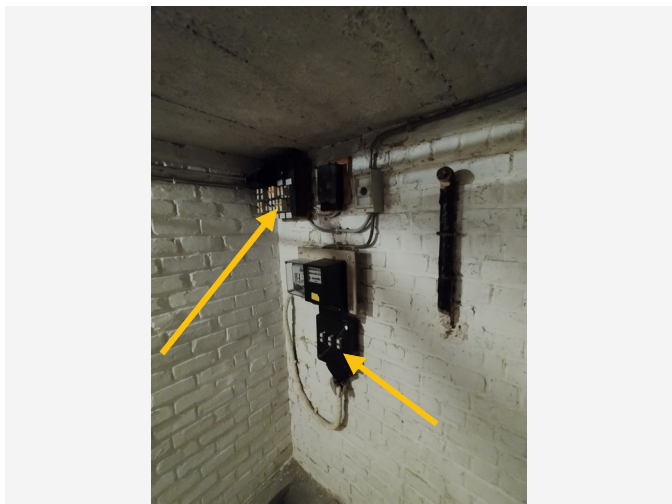
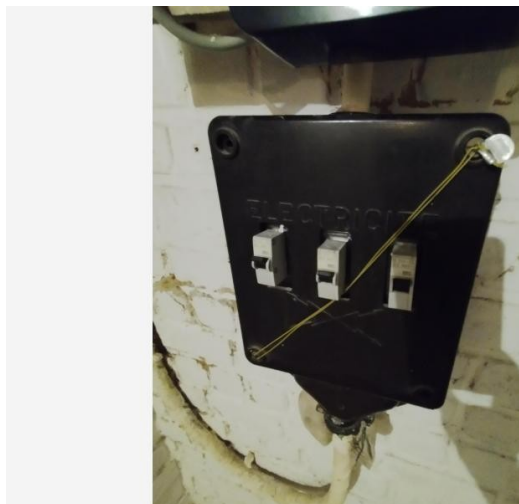
Detailfoto

| Opmerking | <p>Het is moeilijk te bepalen of de bakeliettoepassingen in de woning ook effectief asbesthoudend zijn (het kan ook gaan om de asbestvrije variant).</p> <p>Er werd geen monster genomen o.w.v. beschadiging aan een elektrisch gerelateerde toepassing, extra controle bij verwijdering van het verdacht materiaal.</p> |

- Eenvoudige handelingen: mag via doe-het-zelf of door werknemer(s) met opleidingsattest eenvoudige handelingen  
Schakelaars, stopcontacten en andere gelijkaardige toepassingen kunnen eenvoudig losgeschroefd worden --> EH doe-het-zelf. Afgesloten of verzegelde kast --> EH opgeleid techniek personeel 8u basisopleiding asbest. Voor elektrische infrastructuur en uitrusting dient u vooraleer men deze toepassing gaat bevochtigen de elektriciteit af te sluiten (zoniet elektrocutie-/brandgevaar). standaard dragen van de nodige wegwerp beschermingsmiddelen FFP 3 masker , handschoenen en tyvec CAT III type 5-6 , afspoelbaar schoeisel Losschroeven en dubbel verpakken in plastic , sluit luchtdicht af en breng dit als hechtgebonden afval naar een plaatselijk containerpark. Voor hechtgebonden toepassingen: Bij verwijdering door doe-het-zelf moet men dit afval dubbel en luchtdicht verpakt afdienen bij het gemeentelijk recyclagepark. Men raadpleegt best op voorhand de voorwaarden van het recyclagepark.

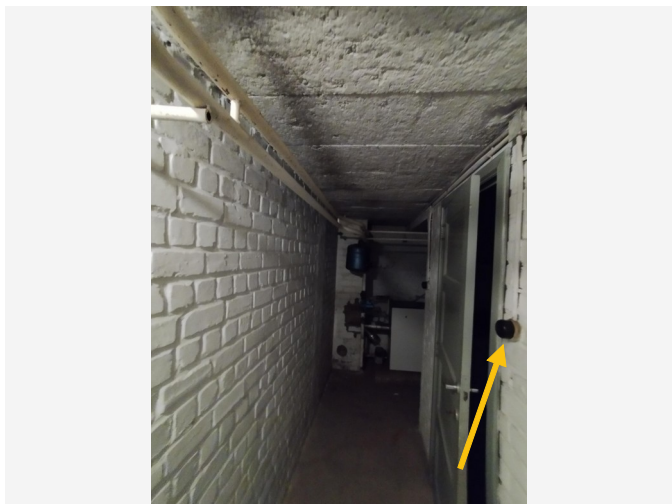
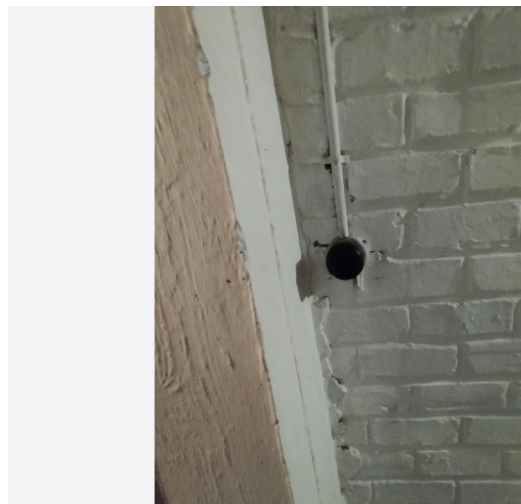
Detailfoto

| Opmerking | <p>Het is moeilijk te bepalen of de bakeliettoepassingen in de woning ook effectief asbesthoudend zijn (het kan ook gaan om de asbestvrije variant).</p> <p>Er werd geen monster genomen o.w.v. beschadiging aan een elektrisch gerelateerde toepassing, extra controle bij verwijdering van het verdacht materiaal.</p> |

- Eenvoudige handelingen: mag via doe-het-zelf of door werknemer(s) met opleidingsattest eenvoudige handelingen  
Schakelaars, stopcontacten en andere gelijkaardige toepassingen kunnen eenvoudig losgeschroefd worden --> EH doe-het-zelf. Afgesloten of verzegelde kast --> EH opgeleid techniek personeel 8u basisopleiding asbest. Voor elektrische infrastructuur en uitrusting dient u vooraleer men deze toepassing gaat bevochtigen de elektriciteit af te sluiten (zoniet elektrocutie-/brandgevaar). standaard dragen van de nodige wegwerp beschermingsmiddelen FFP 3 masker , handschoenen en tyvec CAT III type 5-6 , afspoelbaar schoeisel Losschroeven en dubbel verpakken in plastic , sluit luchtdicht af en breng dit als hechtgebonden afval naar een plaatselijk containerpark. Voor hechtgebonden toepassingen: Bij verwijdering door doe-het-zelf moet men dit afval dubbel en luchtdicht verpakt afdienen bij het gemeentelijk recyclagepark. Men raadpleegt best op voorhand de voorwaarden van het recyclagepark.

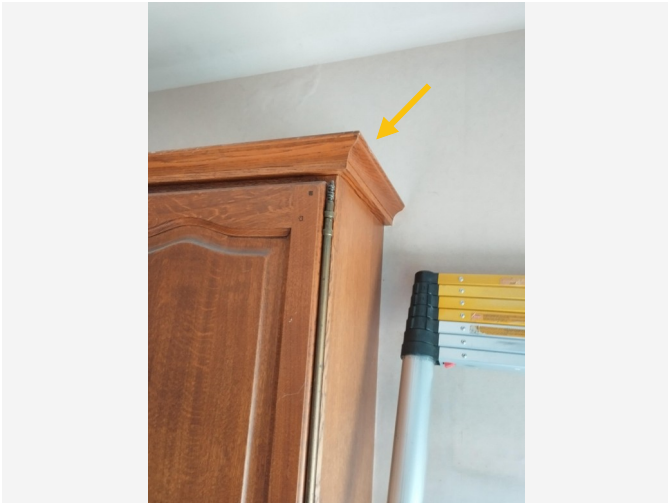
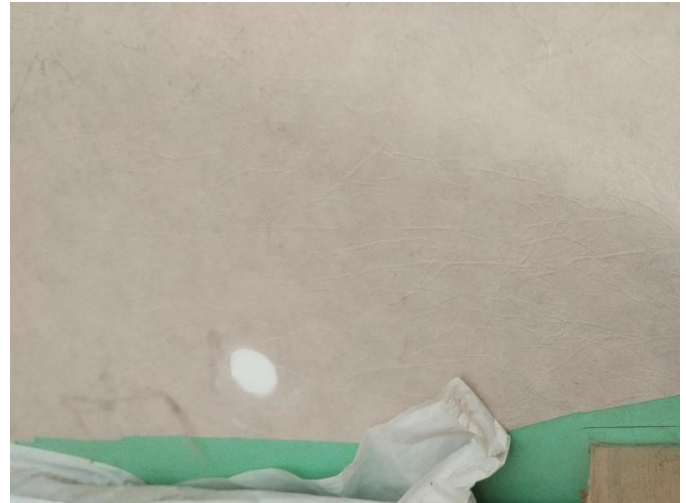
## Fiche 22: Muurpleister

Geen asbest

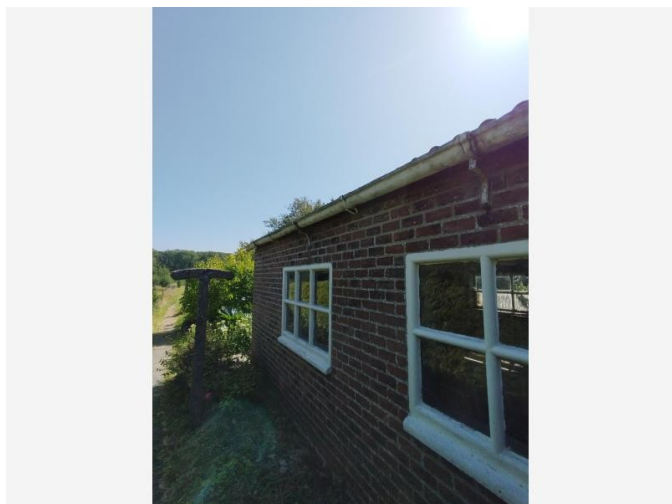
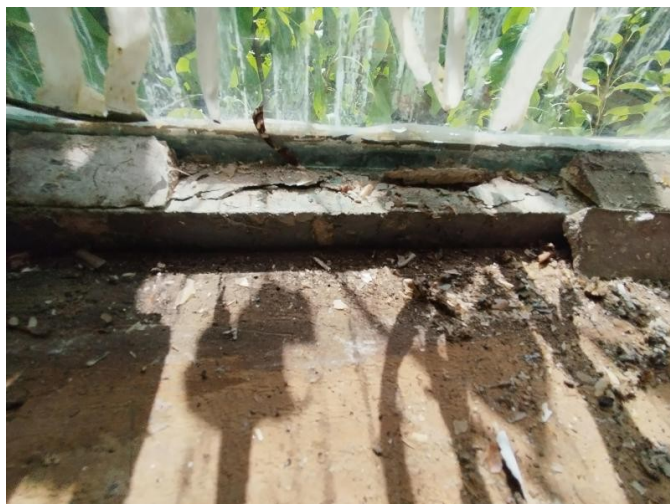
## Fiche 23: Kit garage

Geen asbest

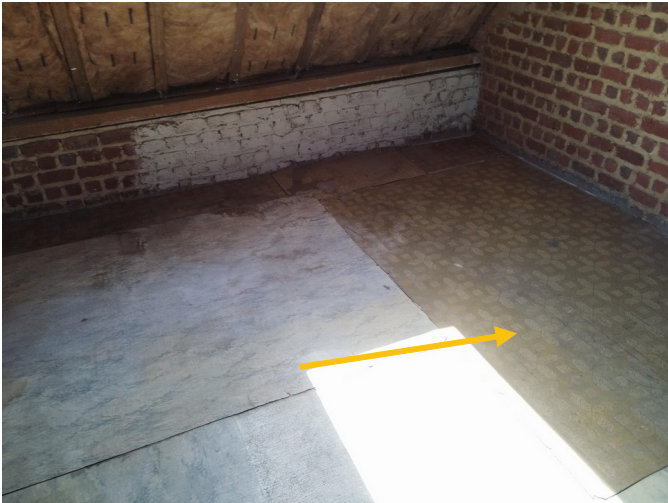
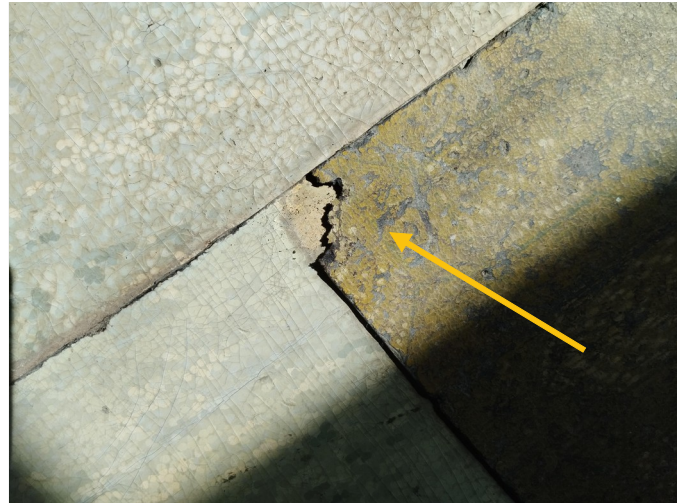
## Fiche 24: Vinylvloer (donkergroen)

Geen asbest

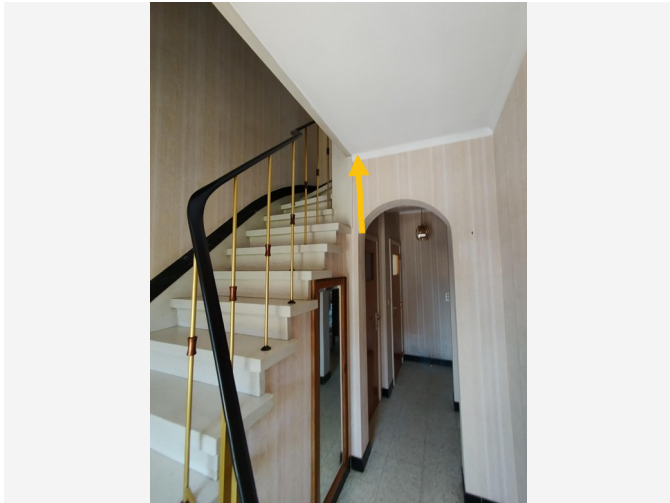
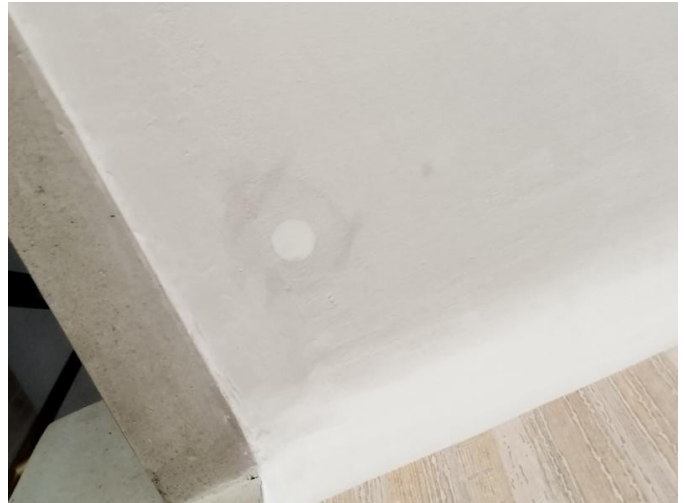
## Fiche 25: Plafondpleister

Geen asbest

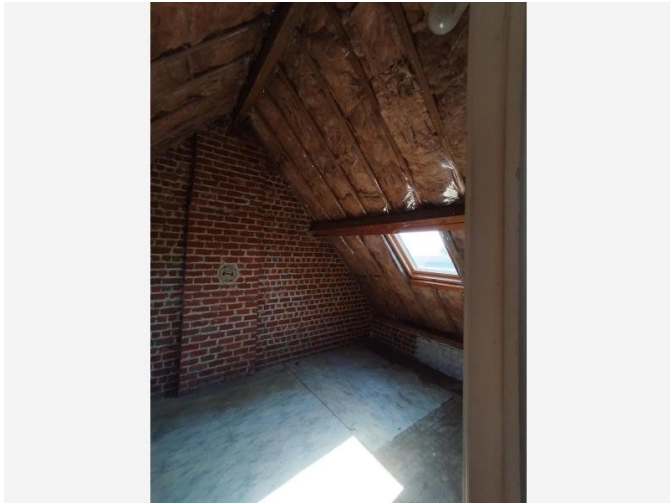
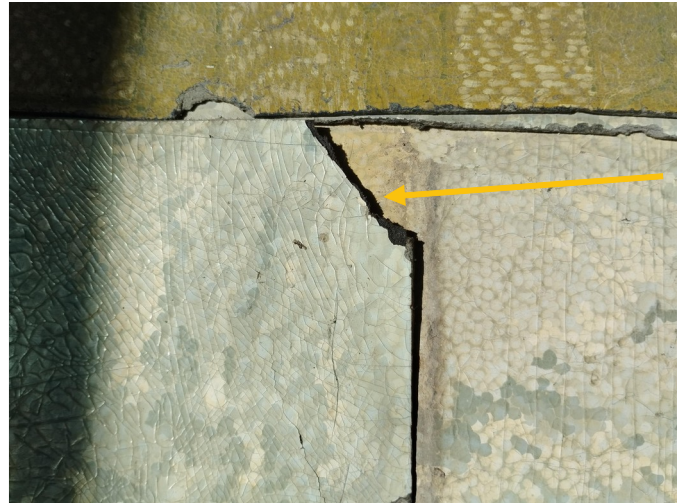
## Fiche 26: Vinylvloer (lichtgroen zolder)

Geen asbest
