710 - INSP  
 ISO/IEC 17020  
 Origineel verslag

## Verkoop [Afd 8.4.2]

Verslagnummer: 33/07112024/40547/1/1

Inspectie adres: Gysenstraat 10, 1703 Dilbeek (België)  
 De fundering dateert van: Voor 1 oktober 1981  
 Type: Verkoop [Afd 8.4.2]

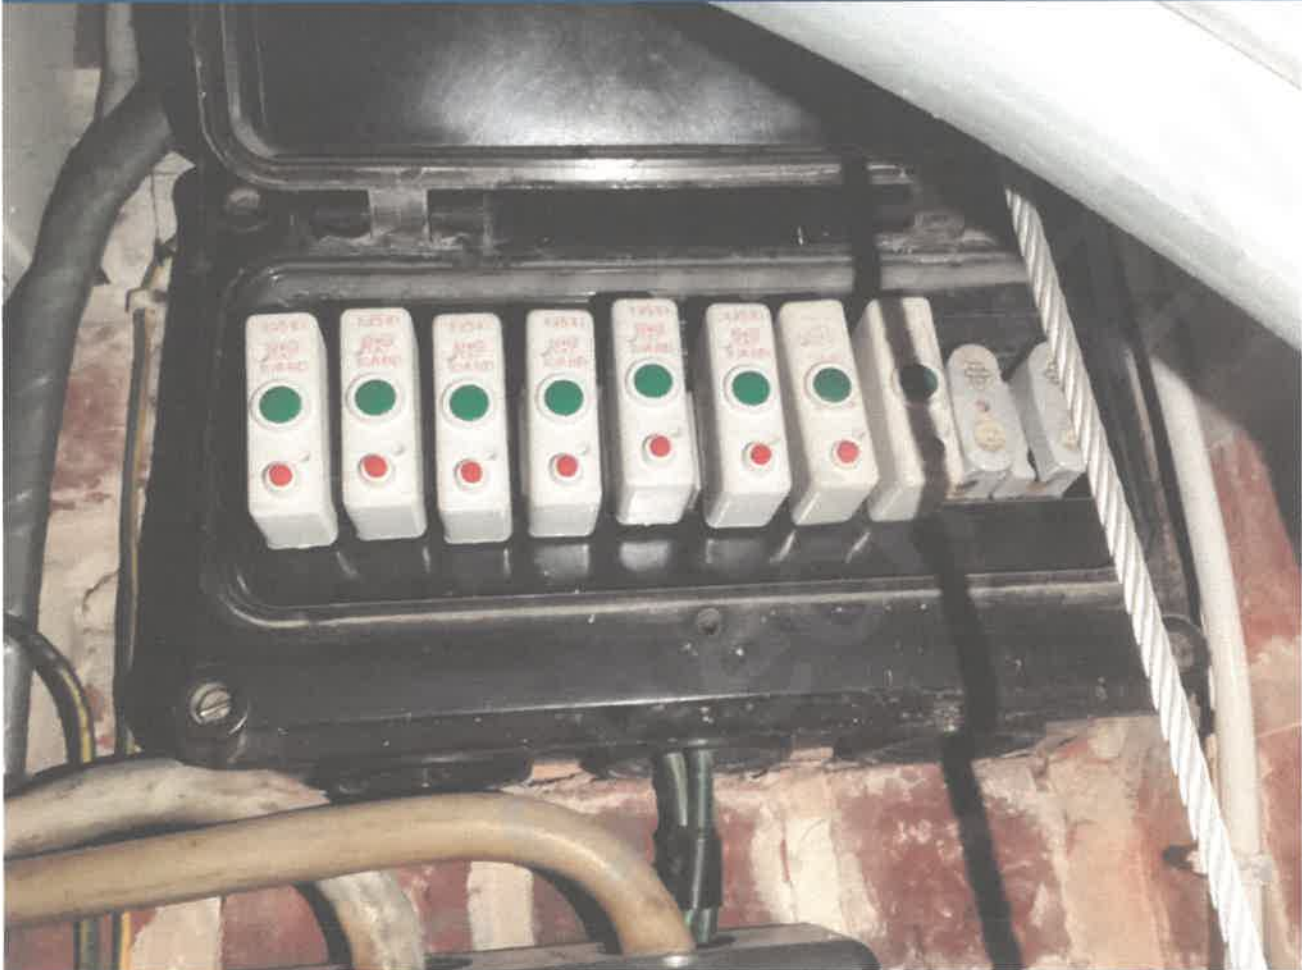
## Elektrisch bord

- Het verdeelbord is onvoldoende gemarkeerd. Individuele markering, voedingsspanning en/of gevarendriehoek ontbreken. - oAfd 3.1.3.3; Afd 9.4.1
  - Het verdeelbord is niet toegankelijk. - oAfd 5.3.5.1

- De beschermingsgraad van de ruimte moet ten minste IPXX-D zijn voor ruimtes publiek toegankelijk en IPXX-B voor gewone ruimtes. - oAfd 4.2.2.3
  - Er ontbreken afdekplaatjes in het elektrisch bord. - Afd 5.2.6; oAfd 4.2.2.3

- Het elektrische bord beschikt niet over een afdoende beschermingsplaat. - oAfd 5.3.5.1
  - Hoofddifferentieelstroombeschermingsinrichting is niet aanwezig. - oAfd 4.2.4.3

- De houders van de penautomaten zijn niet uitgerust met een kaliberstuk. - oAfd 5.3.5.5.a
  - De elektrische installatie is niet verwezenlijkt met elektrisch materiaal volgens en naar de regels van goed vakmanschap. - Afd 1.4.1; Afd 1.4.2; Afd 5.2.6
