# Asbestinventarisatetest

De Nayerstraat 2/21, 9470 Denderleeuw

Attestnummer : **20251001-000248.000**

Uitgegeven op : **01.10.2025**

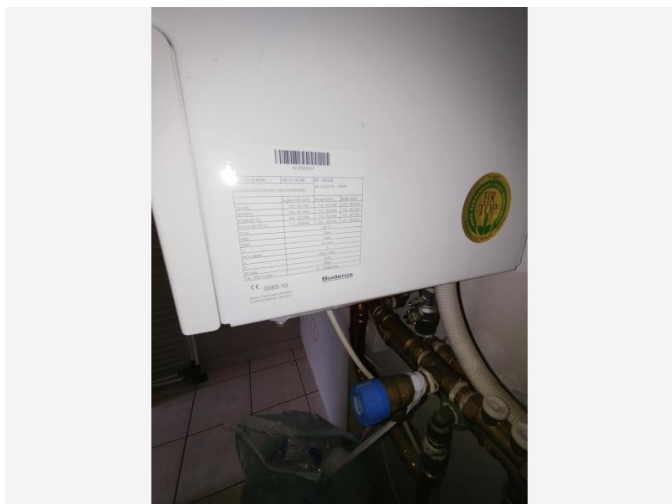
| Fiche 4: Gaswandketel..... | 18 |

Bouwjaar toestel: 2010. Geen verdacht bouwjaar.

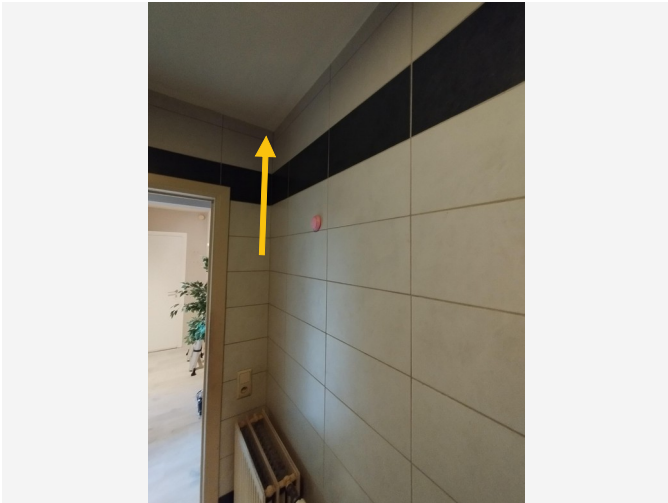
## Fiche 6: Plafondpleister

Geen asbest

| # | Type | Referentie | Resultaat |
|---|---|---|---|
| 6.1 | Mengmonster | 002 | Geen asbest |

| Opmerking | <p>Volgens het inspectieprotocol is een monstername van het pleisterwerk verplicht om dit te identificeren als niet-asbesthoudend.</p> <p>Locatie staalnames: individuele ruimte: slpk / natte ruimte: badkamer / stookplaats: berging / traphal: inkom.</p> <p>De vermelde oppervlaktes en volumes betreffen een beredeneerde schatting. Er worden geen rechten verleend aan deze oppervlaktes/volumes. De dikte is een schatting die voorkomt uit de monsterplaatsen en is daarom niet altijd representatief.</p> |
