# Asbestinventarisat attest

Stationsstraat 20/11, 1770 Liedekerke

Attestnummer : 20230208-000454.000

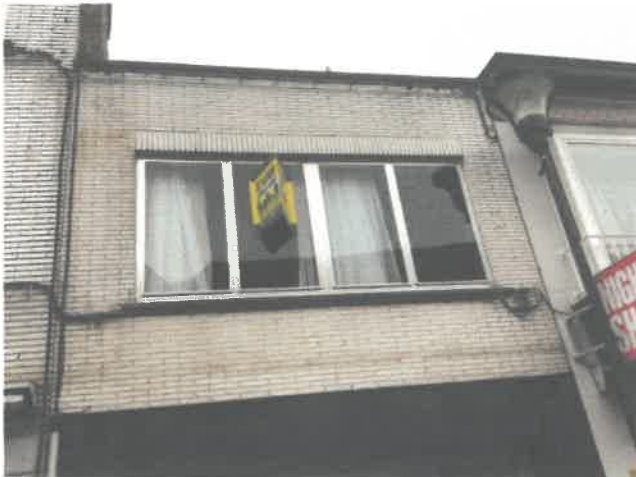
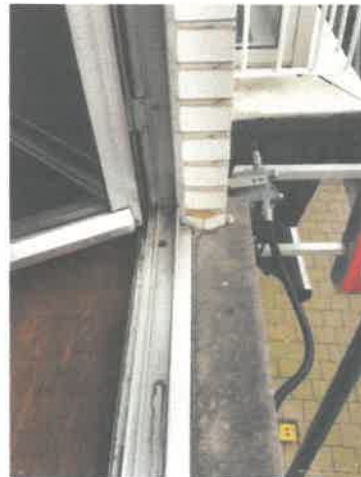
## Fiche 1: Mastiek venster

Asbestmateriaal

| Eindbeoordeling materiaalarisico | Laag materiaalarisico en/of verlaagde kans op vezelvrijgave |

| Gebondenheid | Categorie 1: hechtgebonden in oorsprong |
| Asbestsoort (vezeltype) | Alleen chrysotiel |
| Asbestconcentratie | Laag (< 50%) |
| Afschermingsgraad van het gehele materiaal | Geheel of deels vrij aan de buitenlucht |
| Toestand van het materiaal | Licht beschadigd, licht verweerd. Intact materiaal type Pical – asbestboard of categorie III 'gebondenheid' |

| # | Type | Referentie | Resultaat |
|---|---|---|---|
| 1.1 | Puntmonster | MM02 | Chrysotiel |

| Beschrijving | Mastiek venster |
| Asbestmateriaal | In-situ afwerkingslagen - Pasta, stopverf, voegsel, stopsel, vulsel, mastiek, kitten, ... |

Het asbestmateriaal valt onder de mijlpaal van 2040.

Zorgvuldig beheren

- Zorg voor een veilig beheer. Vermijd het beschadigen van het asbestmateriaal. Controleer de toestand jaarlijks op wijzigingen.

- Eenvoudige handelingen: mag via doe-het-zelf of door werknemers met opleidingsattest eenvoudige handelingen  
Voor ramen met asbesthoudende mastiek voorziet de wet geen verplichting om deze asbesthoudende toepassing te laten verwijderen door een firma met een opleidingsattest eenvoudige handelingen. U mag, in principe, ongeacht beschadigingen of vrije asbestvezels, deze asbesttoepassing zelf verwijderen met inachtneming van de nodige veiligheidsmaatregelen om uzelf en uw omgeving te beschermen. Een beschadigde asbesttoepassing in slechte staat kan makkelijk verder breken of vergruizen. Er komen dan schadelijke asbestvezels vrij die ingeademd kunnen

De verwijdering van het materiaal moet met de nodige zorg en veiligheidsvoorzieningen gebeuren.

U mag enkel een beschadigde of verweerde asbesttoepassing verwijderen indien :

- er niemand anders in de buurt is
- de asbesttoepassing niet verder beschadigd raakt of vergruist

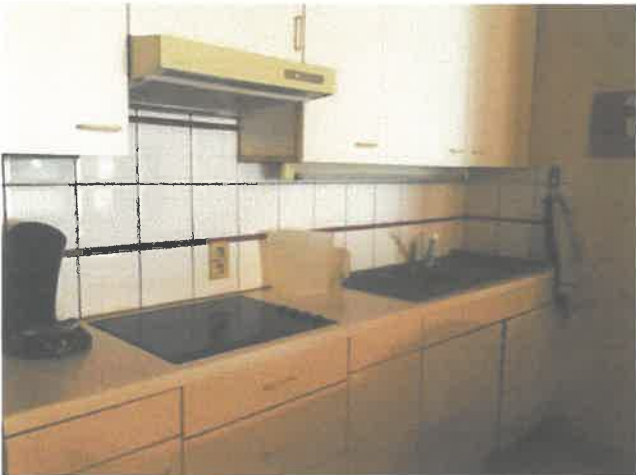
## Fiche 2: Tegellijm

De muurtegels waren in goede staat en er was geen beschadiging vast te stellen.  
Bij verwijdering muurtegels is het raadzaam de nodige beschermingsmiddelen te dragen om alle risico uit te sluiten.  
In de periode dat deze woning werd gebouwd, werd frequent asbestverdachte tegellijm gebruikt.

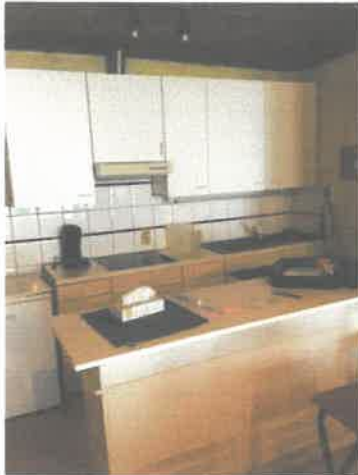
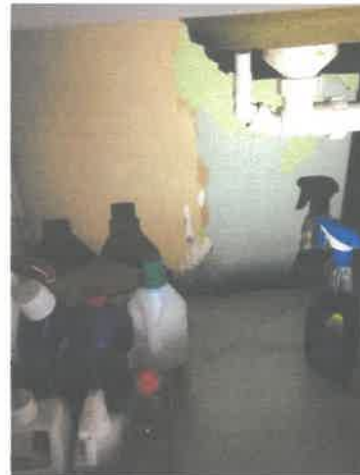
## Fiche 3: pleisterwerk muren

Geen asbest

| # | Type | Referentie | Resultaat |
|---|---|---|---|
| 3.1 | Mengmonster | MM01 | Geen asbest |

| Beschrijving | pleisterwerk muren |
| Bindmiddel van materiaal | Gips - kalk |

| <b>Gebondenheid op basis van bindmiddel</b> | Niet-hechtgebonden |
| <b>Opmerking</b> | <p>Plafond afgewerkt met hout</p> <p>Geen stooklokaal</p> <p>een destructief onderzoek is aan te raden bij grondige verbouwingswerken, om</p> <p>eventuele pleisterwerken, mogelijks onder de valse plafonds/wanden te</p> <p>bemonsteren. Dit behoort momenteel niet tot onze taak in deze opdracht.</p> |
