# Asbestinventarisatetest

Stadsweg 10, 9500 Geraardsbergen

Attestnummer : **20230221-000051.000**

Uitgegeven op : **21.02.2023**

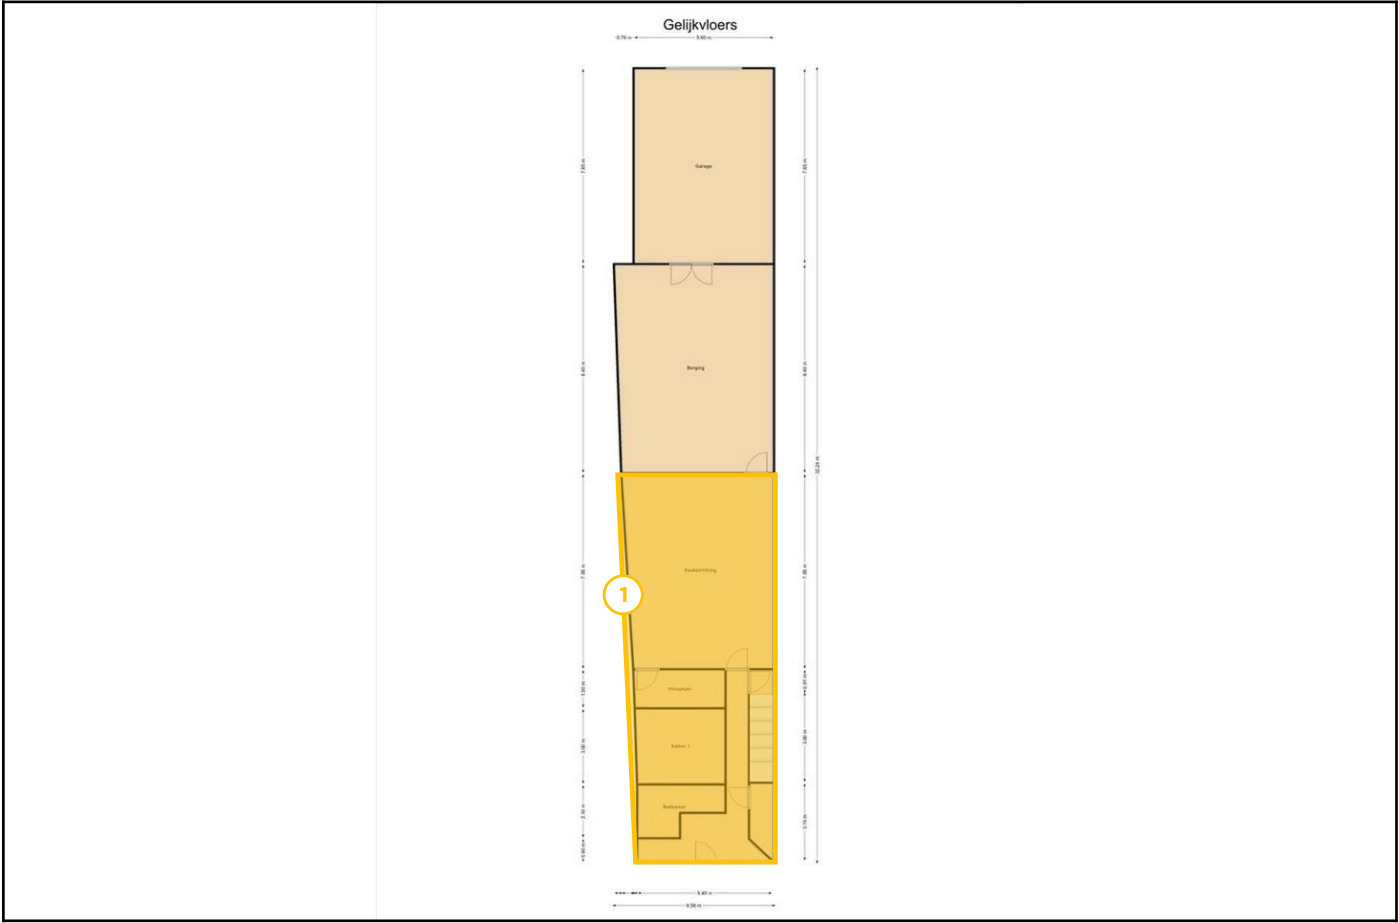
# Plan 1.1: Gelijksvloers

| Beschrijving | Type | Actie |
|---|---|---|
| 1. Totaalrenovatie - Woning | Uitsluiting | - |

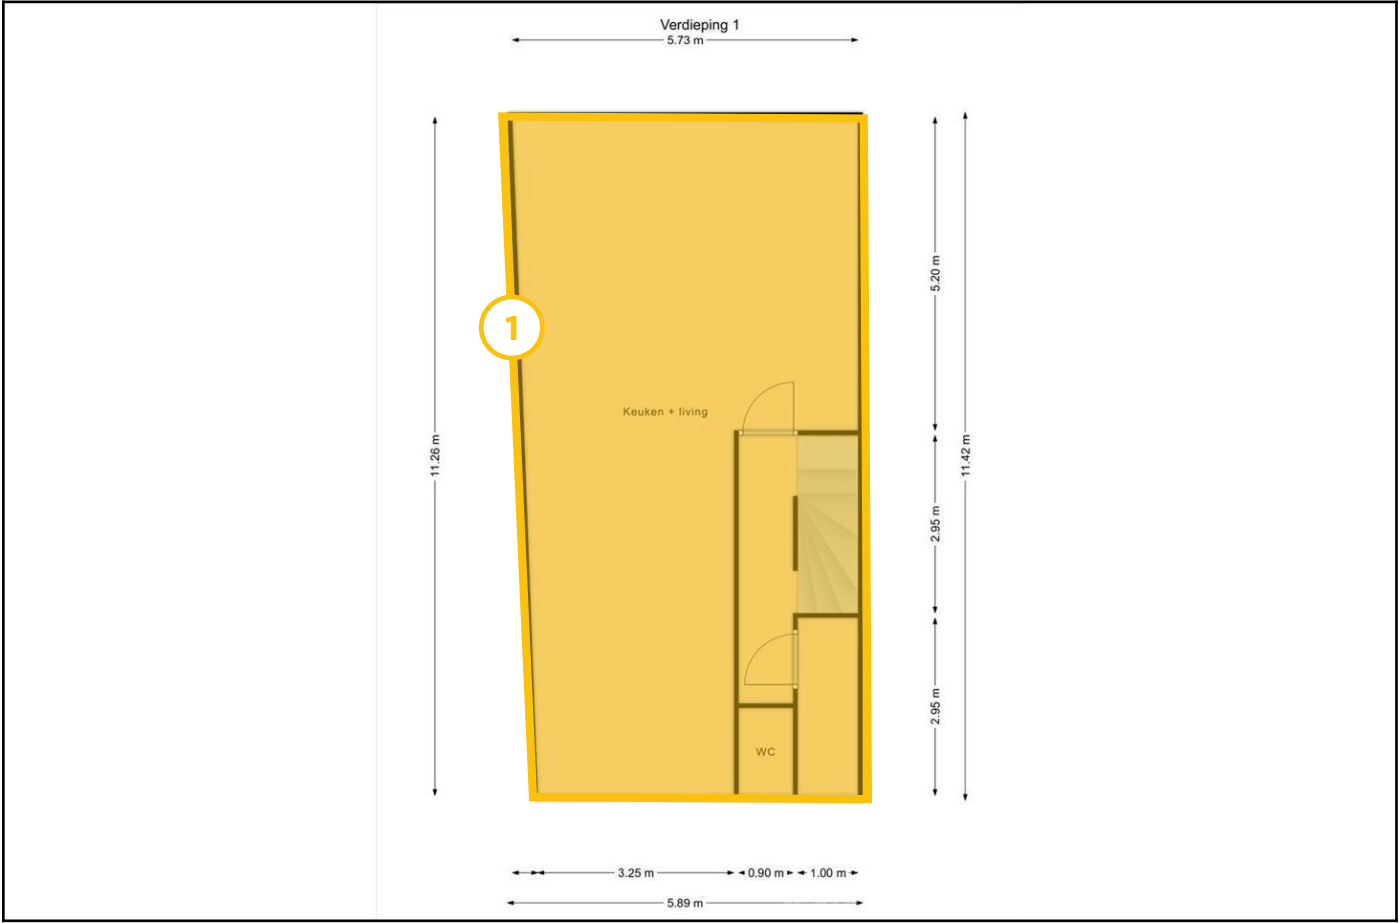
# Plan 1.2: verdieping 1

| Beschrijving | Type | Actie |
|---|---|---|
| 1. Totaalrenovatie - Woning | Uitsluiting | - |

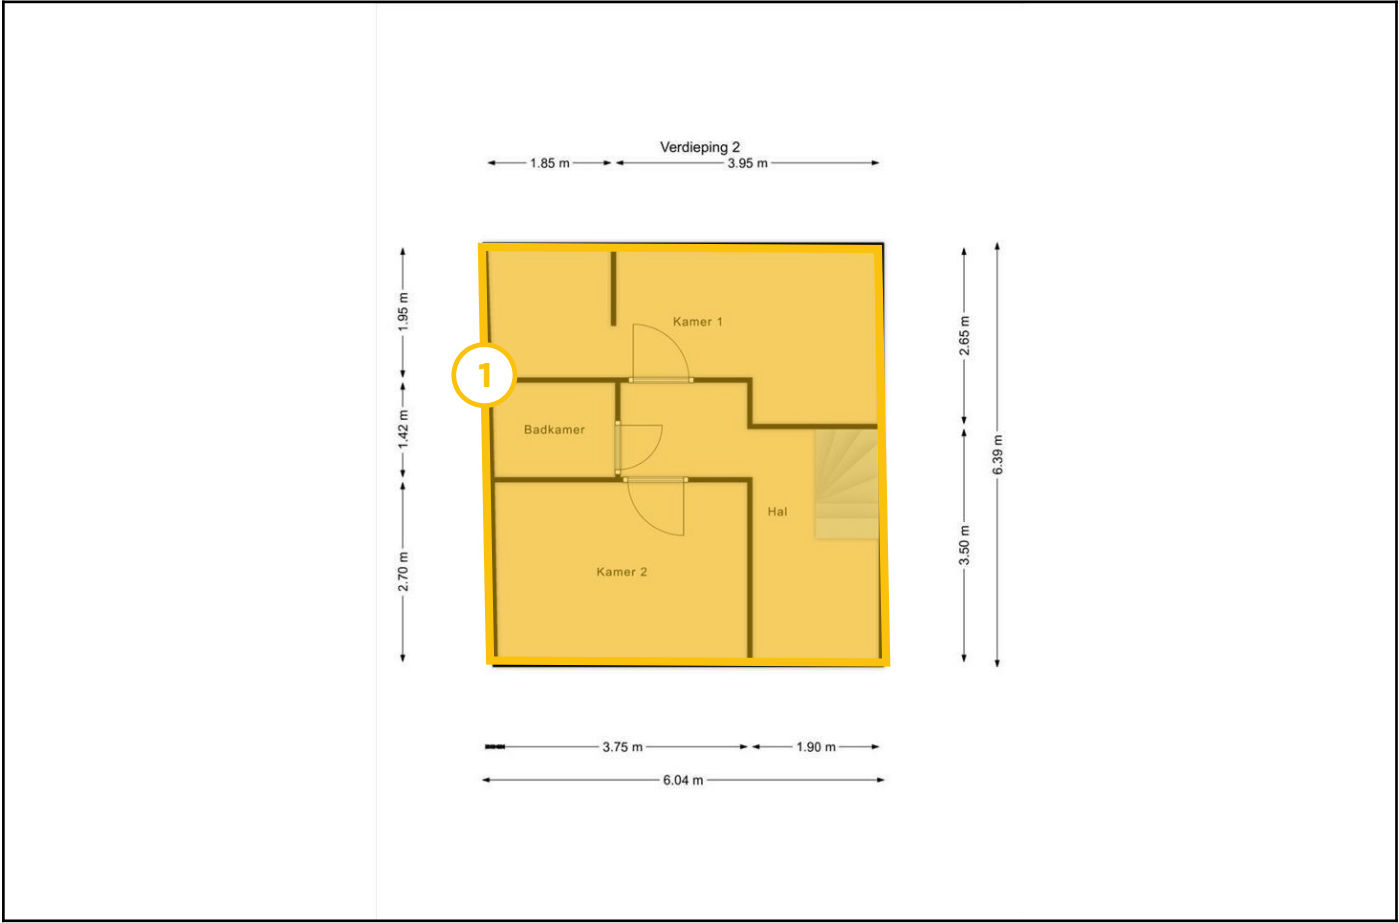
# Plan 1.3: Verdieping 2

| Beschrijving | Type | Actie |
|---|---|---|
| 1. Totaalrenovatie - Woning | Uitsluiting | - |

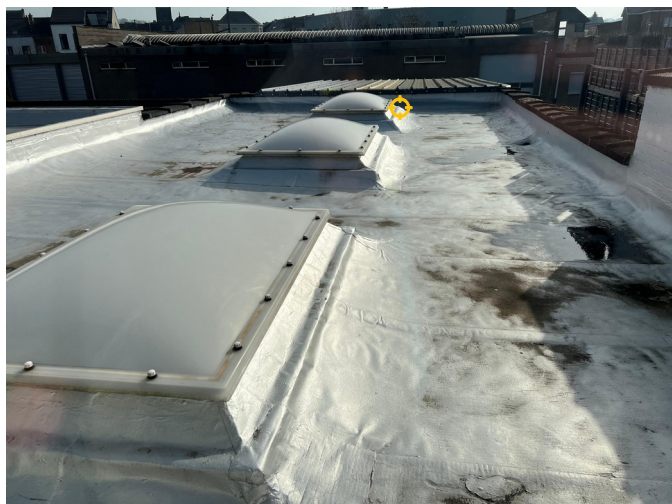
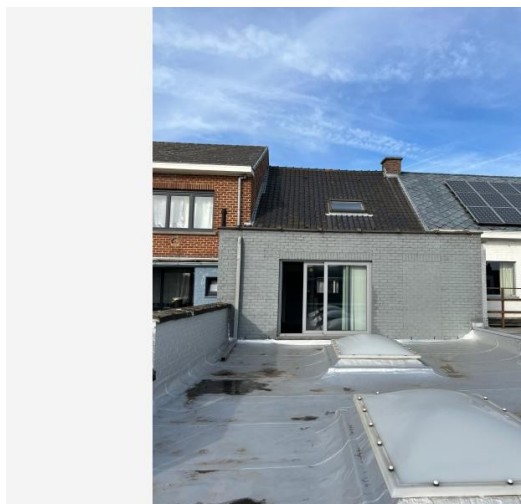
## Fiche 2: Roofing

Geen asbest

| # | Type | Referentie | Resultaat |
|---|---|---|---|
| 2.1 | Puntmonster | STL#STAD10-1 | Geen asbest |

| Beschrijving | Roofing |
| Primaire drager | Plat dak |
| Bindmiddel van materiaal | Bitumen (roofing, teer, asfalt) |
