# Asbestinventarisatetest

Lessensestraat 131/2, 9500 Geraardsbergen

Attestnummer : 20240206-000223.000

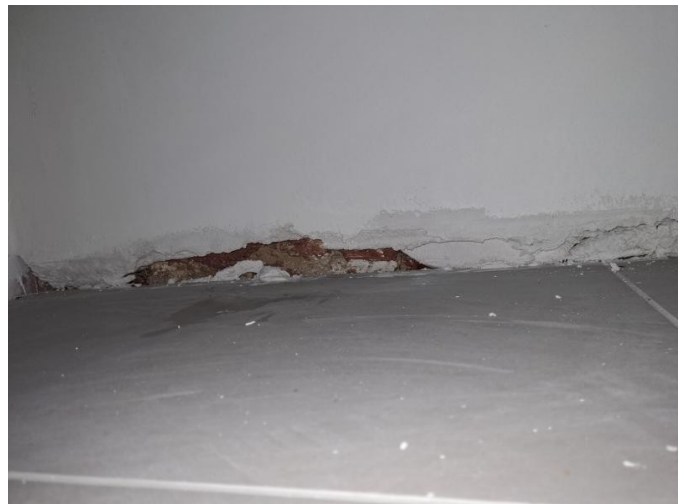
## Fiche 1: Pleisterwerk muren

Geen asbest

Overzichtsfoto

Detailfoto

| # | Type | Referentie | Resultaat |
|---|---|---|---|
| 1.1 | Mengmonster | 231127-LESS1332-PLEMUR | Geen asbest |

| Bindmiddel van materiaal | Gips - kalk |

| Gebondenheid op basis van bindmiddel | Niet-hechtgebonden |
| Hoeveelheid (oppervlakte - dikte - aantal) | <ul style="list-style-type: none"> <li>• 188,00 m<sup>2</sup> - 1,50 cm - 1 stuk</li> </ul> |
