# Asbestinventarisatetest

Kwalestraat 118/G1, 9320 Aalst

Attestnummer : 20241209-000035.000

Uitgegeven op : 09.12.2024

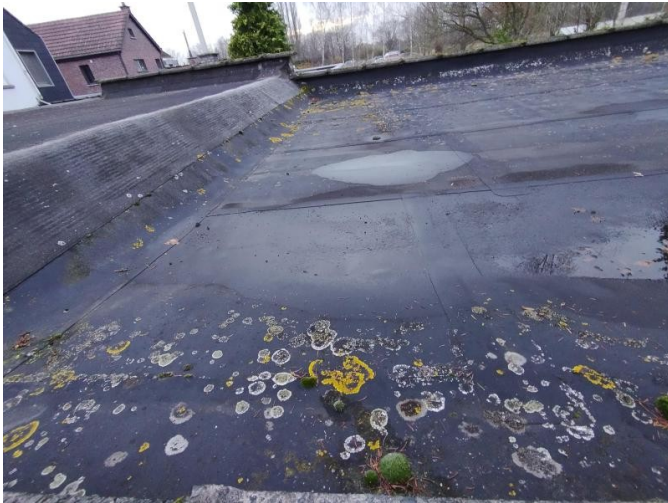
Vrije foto

Roofing van garages in serie behoort tot de gemeenschappelijke delen.

De dakbedekking (roofing) zal gecontroleerd en beschreven worden in het asbestattest van de GD.

Bij werken of schade dit melden bij de gebouwbeheerder.
