## Keuringsverslag van een elektrische laagspanning- en zeer lage spanningsinstallatie

NIET CONFORM

Datum keuring: 22/11/2023

Straatnaam: Basiliëkstraat  
Huisnummer: 95  
Busnummer:  
Postcode: 1500  
Gemeente: Halle  
Land: België

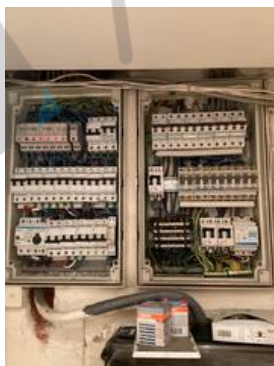
Afbeelding schakel- en verdeelbord:

- I5.05 De deur en/of afschermplaat van het schakelbord dient (terug)geplaatst worden. Aanraking van onder spanning staande delen mogelijk. (Boek 1 Afdeling 5.1.4. en 5.3.5.1.A. en 4.2.2.3.)

- I5.07 Verdeelbord dient vervangen te worden, de beschermingsgraad tegen rechstreekse aanraking is onvoldoende. (Boek 1 Onderafdeling 4.2.2.3.)
- I5.09 De genaakbare, naakte onder spanning staande delen zijn onvoldoende afgeschermd. (Boek 1 Afdeling 5.1.4. en 4.2.2.3.)
