# Asbestinventarisatetest

Paardeveldstraat 6, 9400 Ninove

Attestnummer : **20230827-000051.000**

Uitgegeven op : **27.08.2023**

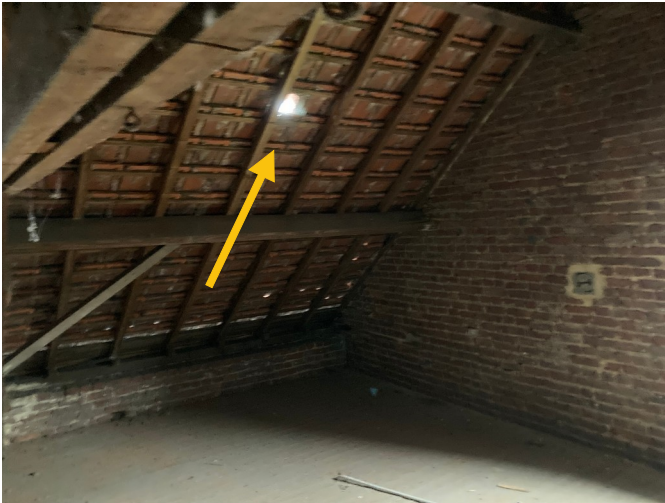
Vrije foto

Geen onderdak/rechtstreeks zicht op dakpannen vanop zolder

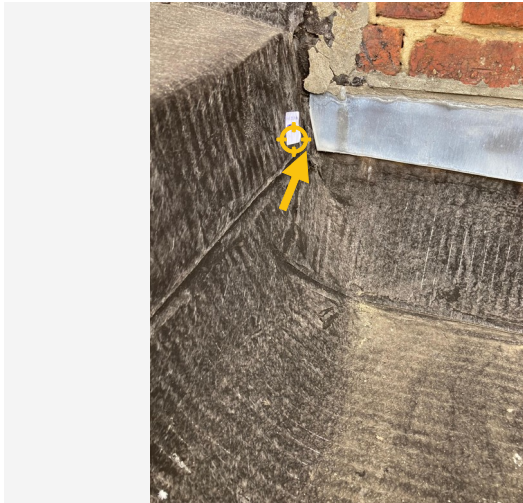
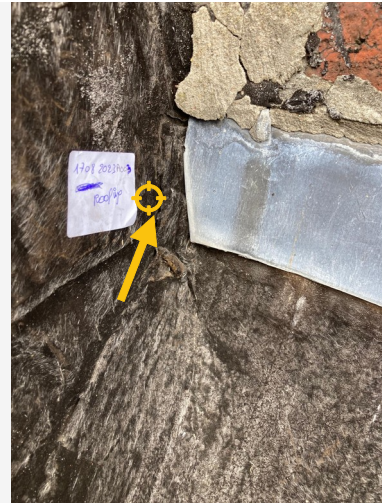
## Fiche 4: Roofing plat dak

Geen asbest

| # | Type | Referentie | Resultaat |
|---|---|---|---|
| 4.1 | Puntmonster | 17082023A003 | Geen asbest |

| Beschrijving | Roofing plat dak |
| Bindmiddel van materiaal | Bitumen (roofing, teer, asfalt) |

| Hoeveelheid (oppervlakte - aantal) | <ul style="list-style-type: none"> <li>• 25,00 m<sup>2</sup> - 1 stuk</li> </ul> |
| Opmerking | Monstername aan overlappend stuk van roofing. Om de waterdichtheid niet in het gedrang te brengen geen monstername tot op de drager mogelijk. |
