# Asbestinventarisatetest

Hofstraat 51A/0201, 9100 Sint-Niklaas

Attestnummer : 20230502-000392.000

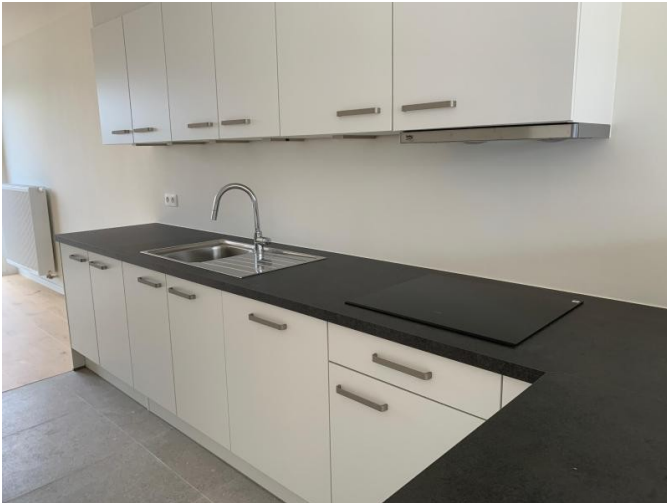
*Situeringsfoto*

### Uitgesloten van inspectie

**Bouwjaar:** 2022

*Constructies gebouwd vanaf 2001 moeten niet onderzocht worden*

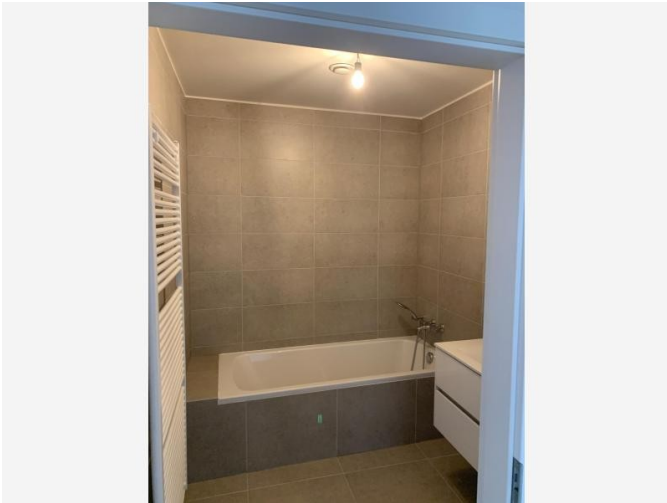
Situeringsfoto

#### Uitgesloten van inspectie

**Bouwjaar:** 2022

*Constructies gebouwd vanaf 2001 moeten niet onderzocht worden*

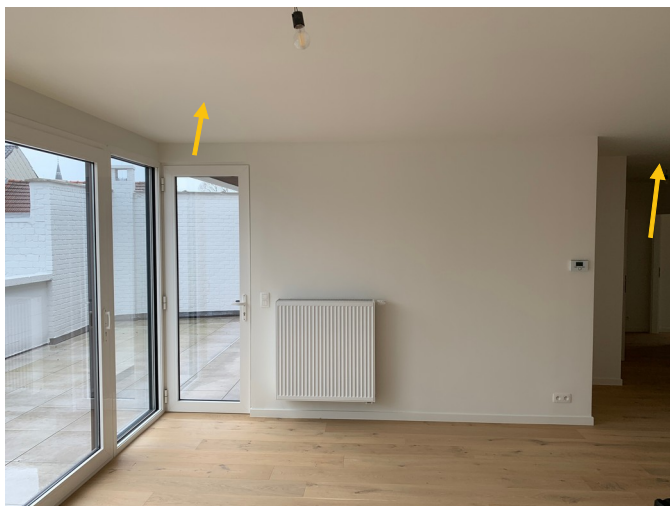
## Fiche 3: Alle plafond zijn van gyproc

Alle flafond zijn van gyproc = GEEN asbest

| Primaire drager | Plafond |
| (Asbest)materiaal | Gyproc platen |
| Bindmiddel | Gips - kalk |

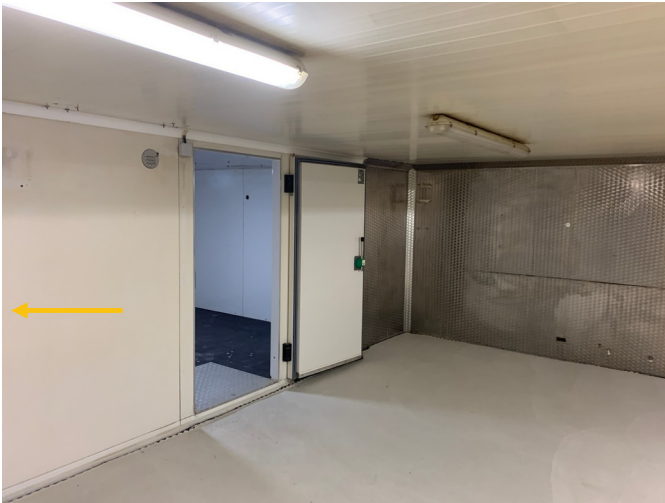
De kelder is bekeken = GEEN asbesttoepassingen

| Primaire drager | Kelder |
| (Asbest)materiaal | GEEN |

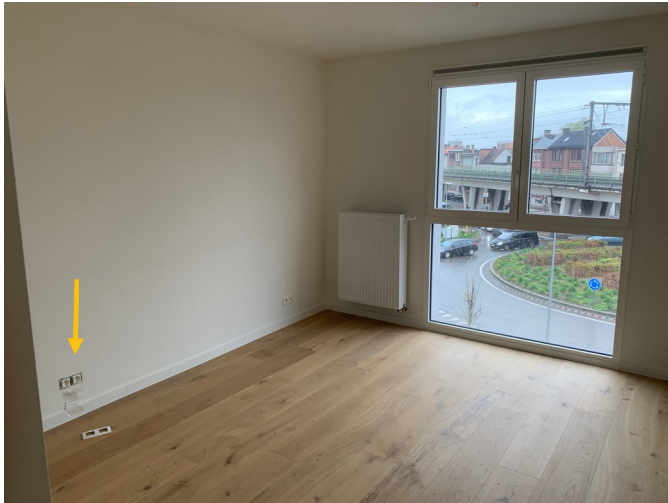
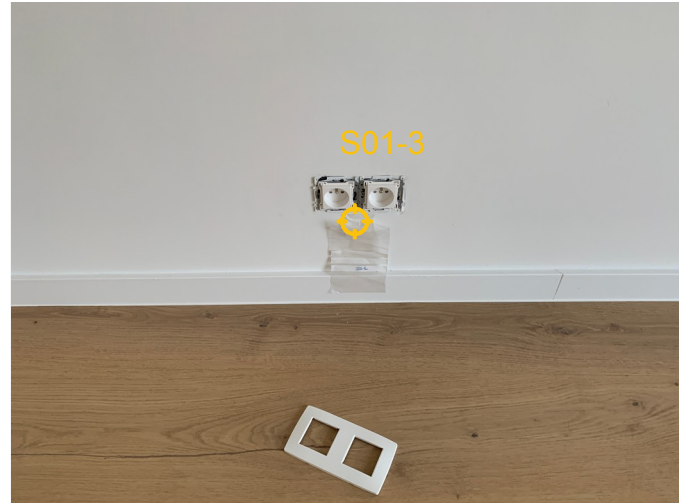
## Fiche 6: Mengstaal Bezetting muur

Geen asbest

| # | Type | Referentie | Resultaat |
|---|---|---|---|
| 6.1 | Mengmonster | S01 | Geen asbest |

| Beschrijving | Mengstaal Bezetting muur |
| Primaire drager | Binnenwand |
| Bindmiddel van materiaal | Gips - kalk |

| Hoeveelheid (oppervlakte - dikte - aantal) | <ul style="list-style-type: none"> <li>• 150,00 m<sup>2</sup> - 1,00 cm - 1 stuk</li> </ul> |
