**Verslag huishoudelijke elektrische installatie op laagspanning en zeer lage spanning****Algemeen:**

| Referentie: <b>003-20260211-04</b> | Datum controle: <b>11/02/2026</b> |

| Adres installatie: <b>Ninoofsesteenweg 216, 1750 - Lennik</b> | Nummer teller(s): <b>50771602004</b> |

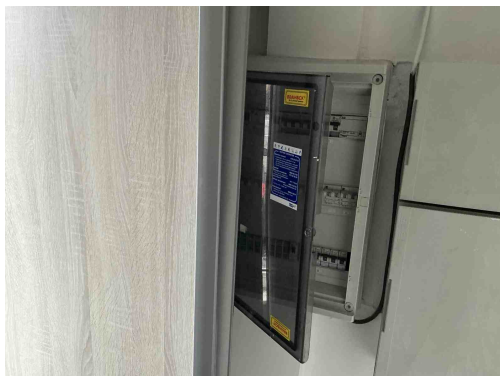
**B02** - Het elektrisch verdeelbord is onvoldoende bereikbaar (Boek 1: 5.3.5.1).

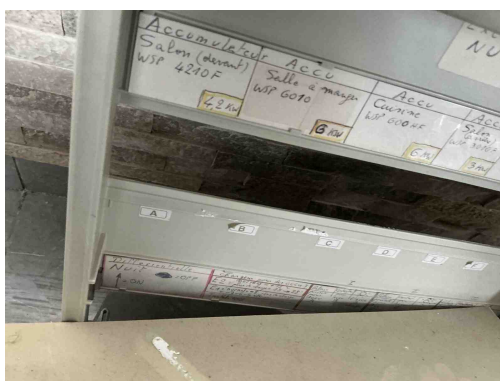
**B04** - De aanduiding van de kringen, klemmen en/of schakelapparatuur ontbreekt, is onjuist of is onvolledig (Boek 1: 3.1.3.1/5.1.6.1).

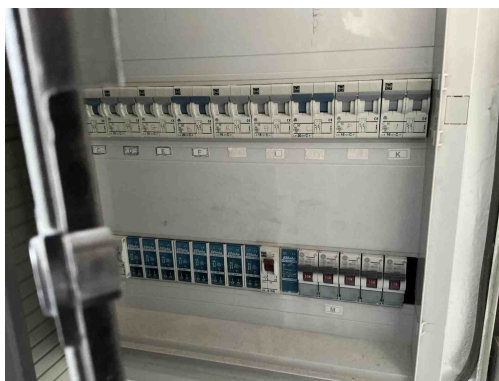
**B04** - De aanduiding van de kringen, klemmen en/of schakelapparatuur ontbreekt, is onjuist of is onvolledig (Boek 1: 3.1.3.1/5.1.6.1).

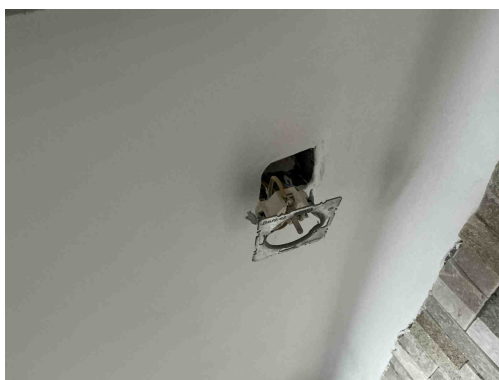
**T10** - Bepaalde contactdozen en/of schakelaars zijn niet degelijk bevestigd (Boek 1: 1.4.1.3).

**T02** - Gevaar voor rechtstreekse aanraking: genaakbare delen onder spanning (Boek 1: 4.2.2).

*Opmerking: Draad verlichting los, stopcontact hangt uit de muur,*

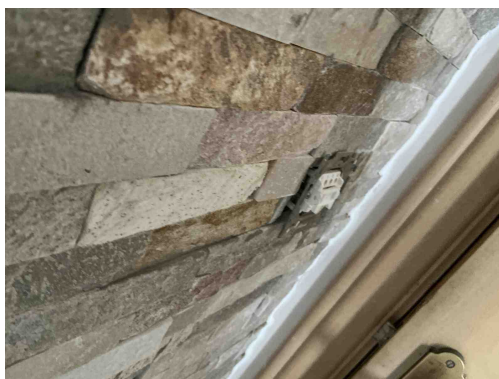
**T10** - Bepaalde contactdozen en/of schakelaars zijn niet degelijk bevestigd (Boek 1: 1.4.1.3).

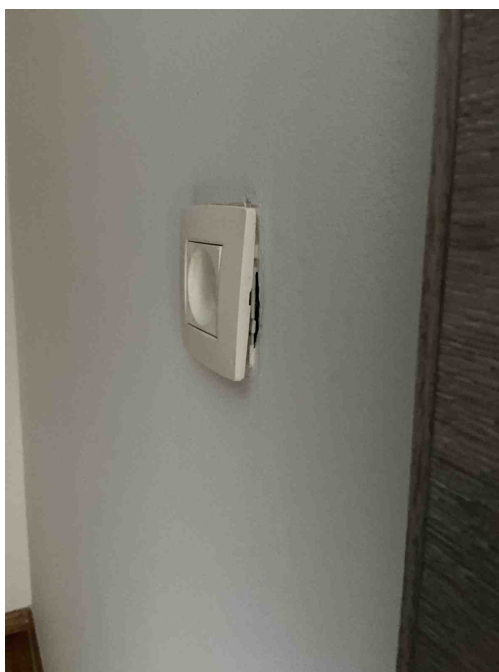
**T10** - Bepaalde contactdozen en/of schakelaars zijn niet degelijk bevestigd (Boek 1: 1.4.1.3).

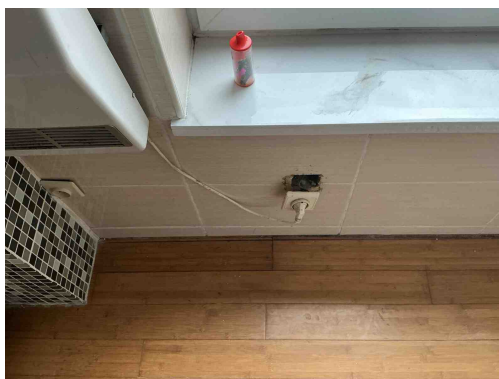
**T10** - Bepaalde contactdozen en/of schakelaars zijn niet degelijk bevestigd (Boek 1: 1.4.1.3).

**T02** - Gevaar voor rechtstreekse aanraking: genaakbare delen onder spanning (Boek 1: 4.2.2).

*Opmerking: Draad verlichting los, stopcontact hangt uit de muur,*

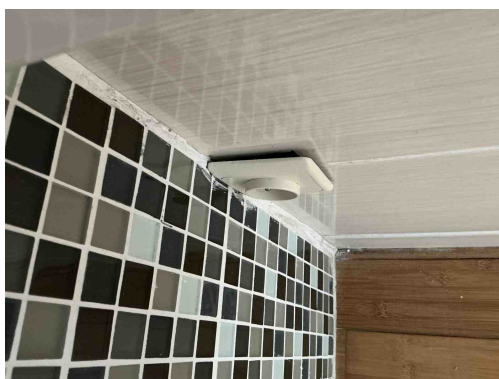
**T10** - Bepaalde contactdozen en/of schakelaars zijn niet degelijk bevestigd (Boek 1: 1.4.1.3).

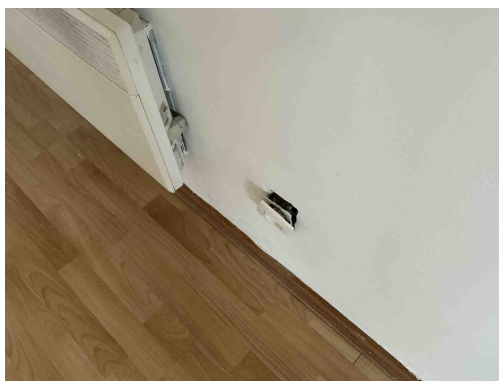
**T10** - Bepaalde contactdozen en/of schakelaars zijn niet degelijk bevestigd (Boek 1: 1.4.1.3).

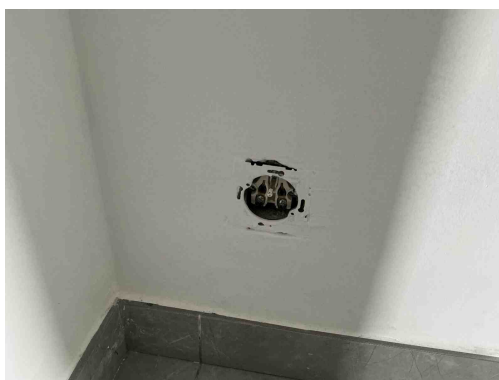
**T02** - Gevaar voor rechtstreekse aanraking: genaakbare delen onder spanning (Boek 1: 4.2.2).

*Opmerking: Draad verlichting los, stopcontact hangt uit de muur,*

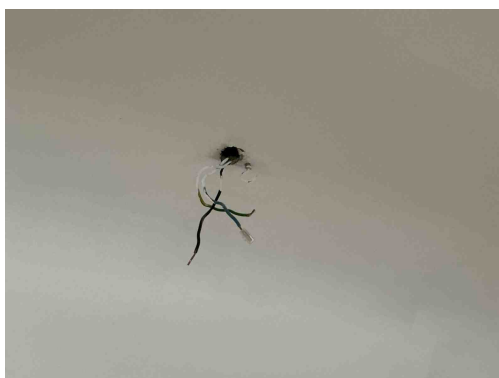
**T02** - Gevaar voor rechtstreekse aanraking: genaakbare delen onder spanning (Boek 1: 4.2.2).

*Opmerking: Draad verlichting los, stopcontact hangt uit de muur,*

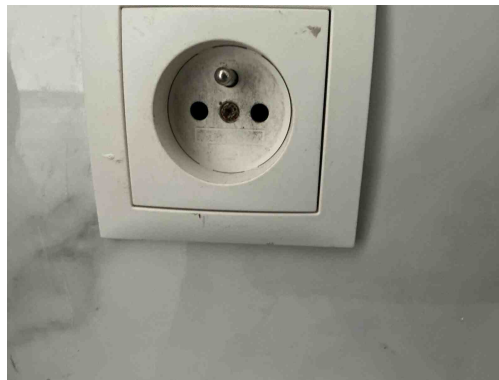
**T11** - De contactdozen waarvan de toegekende stroomsterkte maximaal 16A en de toegekende spanning maximaal 250V bedraagt en niet bedoeld zijn voor de voeding van een of meerdere verbruikstoestellen voor een specifiek doel en niet geplaatst zijn in of op schakel- en verdeelborden, beschikken niet of IPXX-D (incl. gemeenschappelijke delen residentieel geheel) (Boek 1: 4.2.2.3/5.3.5.2).

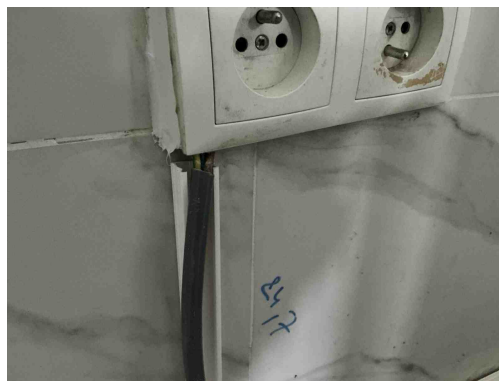
**C21** - Het gebruik van geleiders van het type VOB, zonder bijkomende afscherming is niet toegestaan (Boek 1: 5.2.9.6).

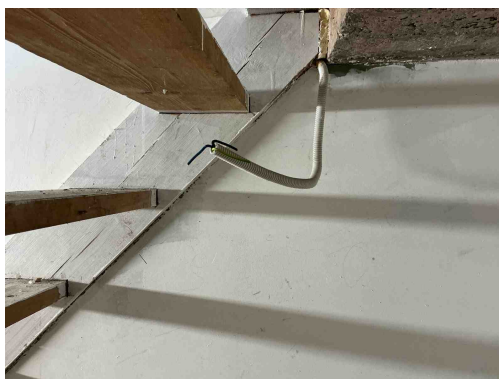
**C21** - Het gebruik van geleiders van het type VOB, zonder bijkomende afscherming is niet toegestaan (Boek 1: 5.2.9.6).

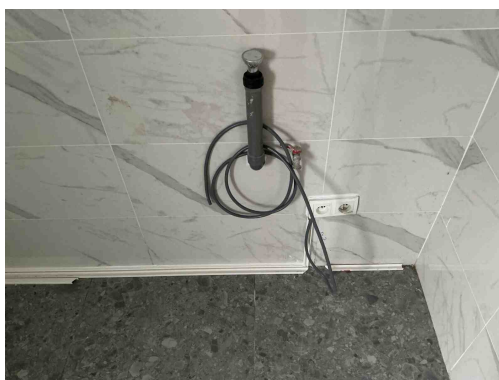
**C13** - Onvoldoende bevestiging van de leiding(en) (Boek 1: 5.2.9.5).

*Opmerking: kelder*

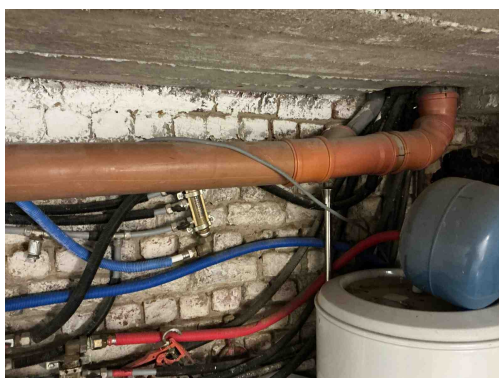
**C13** - Onvoldoende bevestiging van de leiding(en) (Boek 1: 5.2.9.5).

*Opmerking: kelder*

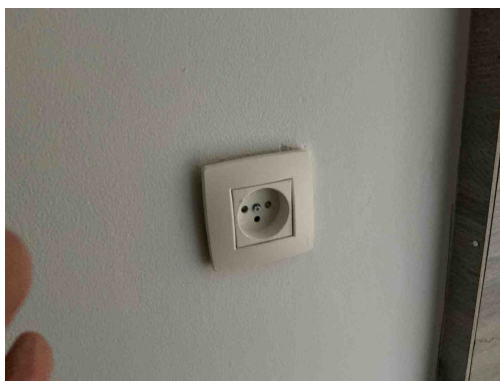
**T09** - Bepaalde contactdozen en/of schakelaars zijn beschadigd (Boek 1: 1.4.1.3).
