**Verslag huishoudelijke elektrische installatie op laagspanning en zeer lage spanning****Algemeen:**

| Referentie: <b>009-20260216-01</b> | Datum controle: <b>16/02/2026</b> |

| Adres installatie: <b>Keringstraat 59, 9506 - Zandbergen</b> | Nummer teller(s): <b>1sag3100300897</b> |

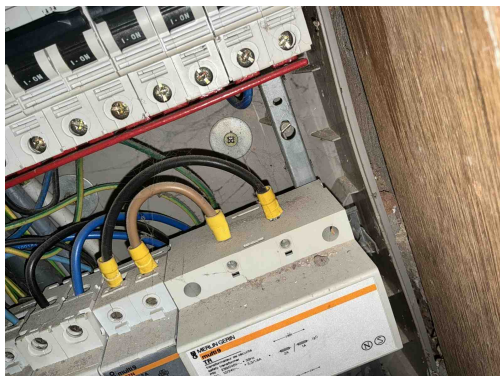
**T21** - Het elektrisch materieel is niet geplaatst volgens de voorschriften van de fabrikant/ regels van goed vakmanschap . (Boek 1: 1.4.1.3)

*Opmerking: Ophanging vijzen niet afgedekt,*

| <b>T21</b> | Het elektrisch materieel is niet geplaatst volgens de voorschriften van de fabrikant/ regels van goed vakmanschap .<br>(Boek 1: 1.4.1.3)<br><i>Opmerking: Ophanging vijzen niet afgedekt,</i> |

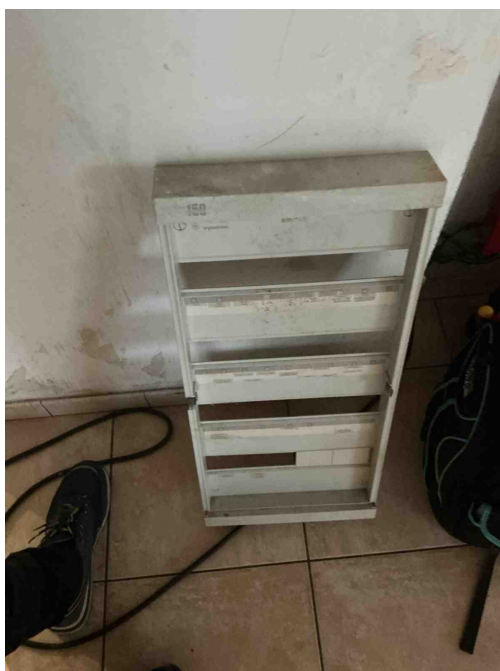
**B29** - Het elektrisch verdeelbord in een huishoudelijke ruimte is niet voorzien van een deur (Boek1: 5.3.5.1).

| <b>B29</b> | Het elektrisch verdeelbord in een huishoudelijke ruimte is niet voorzien van een deur (Boek1: 5.3.5.1). |

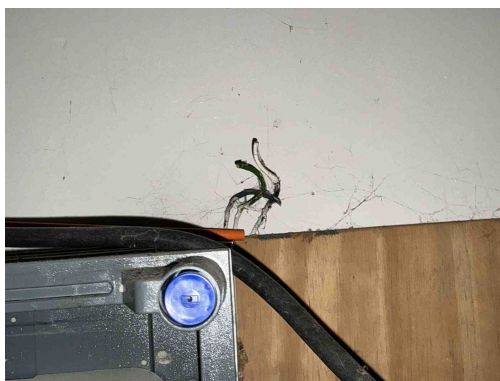
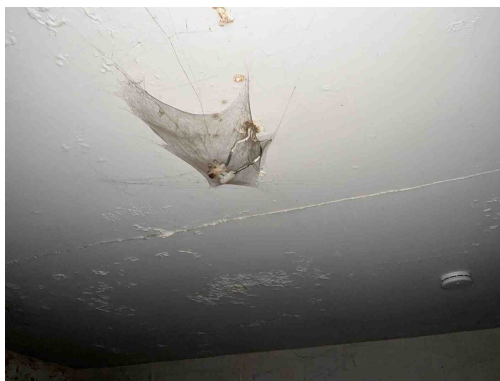
**C21** - Het gebruik van geleiders van het type VOB, zonder bijkomende afscherming is niet toegestaan (Boek 1: 5.2.9.6).  
*Opmerking: Boven de teller*

| <b>C21</b> | Het gebruik van geleiders van het type VOB, zonder bijkomende afscherming is niet toegestaan (Boek 1: 5.2.9.6).<br><i>Opmerking: Boven de teller</i> |

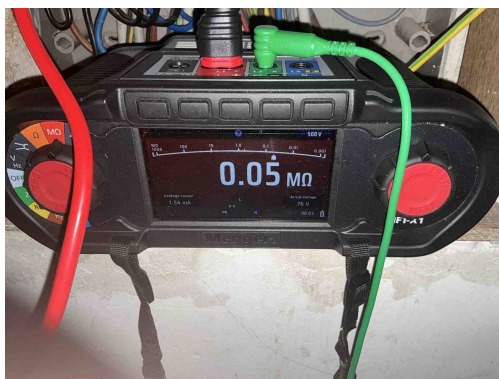
**I01** - De waarde van de isolatieweerstand per kring dient tenminste 0,50 Mohm ( $1000 \times U_{\text{test}}$ ) te zijn (Boek 1: 6.4.5.1).  
*Opmerking: Automaat boven de diff*

| Algemene isolatieweerstand: | <b>0,05 MΩ</b> | Meetspanning: | <b>500V</b> |

| <b>I01</b> | De waarde van de isolatieweerstand per kring dient tenminste 0,50 Mohm (1000 x Utest) te zijn (Boek 1: 6.4.5.1).<br><i>Opmerking: Automaat boven de diff</i> |

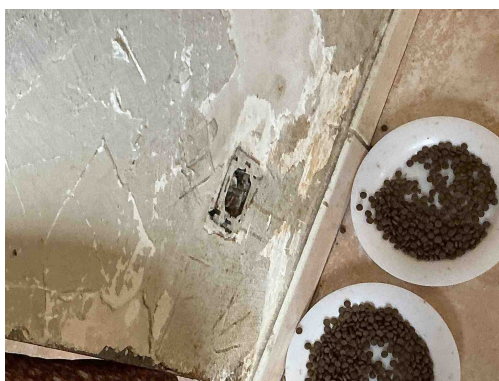
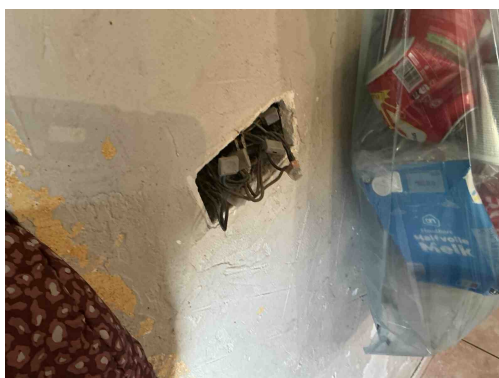
**T23** - Het elektrisch materiaal is beschadigd. (Boek 1: 1.4.1.3).

| <b>T23</b> | Het elektrisch materiaal is beschadigd. (Boek 1: 1.4.1.3). |

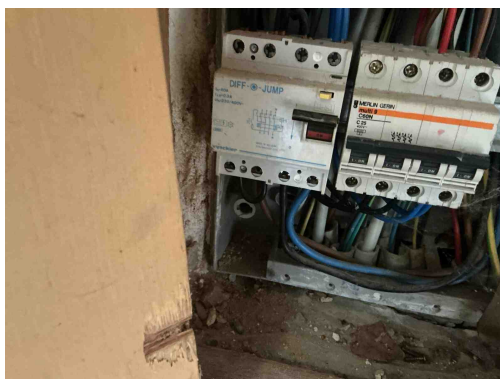
**D04** - De hoofddifferentieelstroominrichting is niet verzegelbaar (Boek 1: 4.2.4.3).

| <b>D04</b> | De hoofddifferentieelstroominrichting is niet verzegelbaar (Boek 1: 4.2.4.3). |

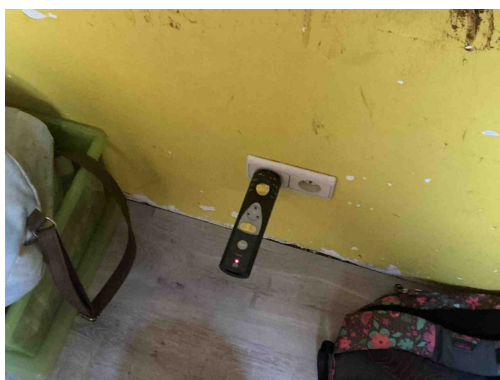
**A16** - Er is geen continuïteit van de beschermingsgeleider van de contactdoos (Boek 1: 5.4.3.4).

| <b>A16</b> | Er is geen continuïteit van de beschermingsgeleider van de contactdoos (Boek 1: 5.4.3.4). |
