**Verslag huishoudelijke elektrische installatie op laagspanning en zeer lage spanning****Algemeen:**

| Referentie: <b>009-20260210-02</b> | Datum controle: <b>10/02/2026</b> |

| Adres installatie: | <b>Kerkveldstraat 20, 1760 - Roosdaal</b> | Nummer teller(s): | <b>5936872</b> |

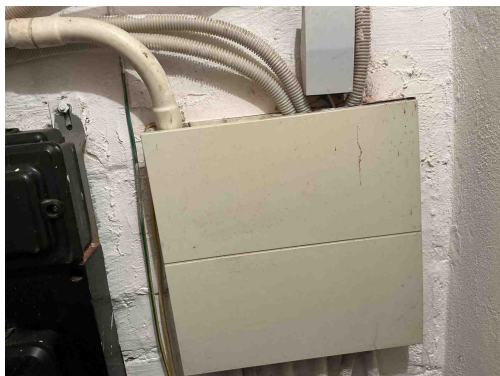
**B17** - De voedingsspanning is niet op elk bord vermeld (Boek 1: 3.1.3.3).

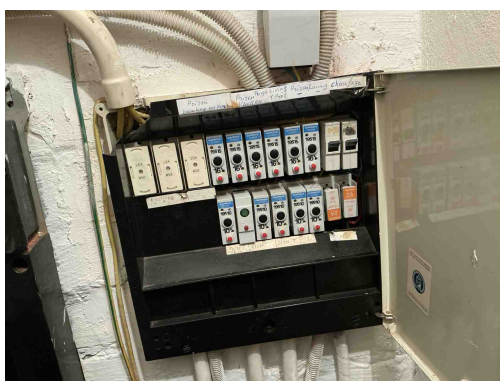
**D03** - Er is geen differentieelstroominrichting van maximum 300 mA geplaatst in het begin van de elektrische installatie van een residentieel geheel (incl. in de gemeenschappelijke delen) (Boek 1: 4.2.4.3, 4.2.4.4).

**D05** - Er is geen ondergeschikte differentieelstroominrichting van maximum 30 mA geplaatst voor de beveiliging van de ruimte(n) die een badkuip en/of douche bevatten (Boek 1: 4.2.4.3).

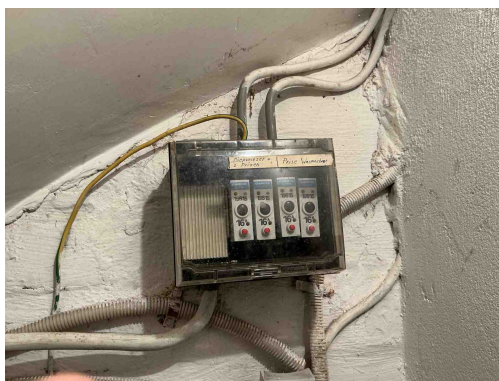
- D03** - Er is geen differentieelstroominrichting van maximum 300 mA geplaatst in het begin van de elektrische installatie van een residentieel geheel (incl. in de gemeenschappelijke delen) (Boek 1: 4.2.4.3, 4.2.4.4).
- D05** - Er is geen ondergeschikte differentieelstroominrichting van maximum 30 mA geplaatst voor de beveiliging van de ruimte(n) die een badkuip en/of douche bevatten (Boek 1: 4.2.4.3).

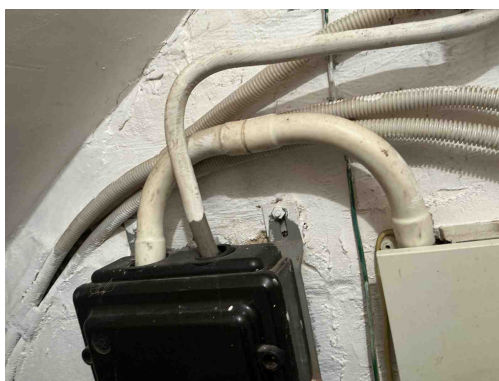
- B34** - Het kabeltype van de meterbord verbinding aan de oorsprong van de installatie beantwoordt niet aan de minimale vereisten vastgelegd door de distributienet beheerder. (Boek1: 1.5 + SYNERGRID C1/107)

*Opmerking: Vob moet een gekoppelde meter bord verbinding zijn*

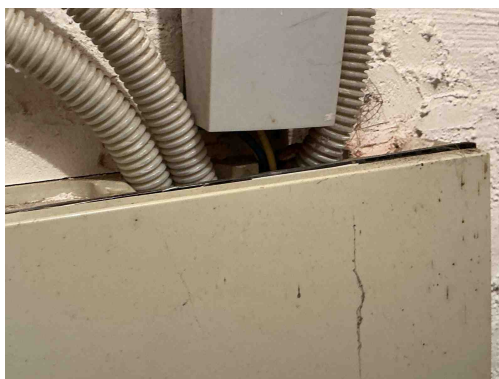
**C21** - Het gebruik van geleiders van het type VOB, zonder bijkomende afscherming is niet toegestaan (Boek 1: 5.2.9.6).

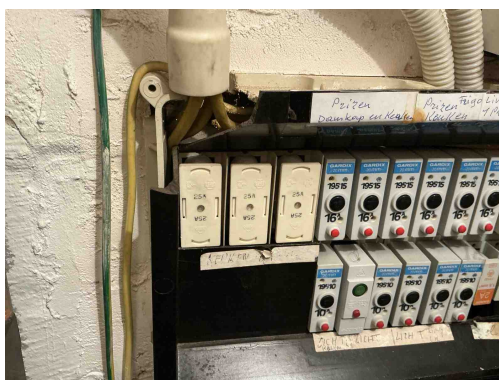
**B32** - Het elektrisch verdeelbord in een huishoudelijke ruimte voldoet niet aan de materiaal vereiste, oa onbrandbaar, niet-hygroscopisch materiaal gemaakt zijn dat een voldoende mechanische weerstand biedt (Boek1: 5.3.5.1).

*Opmerking: Kapot deksel*

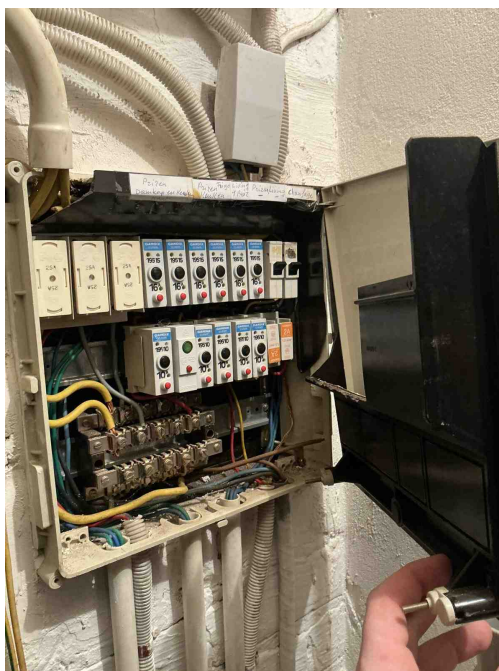
**B32** - Het elektrisch verdeelbord in een huishoudelijke ruimte voldoet niet aan de materiaal vereiste, oa onbrandbaar, niet-hygroscopisch materiaal gemaakt zijn dat een voldoende mechanische weerstand biedt (Boek1: 5.3.5.1).

*Opmerking: Kapot deksel*

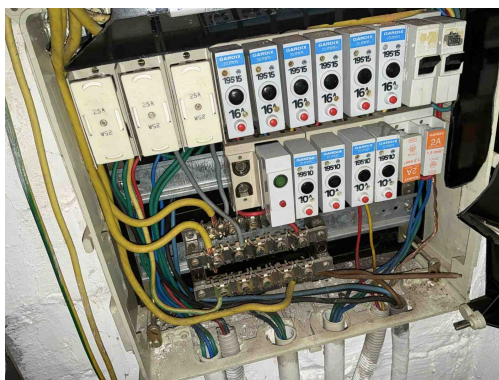
**B30** - De houder van de beveiliging in een huishoudelijke ruimte is niet voorzien van aangepaste kalibreerelementen (Boek1: 5.3.5.5).

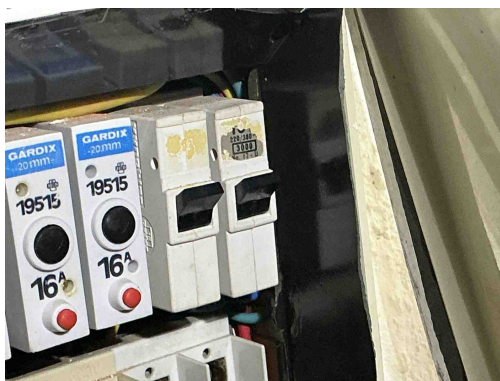
**D08** - De nodige markeringen op de beveiligingstoestellen ontbreken of zijn onleesbaar (Boek 1: 5.3.5.5).

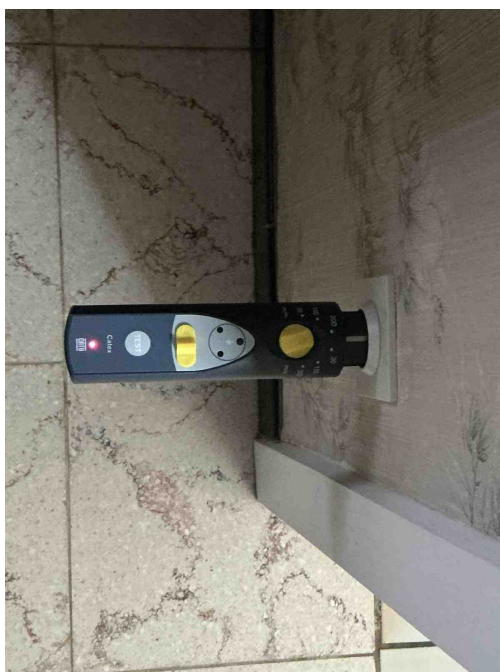
**A16** - Er is geen continuïteit van de beschermingsgeleider van de contactdoos (Boek 1: 5.4.3.4).

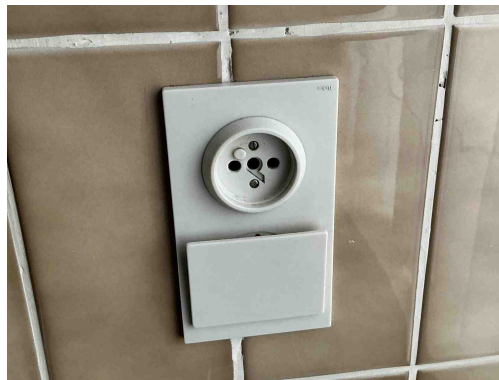
**T11** - De contactdozen waarvan de toegekende stroomsterkte maximaal 16A en de toegekende spanning maximaal 250V bedraagt en niet bedoeld zijn voor de voeding van een of meerdere verbruikstoestellen voor een specifiek doel en niet geplaatst zijn in of op schakel- en verdeelborden, beschikken niet of IPXX-D (incl. gemeenschappelijke delen residentieel geheel) (Boek 1: 4.2.2.3/5.3.5.2).

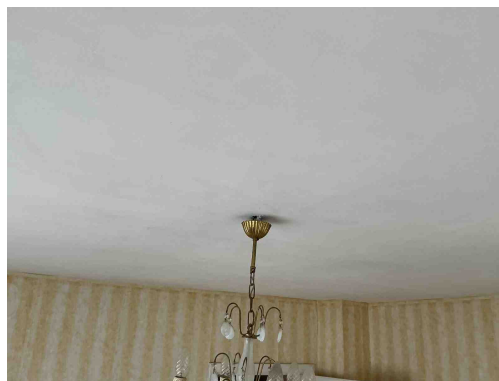
**T21** - Het elektrisch materieel is niet geplaatst volgens de voorschriften van de fabrikant/ regels van goed vakmanschap . (Boek 1: 1.4.1.3)

*Opmerking: Slaapkamer lamp hangt los*

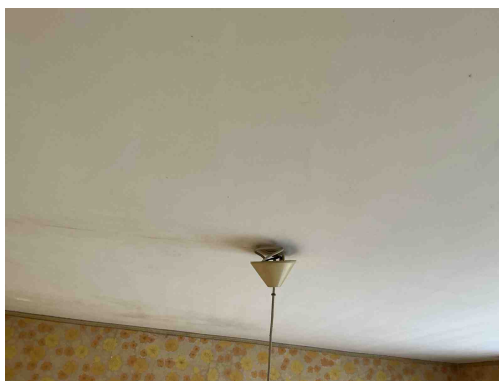
**T21** - Het elektrisch materieel is niet geplaatst volgens de voorschriften van de fabrikant/ regels van goed vakmanschap . (Boek 1: 1.4.1.3)

*Opmerking: Slaapkamer lamp hangt los*

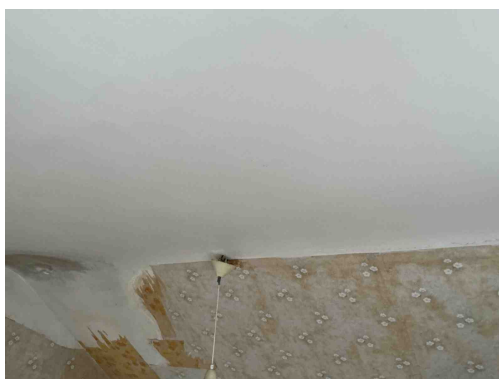
**T21** - Het elektrisch materieel is niet geplaatst volgens de voorschriften van de fabrikant/ regels van goed vakmanschap . (Boek 1: 1.4.1.3)

*Opmerking: Slaapkamer lamp hangt los*
