**Verslag huishoudelijke elektrische installatie op laagspanning en zeer lage spanning****Algemeen:**

| Referentie: <b>003-20260213-04</b> | Datum controle: <b>13/02/2026</b> |

| <input checked="" type="checkbox"/> 8.4.2 (Controlebezoek van een oude installatie bij verkoop) |

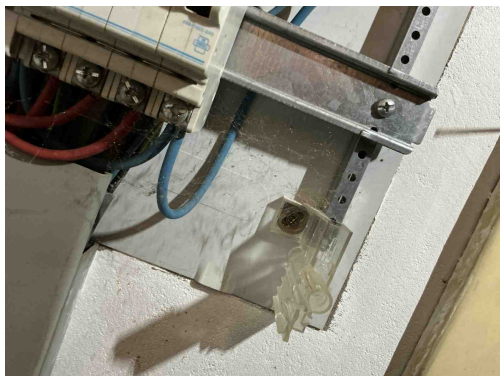
**T21** - Het elektrisch materieel is niet geplaatst volgens de voorschriften van de fabrikant/ regels van goed vakmanschap . (Boek 1: 1.4.1.3)

*Opmerking: Oa ophanging bord afdekken, kamaansluiting afdekken*

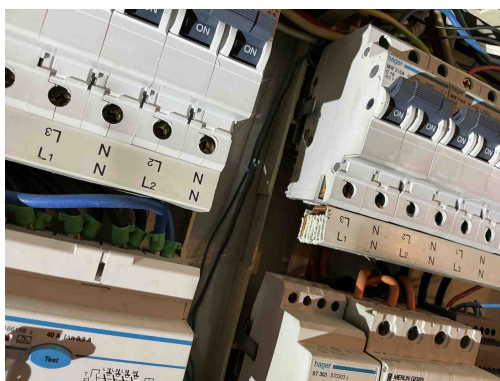
**T21** - Het elektrisch materieel is niet geplaatst volgens de voorschriften van de fabrikant/ regels van goed vakmanschap . (Boek 1: 1.4.1.3)

*Opmerking: Oa ophanging bord afdekken, kamaansluiting afdekken*

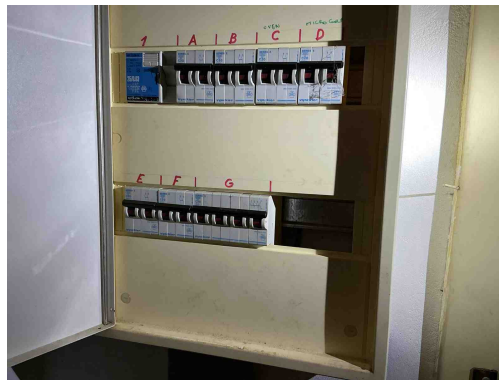
**B06** - Het elektrisch verdeelbord heeft niet de minimale beschermingsgraad IPXX-B in een gewone ruimte (Boek 1: 4.2.2.3).

**T02** - Gevaar voor rechtstreekse aanraking: genaakbare delen onder spanning (Boek 1: 4.2.2).

*Opmerking: Bord berging*

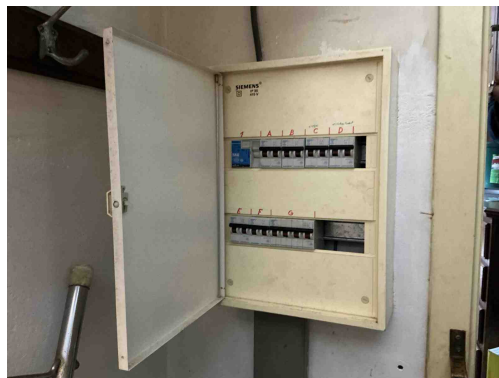
**B17** - De voedingsspanning is niet op elk bord vermeld (Boek 1: 3.1.3.3).

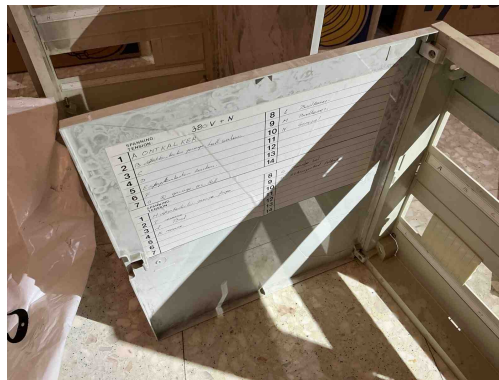
**B17** - De voedingsspanning is niet op elk bord vermeld (Boek 1: 3.1.3.3).

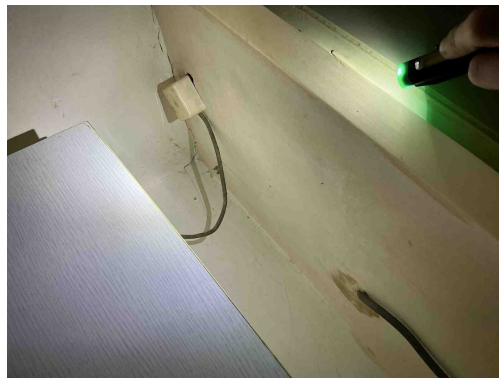
**C13** - Onvoldoende bevestiging van de leiding(en) (Boek 1: 5.2.9.5).

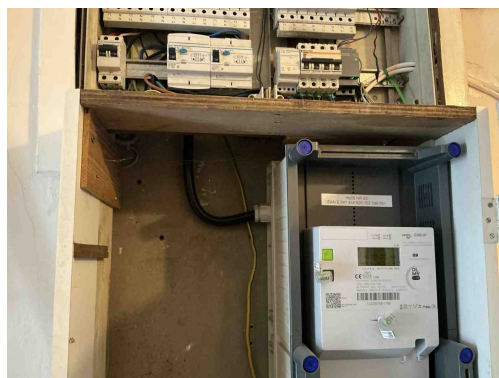
**B34** - Het kabeltype van de meterbord verbinding aan de oorsprong van de installatie beantwoordt niet aan de minimale vereisten vastgelegd door de distributienet beheerder. (Boek1: 1.5 + SYNERGRID C1/107)

Opmerking: Exvb maakt geen ondergronds tracé

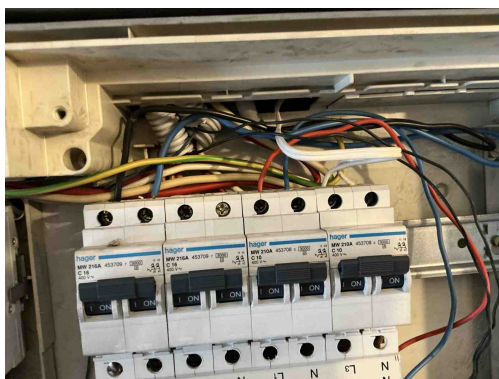
**C27** - Het gebruik van geleiders van het type VTLmB (côte-à-côte) is niet toegestaan (Boek 1: 1.4.2.1).

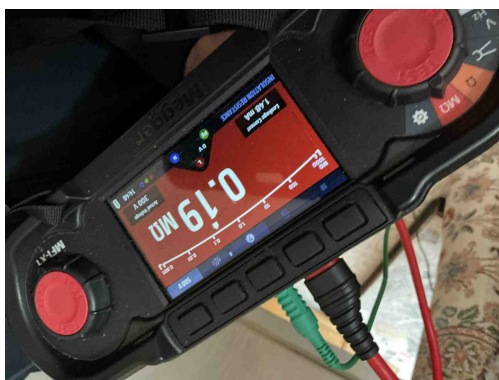
| Algemene isolatieweerstand: | <b>0,19 MΩ</b> | Meetspanning: | <b>500V</b> |

**I01** - De waarde van de isolatieweerstand per kring dient tenminste 0,50 Mohm ( $1000 \times U_{test}$ ) te zijn (Boek 1: 6.4.5.1).  
*Opmerking: Oa Kring C*

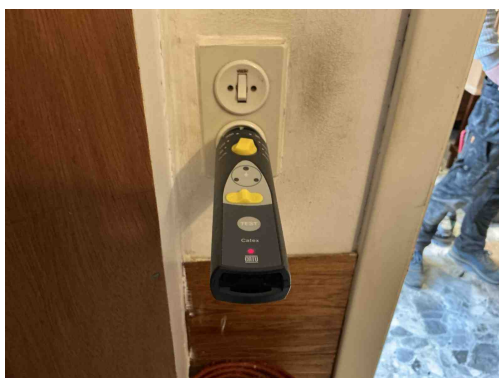
**A20** - Er bevindt zich een contactdoos zonder beschermingsgeleider in de elektrische installatie. Deze is niet geplaatst achter een differentieelstroombeschermingsinrichting met grote (max. 30mA) of zeer grote (max. 10mA) gevoeligheid.

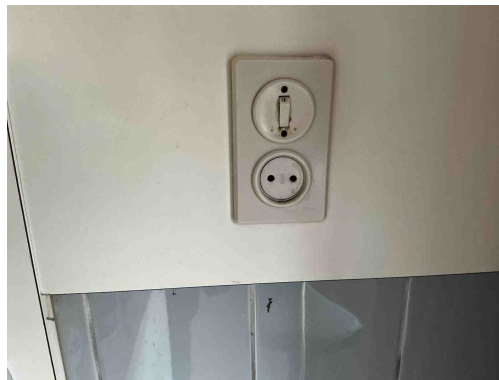
**T11** - De contactdozen waarvan de toegekende stroomsterkte maximaal 16A en de toegekende spanning maximaal 250V bedraagt en niet bedoeld zijn voor de voeding van een of meerdere verbruikstoestellen voor een specifiek doel en niet geplaatst zijn in of op schakel- en verdeelborden, beschikken niet of IPXX-D (incl. gemeenschappelijke delen residentieel geheel) (Boek 1: 4.2.2.3/5.3.5.2).

*Opmerking: Oa Badkamer*
