**Verslag huishoudelijke elektrische installatie op laagspanning en zeer lage spanning****Algemeen:**

| Referentie: <b>009-20260220-02</b> | Datum controle: <b>20/02/2026</b> |

| Adres installatie: | <b>Ninoofsesteenweg 74, 1760 - Roosdaal</b> | Nummer teller(s): | <b>1sag1200174680</b> |

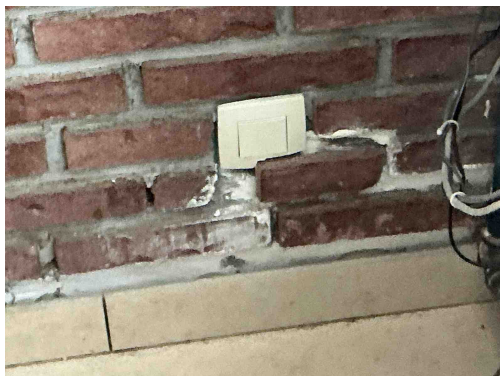
**T23** - Het elektrisch materiaal is beschadigd. (Boek 1: 1.4.1.3).  
*Opmerking: Stopcontact living*

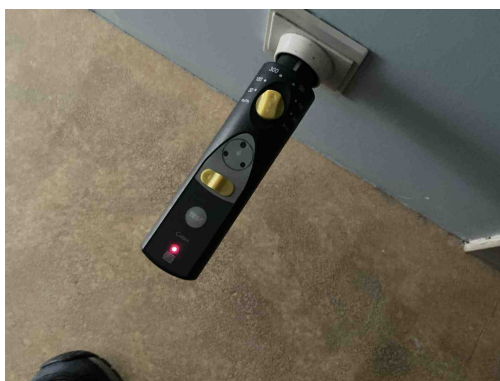
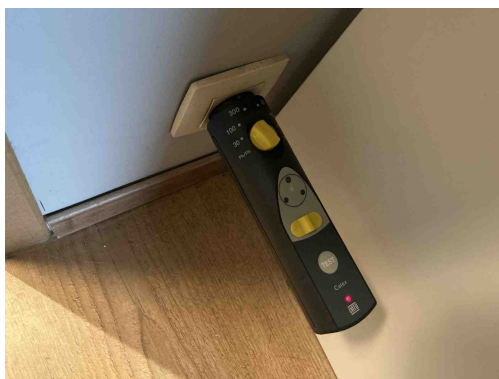
**A16** - Er is geen continuïteit van de beschermingsgeleider van de contactdoos (Boek 1: 5.4.3.4).  
*Opmerking: Oa gang 1 verdiep, slaapkamers*

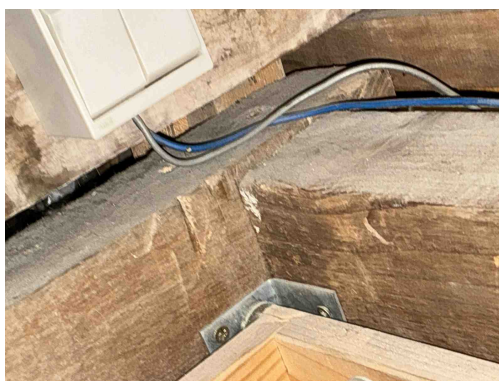
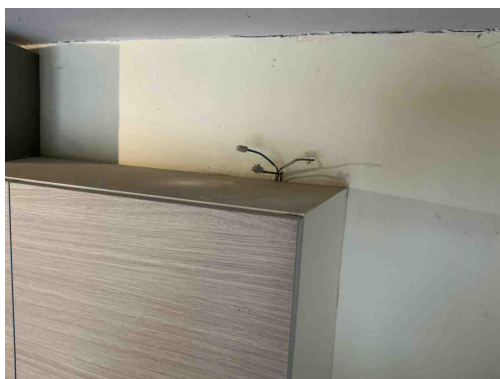
**C21** - Het gebruik van geleiders van het type VOB, zonder bijkomende afscherming is niet toegestaan (Boek 1: 5.2.9.6).  
*Opmerking: Zolder*

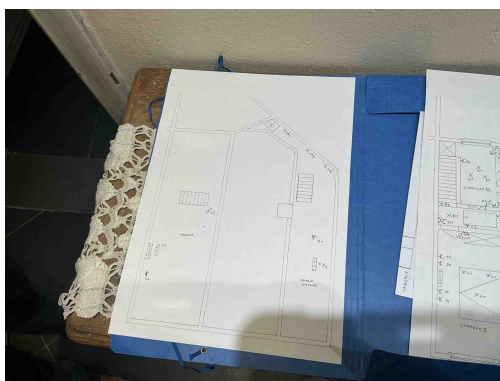
**S07** - De situatieplannen stroken niet met de werkelijkheid (Boek 1: 3.1.2.1).
