## Verslag huishoudelijke elektrische installatie op laagspanning en zeer lage spanning

| Referentie: <b>009-20260216-02</b> | Datum controle: <b>16/02/2026</b> |

| Adres installatie: <b>Nieuwstraat 28, 9450 - Denderhoutem</b> | Nummer teller(s): <b>1sag1200269409</b> |

| <input checked="" type="checkbox"/> 8.4.2 (Controlebezoek van een oude installatie bij verkoop) |

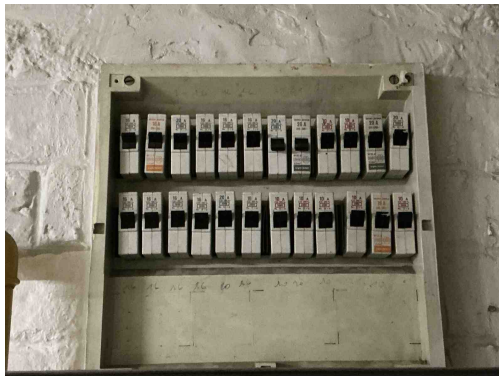
**B29** - Het elektrisch verdeelbord in een huishoudelijke ruimte is niet voorzien van een deur (Boek1: 5.3.5.1).

**D03** - Er is geen differentieelstroominrichting van maximum 300 mA geplaatst in het begin van de elektrische installatie van een residentieel geheel (incl. in de gemeenschappelijke delen) (Boek 1: 4.2.4.3, 4.2.4.4).

**D05** - Er is geen ondergeschikte differentieelstroominrichting van maximum 30 mA geplaatst voor de beveiliging van de ruimte(n) die een badkuip en/of douche bevatten (Boek 1: 4.2.4.3).

**D08** - De nodige markeringen op de beveiligingstoestellen ontbreken of zijn onleesbaar (Boek 1: 5.3.5.5).

**B17** - De voedingsspanning is niet op elk bord vermeld (Boek 1: 3.1.3.3).

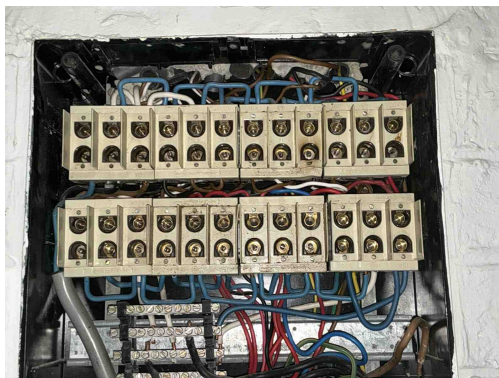
**B30** - De houder van de beveiliging in een huishoudelijke ruimte is niet voorzien van aangepaste kalibreerelementen (Boek1: 5.3.5.5).

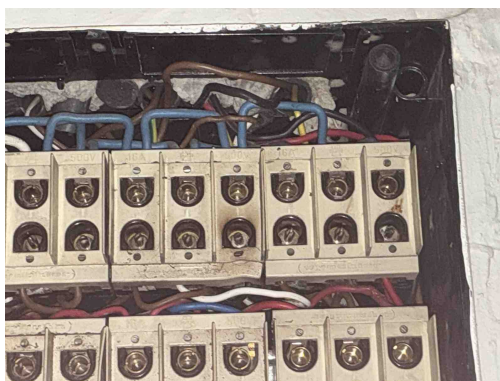
**B14** - Abnormale opwarming van de beveiligingen, schakelapparatuur, aansluitklemmen (Boek 1: 4.4.1.1).

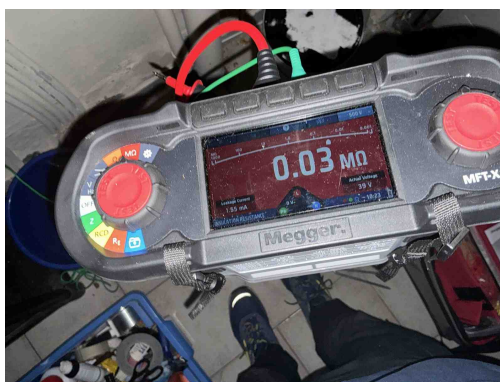
| Algemene isolatieweerstand: | <b>0,03 MΩ</b> | Meetspanning: | <b>500V</b> |

**I01** - De waarde van de isolatieweerstand per kring dient tenminste 0,50 Mohm ( $1000 \times U_{\text{test}}$ ) te zijn (Boek 1: 6.4.5.1).  
*Opmerking: Onderste rij, 5 e van links te beginnen*

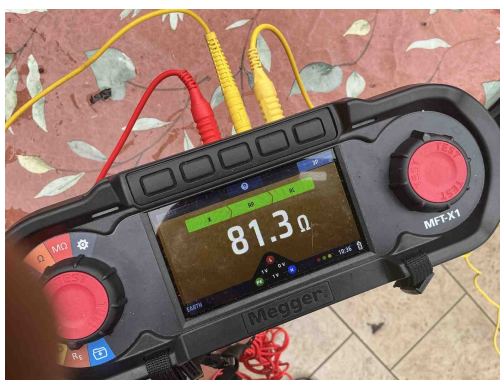
| Spreadingsweerstand van de aardverbinding: | <b>81,3 Ω</b> | Meetmethode: | <b>RE</b> |

**A05** - De waarde van de spreidingsweerstand van de aardverbinding is te hoog (Boek 1: 5.4.2).

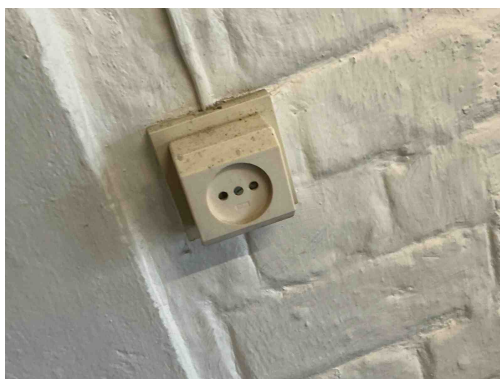
**A20** - Er bevindt zich een contactdoos zonder beschermingsgeleider in de elektrische installatie. Deze is niet geplaatst achter een differentieelstroombeschermingsinrichting met grote (max. 30mA) of zeer grote (max. 10mA) gevoeligheid.

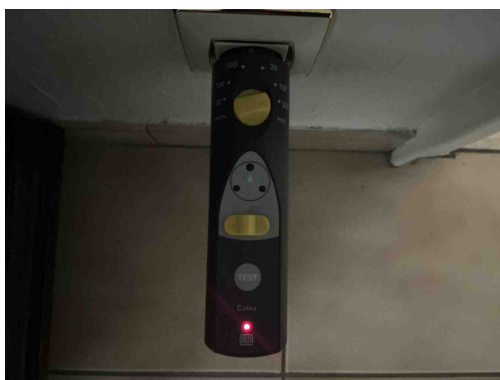
**A13** - De continuïteit van de beschermingsgeleider met de aardingsinstallatie is niet gerealiseerd (Boek 1: 5.4.3).

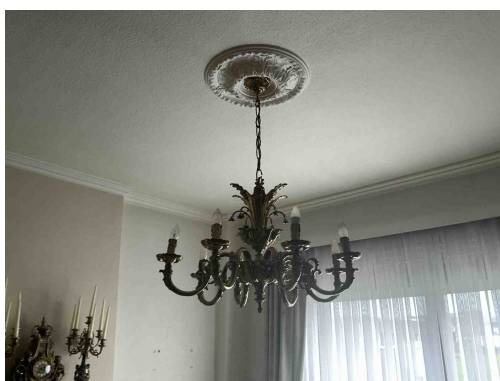
Klasse 0 is verboden  
*Opmerking: Kroonlusters living*

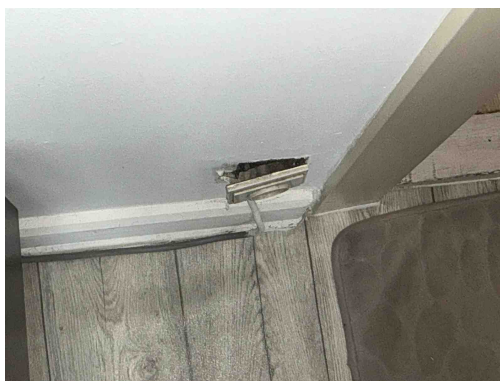
**T21** - Het elektrisch materieel is niet geplaatst volgens de voorschriften van de fabrikant/ regels van goed vakmanschap . (Boek 1: 1.4.1.3)

*Opmerking: 1 verdiep kleine slaapkamer contactdoos los, lamp badkamer*

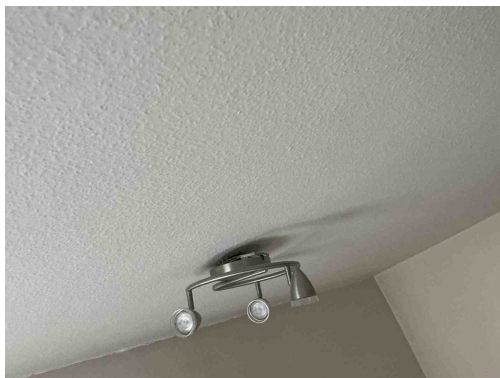
**T21** - Het elektrisch materieel is niet geplaatst volgens de voorschriften van de fabrikant/ regels van goed vakmanschap . (Boek 1: 1.4.1.3)

*Opmerking: 1 verdiep kleine slaapkamer contactdoos los, lamp badkamer*
