# Asbestinventarisatetest

Hagewindstraat 24, 9940 Evergem

Attestnummer : 20260114-000248.000

Uitgegeven op : 14.01.2026

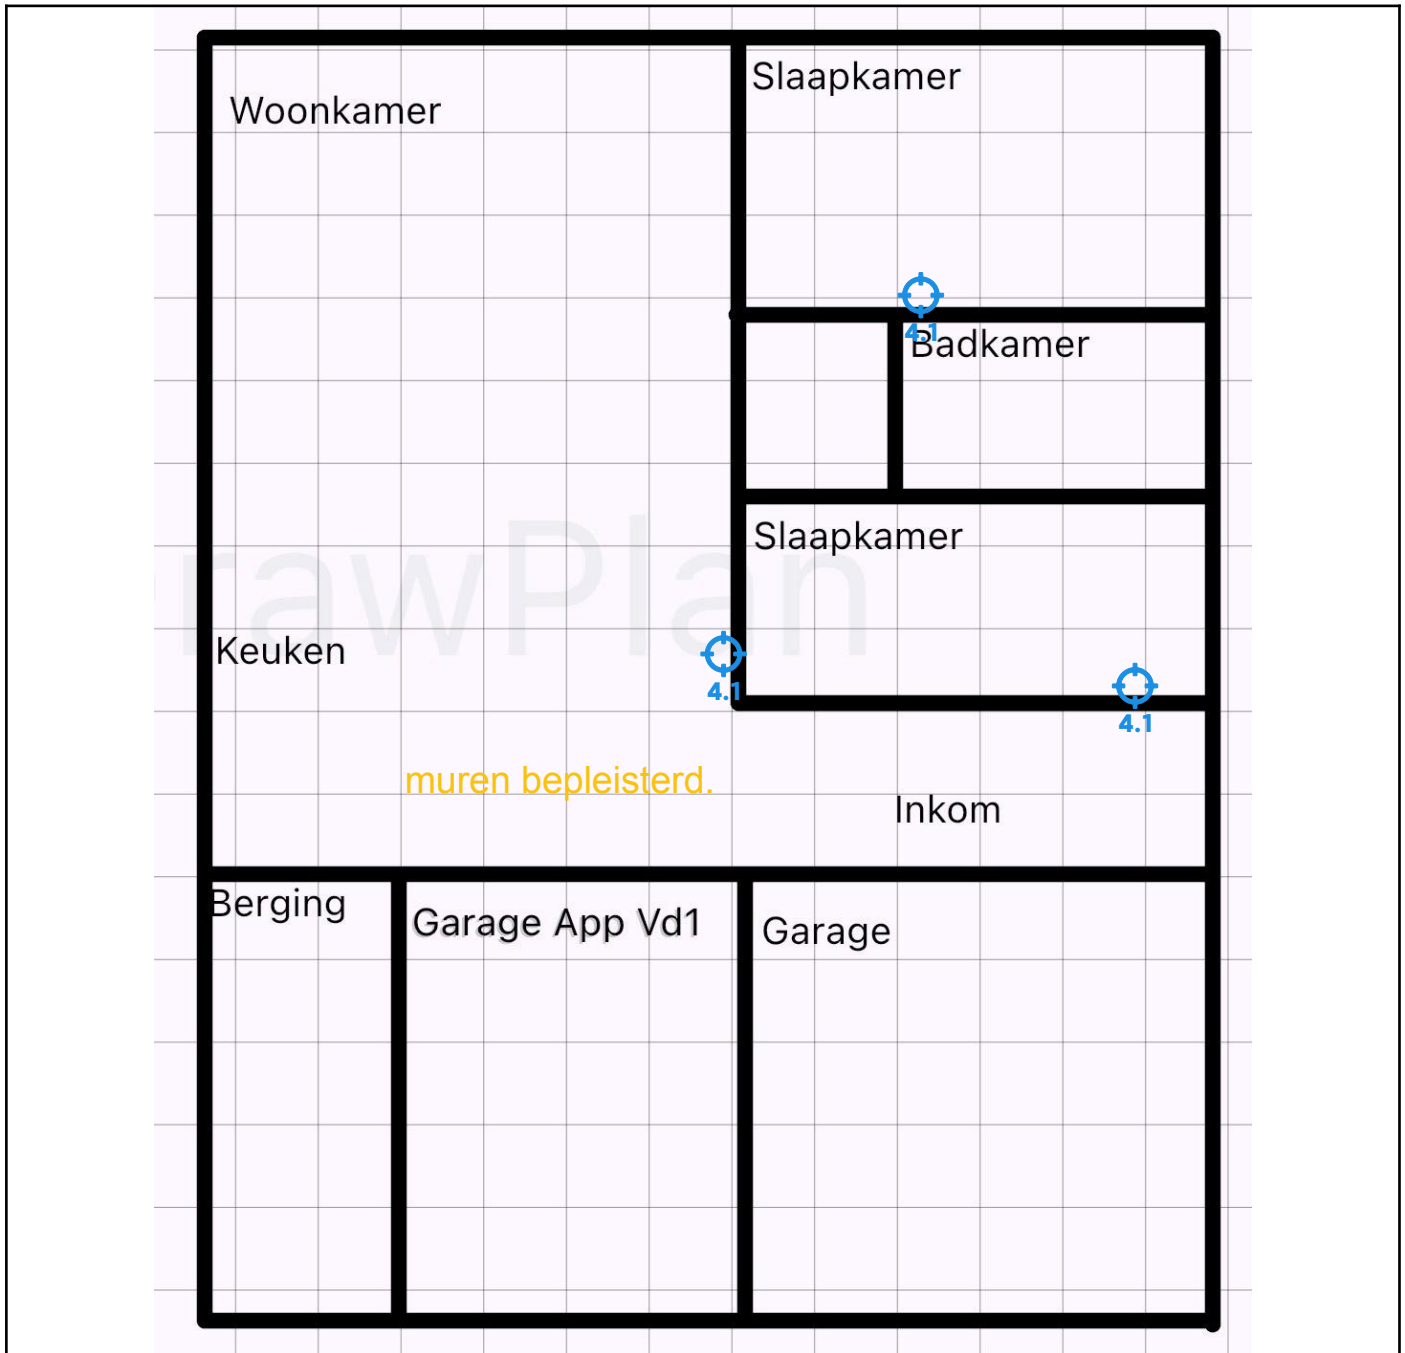
## Plan 1.2: Glv

Beschrijving	Type	Actie
4. Muurpleister	Geen asbest	-
4.1 Code: 01	Mengmonster	-

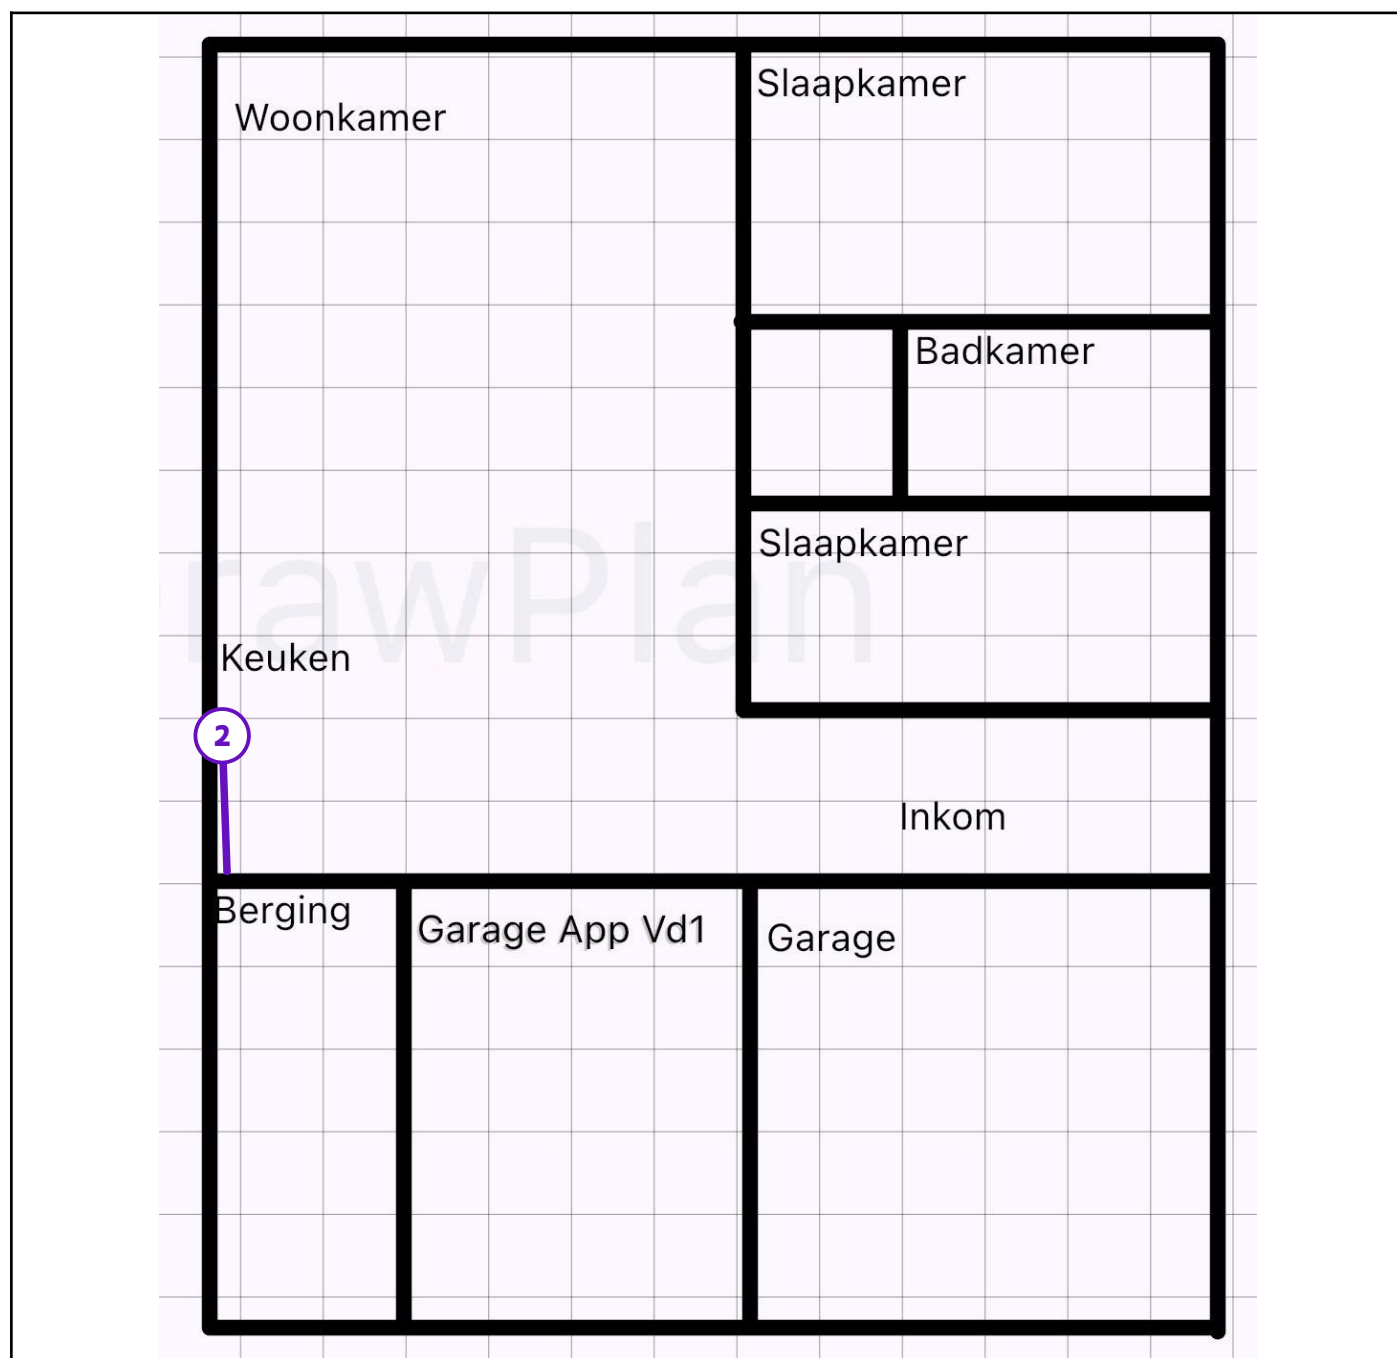
## Plan 1.4: Glv

Beschrijving	Type	Actie
2. Tegellijn niet zichtbaar	Advies	-

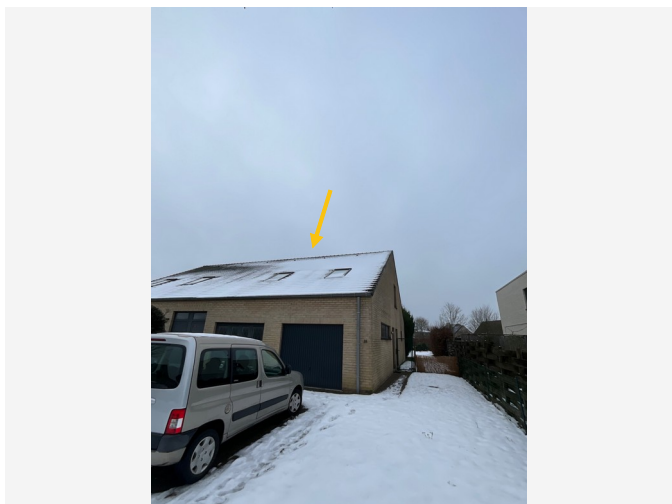
Situeringfoto

**Reden:** Het te onderzoeken materiaal situeert zich hoger dan 3,50 m te rekenen vanaf een veilige ondergrond

**Uitleg van de asbestdeskundige:** Bij werken (dak of reiniging schouw) kan een stelling geplaatst worden, het is niet duidelijk of er asbestverdachte materialen aanwezig zijn in/rond de schouw.

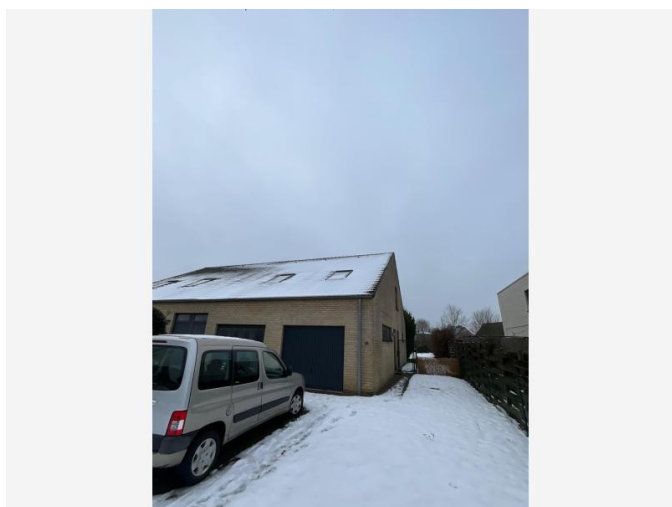
### Fiche 5: Kit niet verdacht (visueel vastgesteld)

Beschrijving	Notitie	Terug te vinden op plannen
Fiche 5: Kit niet verdacht (visueel vastgesteld)	De gebruikte siliconen kit is niet asbestverdacht	-

*Situeringfoto*

*Detailfoto*
