**Verslag huishoudelijke elektrische installatie op laagspanning en zeer lage spanning****Algemeen:**

| Referentie: <b>009-20260204-02</b> | Datum controle: <b>04/02/2026</b> |

| Adres installatie: | <b>Koning Albertstraat 17, 1760 - Roosdaal</b> | Nummer teller(s): | <b>1LGZ0574316512</b> |

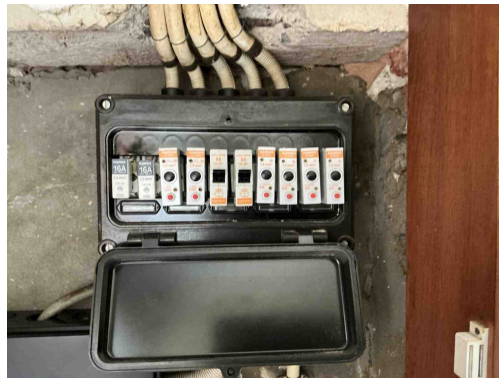
Inbreuk(en):

D03 - Er is geen differentieelstroominrichting van maximum 300 mA geplaatst in het begin van de elektrische installatie van een residentieel geheel (incl. in de gemeenschappelijke delen) (Boek 1: 4.2.4.3, 4.2.4.4).

D05 - Er is geen ondergeschikte differentieelstroominrichting van maximum 30 mA geplaatst voor de beveiliging van de ruimte(n) die een badkuip en/of douche bevatten (Boek 1: 4.2.4.3).

| Aarding | |
|---|---|
| <b>D03</b> | Er is geen differentieelstroominrichting van maximum 300 mA geplaatst in het begin van de elektrische installatie van een residentieel geheel (incl. in de gemeenschappelijke delen) (Boek 1: 4.2.4.3, 4.2.4.4).<br><i>Opmerking: -</i> |
| <b>D05</b> | Er is geen ondergeschikte differentieelstroominrichting van maximum 30 mA geplaatst voor de beveiliging van de ruimte(n) die een badkuip en/of douche bevatten (Boek 1: 4.2.4.3).<br><i>Opmerking: -</i> |

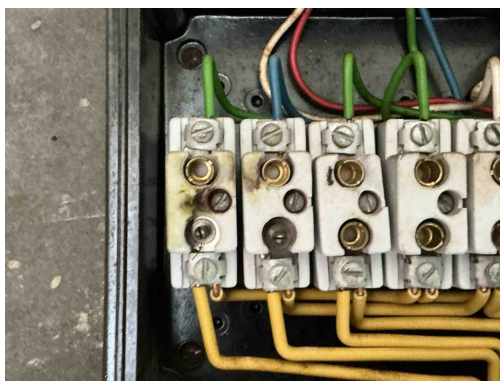
Inbreuk(en):

Teken van thermische overhitting

| Aarding | |
|---|---|
| <b>B14</b> | Abnormale opwarming van de beveiligingen, schakelapparatuur, aansluitklemmen (Boek 1: 4.4.1.1). |
| Teken van thermische overhitting | |

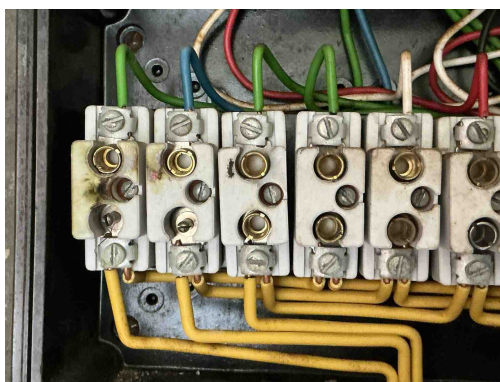
Inbreuk(en):

T23 - Het elektrisch materiaal is beschadigd. (Boek 1: 1.4.1.3).

| Aarding | |
|---|---|
| <b>T23</b> | Het elektrisch materiaal is beschadigd. (Boek 1: 1.4.1.3). |

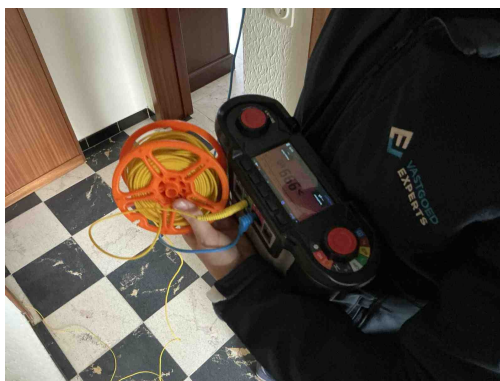
Inbreuk(en):

A12 - Het toestel van de klasse I is niet met de beschermingsgeleider verbonden (Boek 1: 5.4.3.6).

| Aarding | |
|---|---|
| <b>A12</b> | Het toestel van de klasse I is niet met de beschermingsgeleider verbonden (Boek 1: 5.4.3.6). |
