**Verslag huishoudelijke elektrische installatie op laagspanning en zeer lage spanning****Algemeen:**

| Referentie: <b>003-20260219-03</b> | Datum controle: <b>19/02/2026</b> |

| Adres installatie: <b>Benedenstraat 17, 1760 - Roosdaal</b> | Nummer teller(s): <b>1sag3200296495</b> |

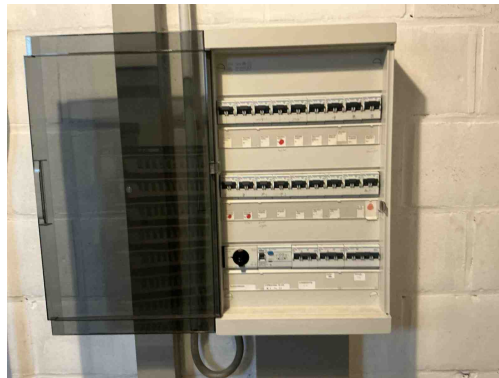
Inbreuk(en):

**B17** - De voedingsspanning is niet op elk bord vermeld (Boek 1: 3.1.3.3).

| <b>B17</b> | De voedingsspanning is niet op elk bord vermeld (Boek 1: 3.1.3.3). |

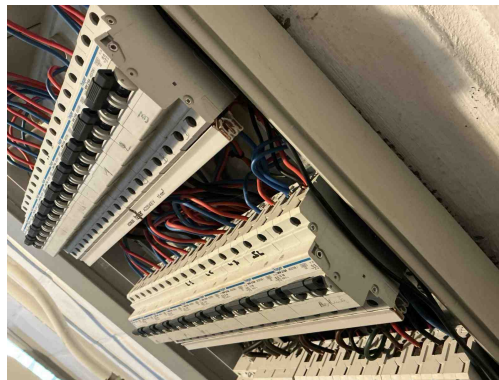
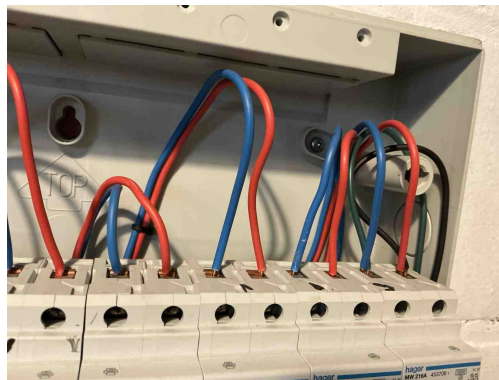
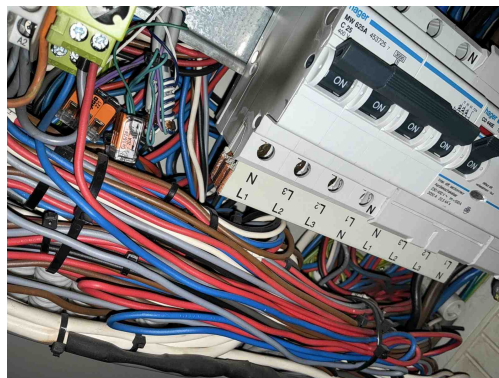
Inbreuk(en):

**T21** - Het elektrisch materieel is niet geplaatst volgens de voorschriften van de fabrikant/ regels van goed vakmanschap . (Boek 1: 1.4.1.3)

*Opmerking: Oa kamgeleider bord, bevestigingsvijzen bord niet afgedekt*

| <b>T21</b> | Het elektrisch materieel is niet geplaatst volgens de voorschriften van de fabrikant/ regels van goed vakmanschap . (Boek 1: 1.4.1.3)<br><i>Opmerking: Oa kamgeleider bord, bevestigingsvijen bord niet afgedekt</i> |

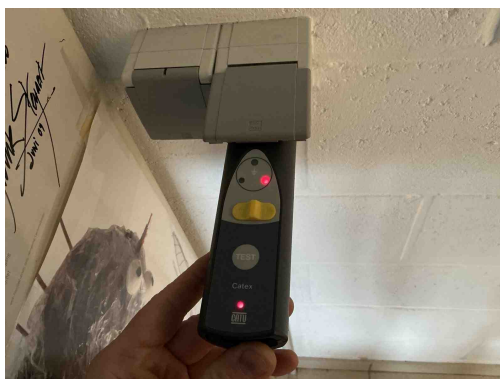
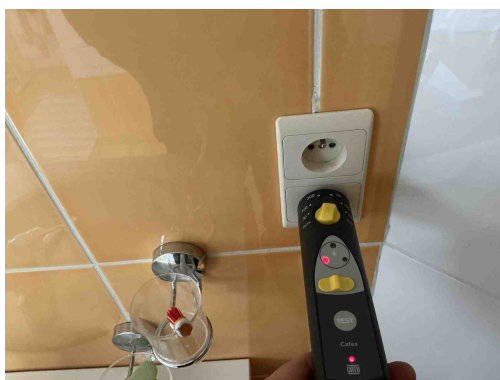
Inbreuk(en):

**A16** - Er is geen continuïteit van de beschermingsgeleider van de contactdoos (Boek 1: 5.4.3.4).

| <b>A16</b> | Er is geen continuïteit van de beschermingsgeleider van de contactdoos (Boek 1: 5.4.3.4). |

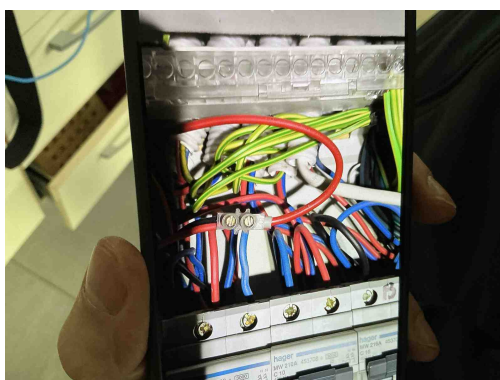
Inbreuk(en):

**C35** - Er zijn doorverbindingen gemaakt met lusterklemmen; er kon niet aangetoond worden dat deze klemmen geschikt zijn voor de aanwezige spanning, stroom en draadsectie en dat ze "CE" zijn (Boek 1: 1.4.2.1.).

| <b>C35</b> | Er zijn doorverbindingen gemaakt met lusterklemmen; er kon niet aangetoond worden dat deze klemmen geschikt zijn voor de aanwezige spanning, stroom en draadsectie en dat ze "CE" zijn (Boek 1: 1.4.2.1.). |

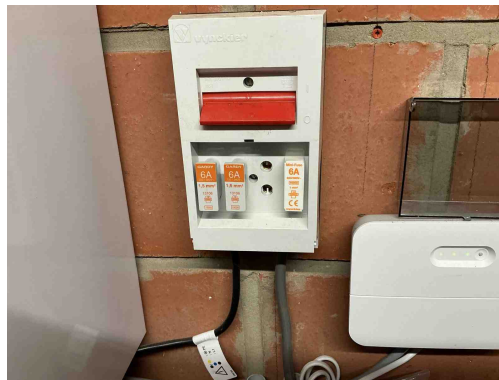
Inbreuk(en):

**B30** - De houder van de beveiliging in een huishoudelijke ruimte is niet voorzien van aangepaste kalibreerelementen (Boek1: 5.3.5.5).

| <b>B30</b> | De houder van de beveiliging in een huishoudelijke ruimte is niet voorzien van aangepaste kalibreerelementen (Boek1: 5.3.5.5). |

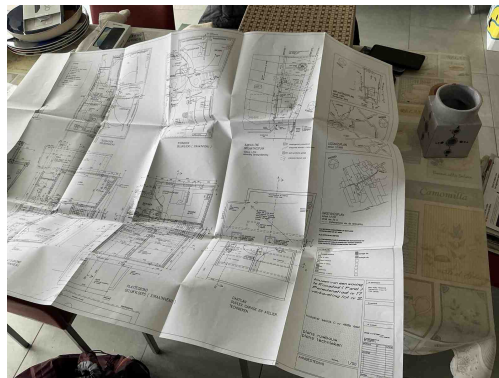
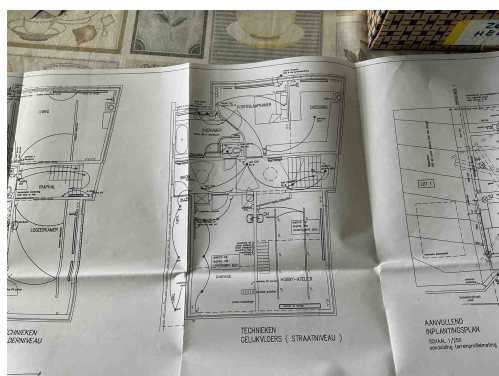
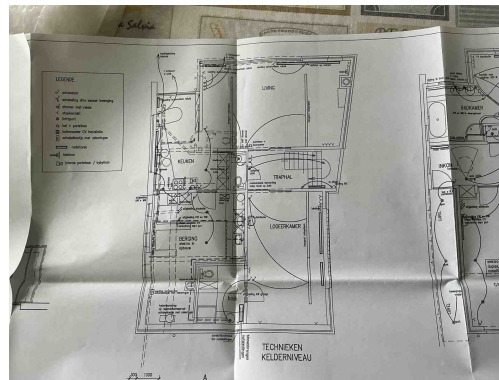
Inbreuk(en):

**S08** - Niet alle verplichte gegevens staan op de situatieplannen (Boek 1: 3.1.2.3).

| <b>S08</b> | Niet alle verplichte gegevens staan op de situatieplannen (Boek 1: 3.1.2.3). |
