# Asbestinventarisatetest

Reymeersstraat 28A/2, 9340 Lede

Attestnummer : 20230109-000536.000

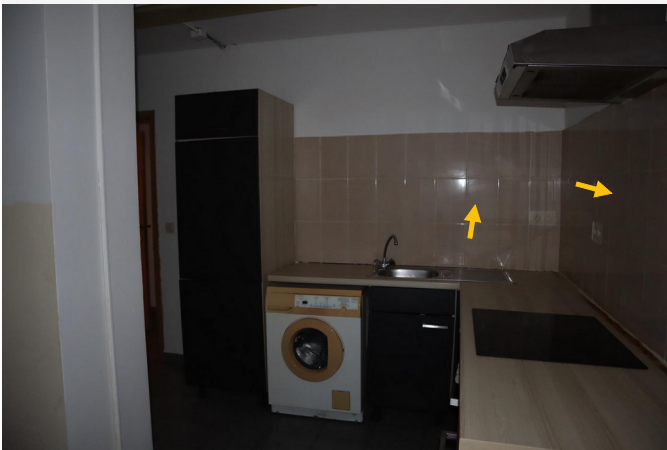
Vrije foto

niet asbestverdacht gezien de leeftijd van de woning  
geen asbest aangetroffen in pleisterwerk

| Identificatiemethode | Vaststelling & expertise (niet-asbestverdacht) |
| Primaire drager | Binnenwand |
