**Verslag huishoudelijke elektrische installatie op laagspanning en zeer lage spanning****Algemeen:**

| Referentie: <b>009-20260313-01</b> | Datum controle: <b>13/03/2026</b> |

| Adres installatie: <b>Bellestraat 260A, 1790 - Affligem</b> | Nummer teller(s): <b>1LGZ0482278980</b> |

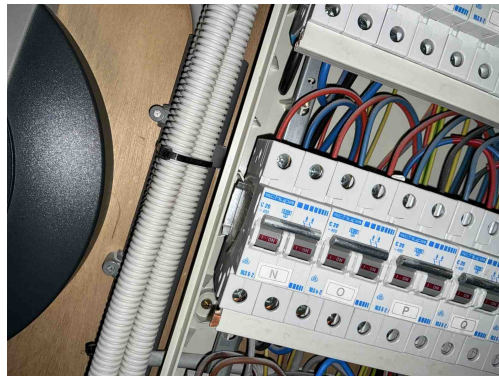
**T21** - Het elektrisch materieel is niet geplaatst volgens de voorschriften van de fabrikant/ regels van goed vakmanschap . (Boek 1: 1.4.1.3)

*Opmerking: Ophanging vijzen niet afgedekt, camaansluiting is niet afgedekt,*

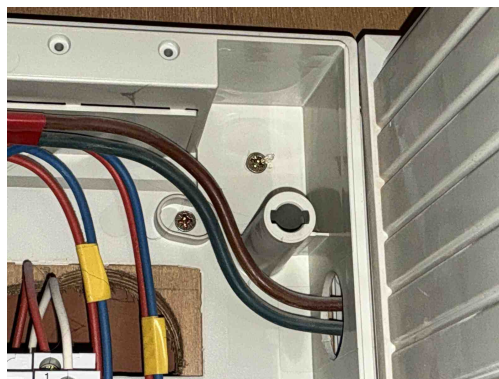
**T21** - Het elektrisch materieel is niet geplaatst volgens de voorschriften van de fabrikant/ regels van goed vakmanschap . (Boek 1: 1.4.1.3)

*Opmerking: Ophanging vijzen niet afgedekt, camaansluiting is niet afgedekt,*

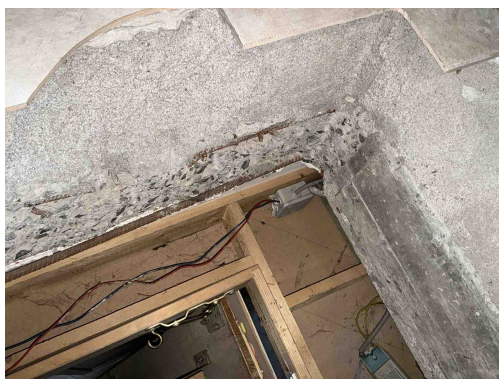
**C21** - Het gebruik van geleiders van het type VOB, zonder bijkomende afscherming is niet toegestaan (Boek 1: 5.2.9.6).  
*Opmerking: Zolder*

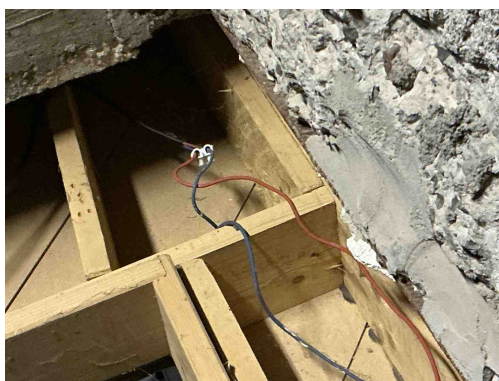
**C35** - Er zijn doorverbindingen gemaakt met lusterklemmen; er kon niet aangetoond worden dat deze klemmen geschikt zijn voor de aanwezige spanning, stroom en draadsectie en dat ze "CE" zijn (Boek 1: 1.4.2.1.).  
*Opmerking: Zolder*
