**Verslag huishoudelijke elektrische installatie op laagspanning en zeer lage spanning****Algemeen:**

| Referentie: <b>009-20260311-04</b> | Datum controle: <b>11/03/2026</b> |

| Adres installatie: | <b>Meersstraat 203, 1770 - Liedekerke</b> | Nummer teller(s): | <b>26379294</b> |

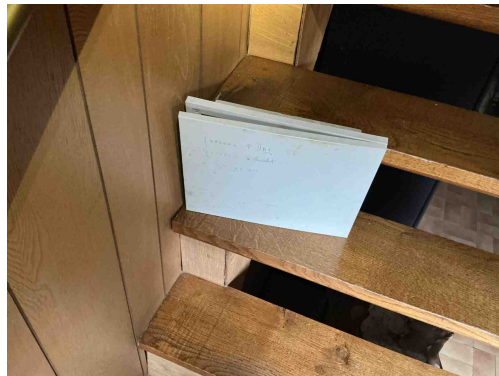
**B17** - De voedingsspanning is niet op elk bord vermeld (Boek 1: 3.1.3.3).

**B18** - Het volgnummer is niet op elk bord vermeld (Boek 1: 3.1.3.3).

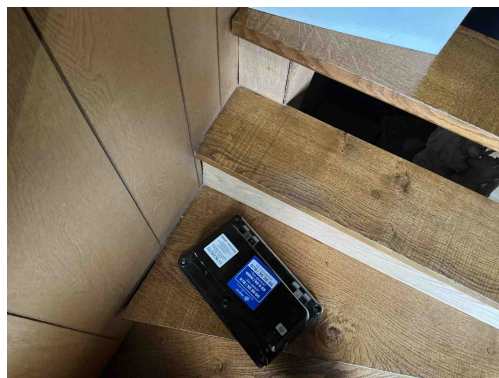
**B17** - De voedingsspanning is niet op elk bord vermeld (Boek 1: 3.1.3.3).

**B18** - Het volgnummer is niet op elk bord vermeld (Boek 1: 3.1.3.3).

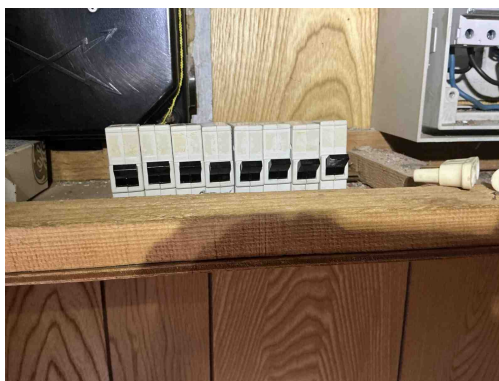
**D08** - De nodige markeringen op de beveiligingstoestellen ontbreken of zijn onleesbaar (Boek 1: 5.3.5.5).

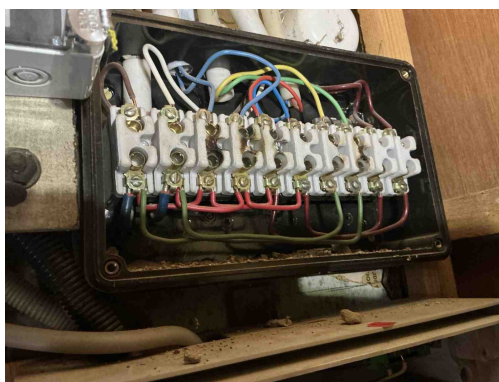
**B14** - Abnormale opwarming van de beveiligingen, schakelapparatuur, aansluitklemmen (Boek 1: 4.4.1.1).

**B30** - De houder van de beveiliging in een huishoudelijke ruimte is niet voorzien van aangepaste kalibreerelementen (Boek1: 5.3.5.5).

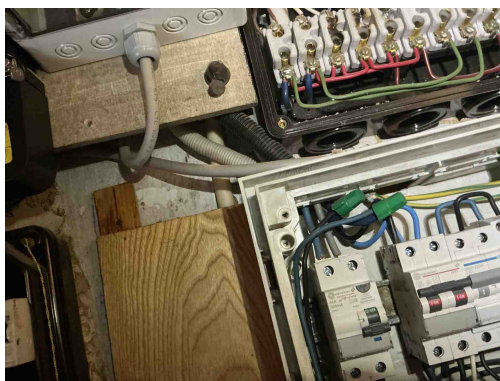
**B34** - Het kabeltype van de meterbord verbinding aan de oorsprong van de installatie beantwoordt niet aan de minimale vereisten vastgelegd door de distributienet beheerder. (Boek1: 1.5 + SYNERGRID C1/107)

*Opmerking: Vob enkel toegestaan bij gekoppelde verbindingen*

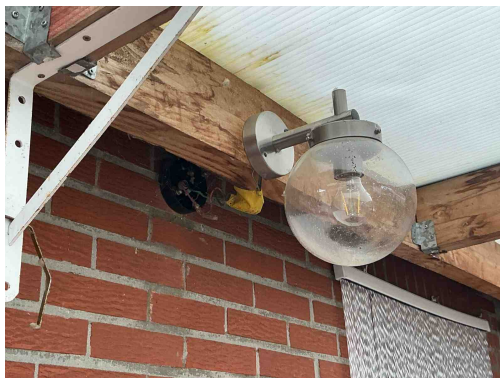
**T21** - Het elektrisch materieel is niet geplaatst volgens de voorschriften van de fabrikant/ regels van goed vakmanschap . (Boek 1: 1.4.1.3)

*Opmerking: Ophanging vijzen niet afgedekt, lamp buiten*

**C26** - De verbindingen zijn niet gebeurd in borden, in aftakdozen, aan de klemmen van contactdozen, schakelaars of in de verlichtingstoestellen (Boek 1: 5.2.6.1).

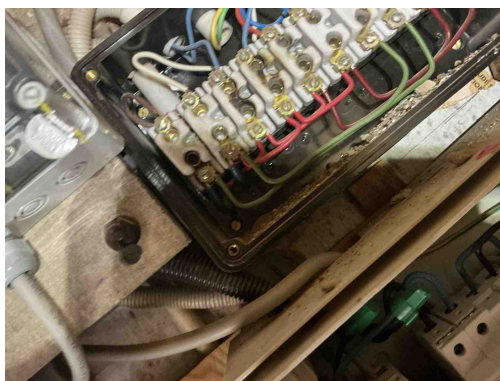
**T21** - Het elektrisch materieel is niet geplaatst volgens de voorschriften van de fabrikant/ regels van goed vakmanschap . (Boek 1: 1.4.1.3)

*Opmerking: Ophanging vijzen niet afgedekt, lamp buiten*

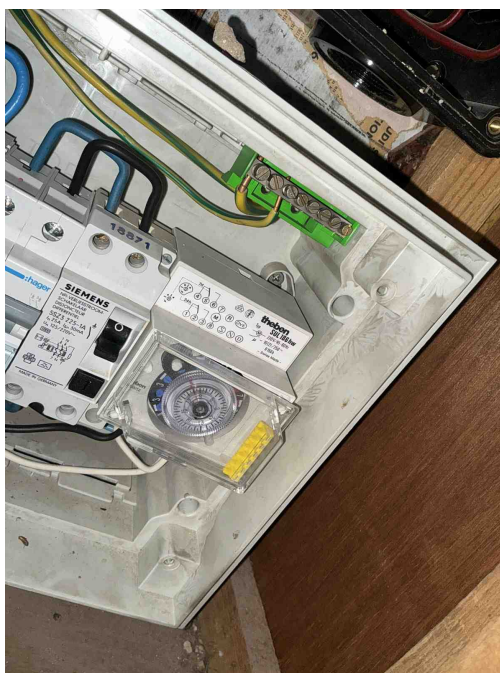
**T21** - Het elektrisch materieel is niet geplaatst volgens de voorschriften van de fabrikant/ regels van goed vakmanschap . (Boek 1: 1.4.1.3)

*Opmerking: Ophanging vijzen niet afgedekt, lamp buiten*

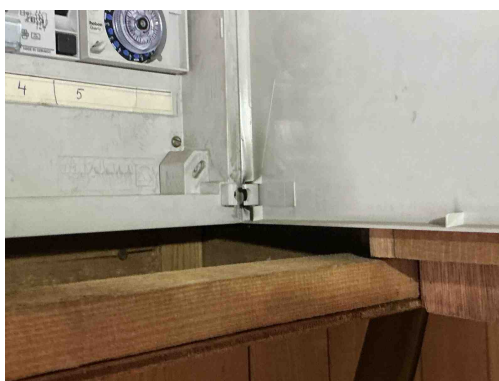
**B32** - Het elektrisch verdeelbord in een huishoudelijke ruimte voldoet niet aan de materiaal vereiste, oa onbrandbaar, niet-hygroscopisch materiaal gemaakt zijn dat een voldoende mechanische weerstand biedt (Boek1: 5.3.5.1).

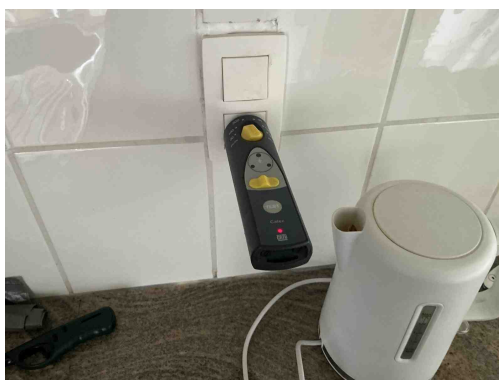
**A13** - De continuïteit van de beschermingsgeleider met de aardingsinstallatie is niet gerealiseerd (Boek 1: 5.4.3).

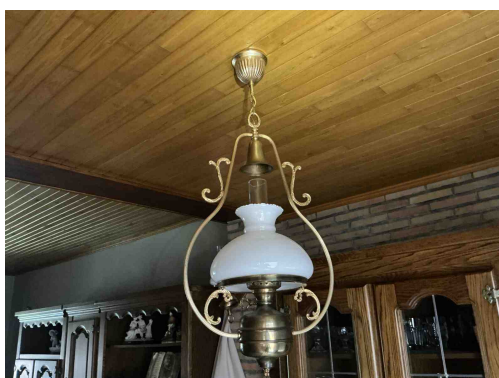
Klasse 0 is verboden  
*Opmerking: Living,*

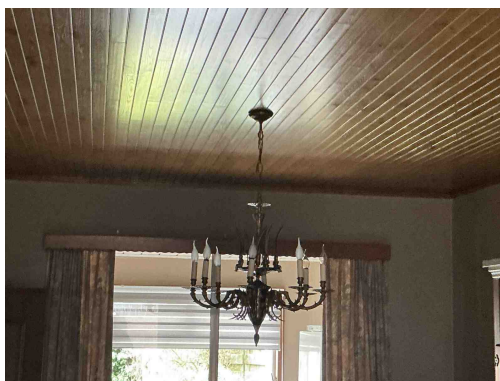
Klasse 0 is verboden  
*Opmerking: Living,*

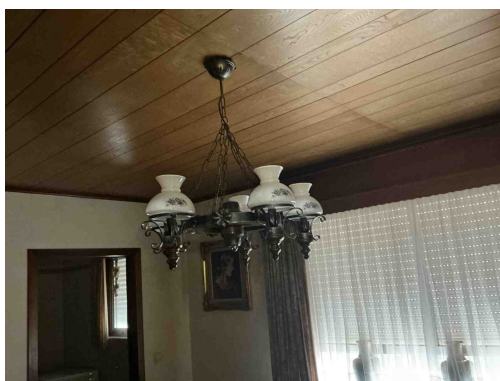
Klasse 0 is verboden  
*Opmerking: Living,*

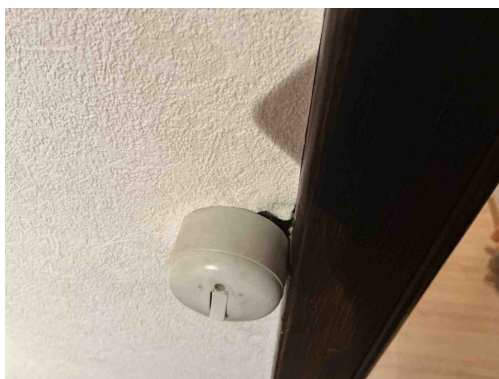
**T13** - Opbouwcontactdozen en/of -schakelaars zonder achterplaatje mogen niet rechtstreeks op een brandbare ondergrond bevestigd worden (Boek 1: 4.3.3.5).

*Opmerking: Slaapkamers*

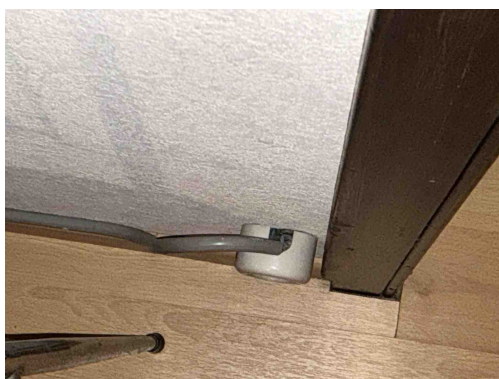
**T13** - Opbouwcontactdozen en/of -schakelaars zonder achterplaatje mogen niet rechtstreeks op een brandbare ondergrond bevestigd worden (Boek 1: 4.3.3.5).

*Opmerking: Slaapkamers*

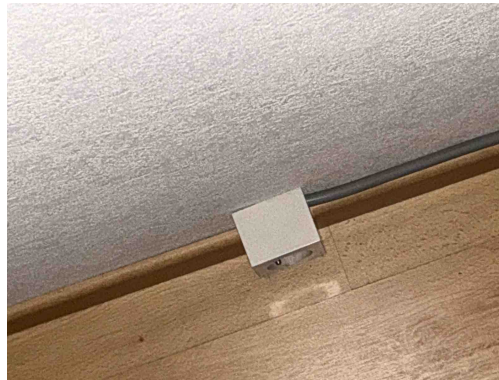
**T13** - Opbouwcontactdozen en/of -schakelaars zonder achterplaatje mogen niet rechtstreeks op een brandbare ondergrond bevestigd worden (Boek 1: 4.3.3.5).

*Opmerking: Slaapkamers*

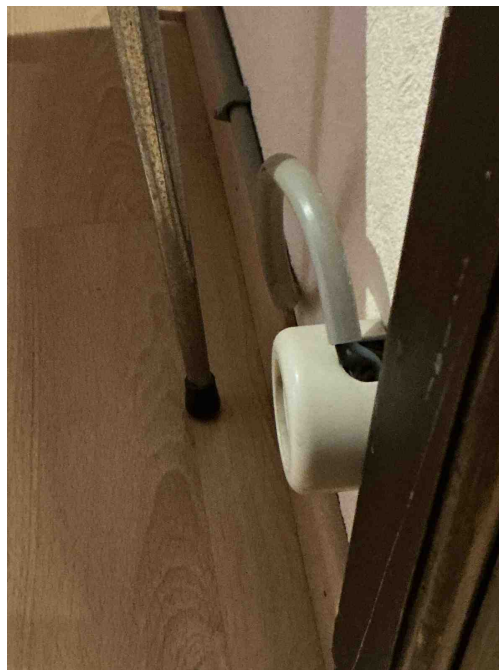
**C21** - Het gebruik van geleiders van het type VOB, zonder bijkomende afscherming is niet toegestaan (Boek 1: 5.2.9.6).

*Opmerking: Slaapkamer*

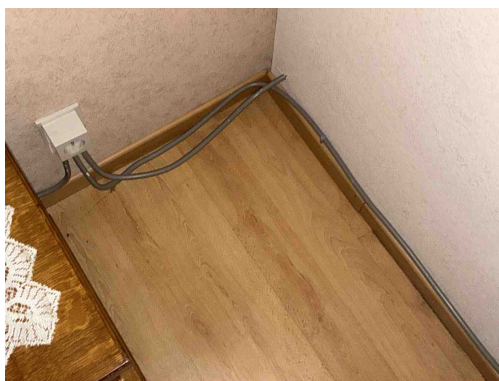
**C13** - Onvoldoende bevestiging van de leiding(en) (Boek 1: 5.2.9.5).  
*Opmerking: Slaapkamer 2, kabel buiten*

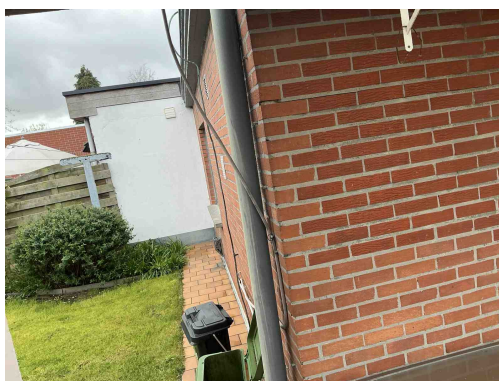
**C13** - Onvoldoende bevestiging van de leiding(en) (Boek 1: 5.2.9.5).  
*Opmerking: Slaapkamer 2, kabel buiten*

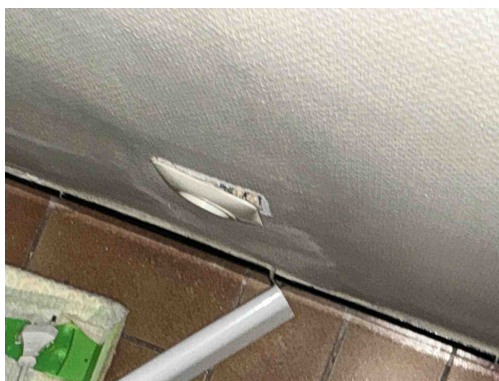
**T10** - Bepaalde contactdozen en/of schakelaars zijn niet degelijk bevestigd (Boek 1: 1.4.1.3).  
*Opmerking: Living,*

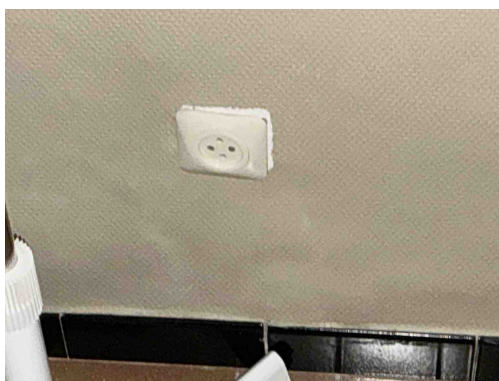
**T11** - De contactdozen waarvan de toegekende stroomsterkte maximaal 16A en de toegekende spanning maximaal 250V bedraagt en niet bedoeld zijn voor de voeding van een of meerdere verbruikstoestellen voor een specifiek doel en niet geplaatst zijn in of op schakel- en verdeelborden, beschikken niet of IPXX-D (incl. gemeenschappelijke delen residentieel geheel) (Boek 1: 4.2.2.3/5.3.5.2).

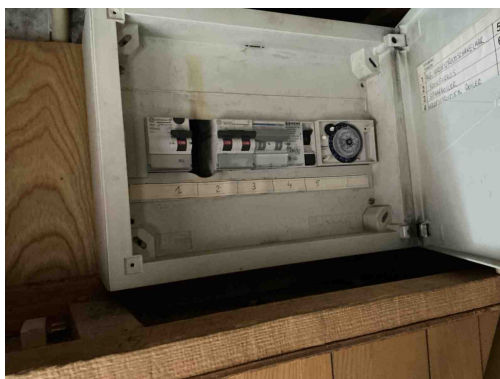
**B06** - Het elektrisch verdeelbord heeft niet de minimale beschermingsgraad IPXX-B in een gewone ruimte (Boek 1: 4.2.2.3).
