**Verslag huishoudelijke elektrische installatie op laagspanning en zeer lage spanning****Algemeen:**

| Referentie: <b>009-20260311-03</b> | Datum controle: <b>11/03/2026</b> |

| Adres installatie: | <b>Brakelsesteenweg 580, 9400 - Voorde</b> | Nummer teller(s): | <b>74501441</b> |

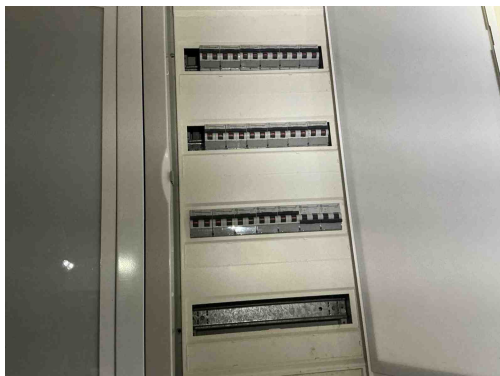
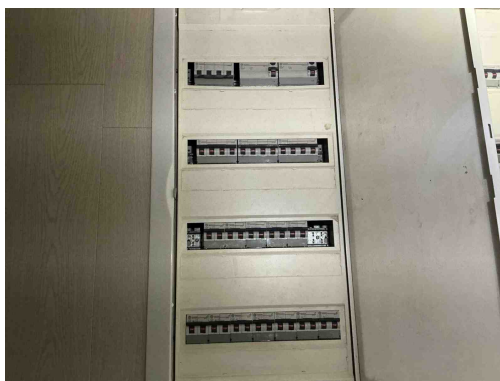
**B17** - De voedingsspanning is niet op elk bord vermeld (Boek 1: 3.1.3.3).

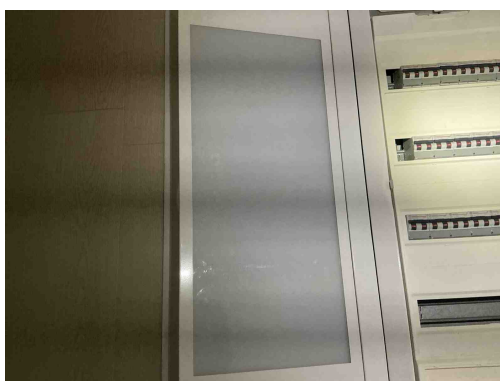
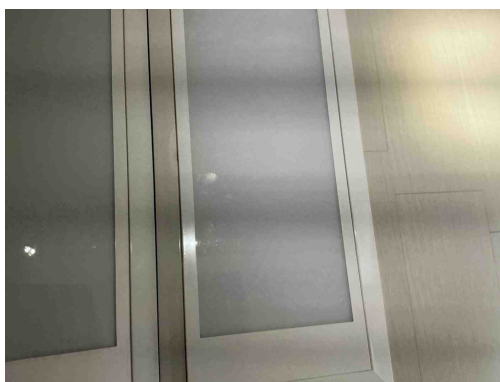
**B17** - De voedingsspanning is niet op elk bord vermeld (Boek 1: 3.1.3.3).

**B18** - Het volgnummer is niet op elk bord vermeld (Boek 1: 3.1.3.3).

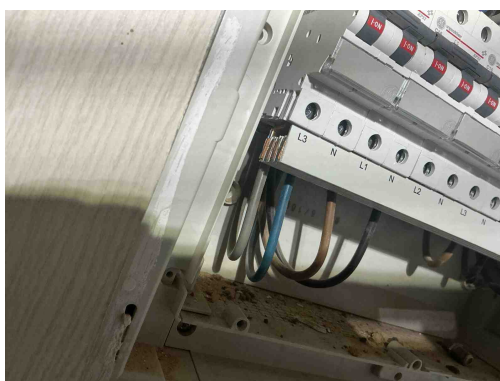
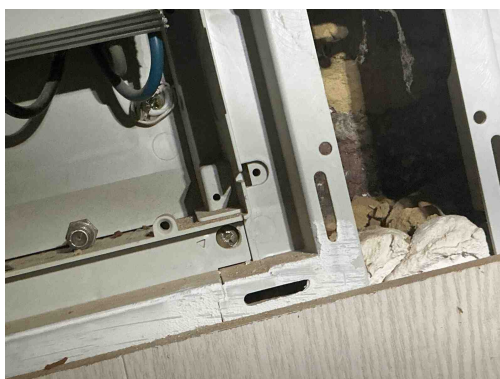
**T21** - Het elektrisch materieel is niet geplaatst volgens de voorschriften van de fabrikant/ regels van goed vakmanschap . (Boek 1: 1.4.1.3)

*Opmerking: Ophanging vijzen niet afgedekt, camaansluiting niet afgedekt,*

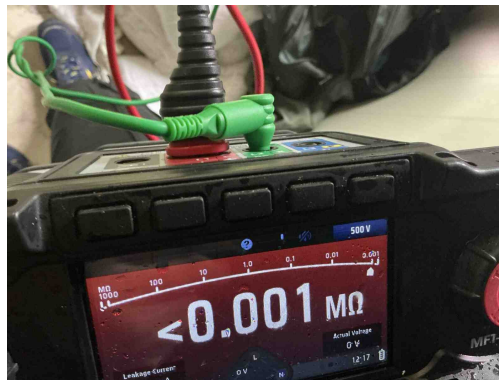
| Algemene isolatieweerstand: | <b>0,001 MΩ</b> | Meetspanning: | <b>500V</b> |

**I01** - De waarde van de isolatieweerstand per kring dient tenminste 0,50 Mohm ( $1000 \times U_{test}$ ) te zijn (Boek 1: 6.4.5.1).  
*Opmerking: Automaat naast de diff's*

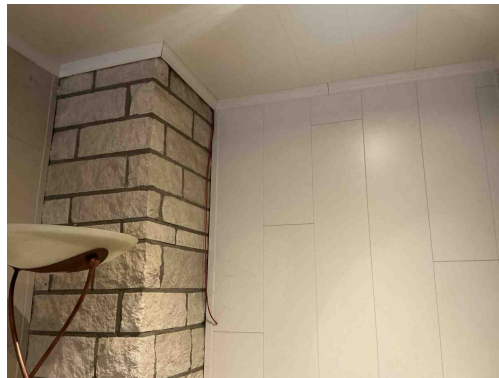
**C27** - Het gebruik van geleiders van het type VTLMb (côte-à-côte) is niet toegestaan (Boek 1: 1.4.2.1).  
*Opmerking: Living*

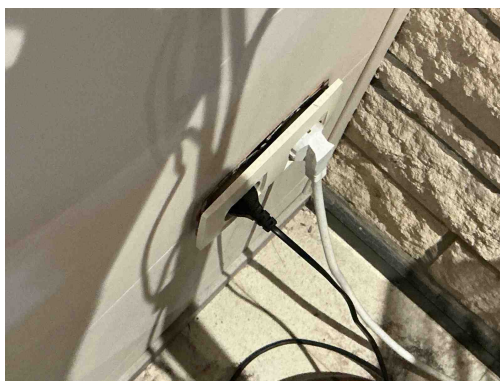
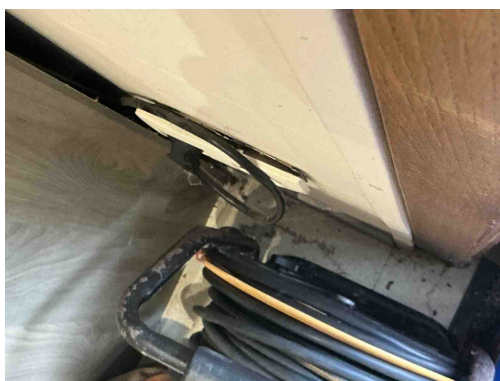
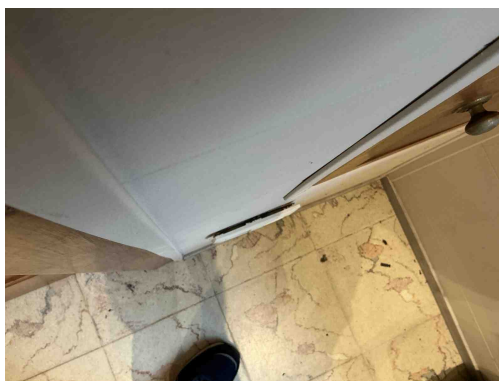
**T10** - Bepaalde contactdozen en/of schakelaars zijn niet degelijk bevestigd (Boek 1: 1.4.1.3).  
*Opmerking: Living,*

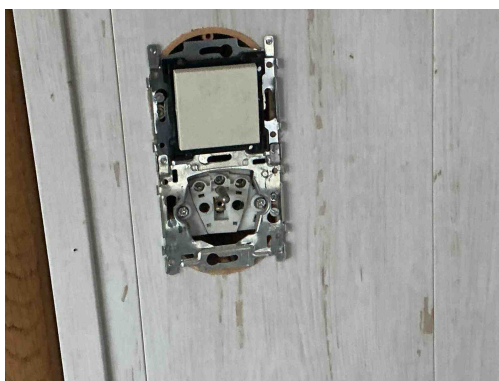
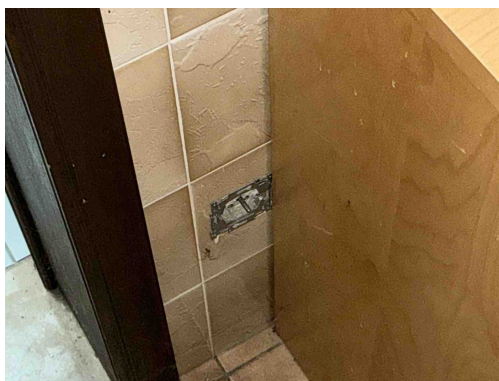
**T11** - De contactdozen waarvan de toegekende stroomsterkte maximaal 16A en de toegekende spanning maximaal 250V bedraagt en niet bedoeld zijn voor de voeding van een of meerdere verbruikstoestellen voor een specifiek doel en niet geplaatst zijn in of op schakel- en verdeelborden, beschikken niet of IPXX-D (incl. gemeenschappelijke delen residentieel geheel) (Boek 1: 4.2.2.3/5.3.5.2).

*Opmerking: Bureau gelijkvloers, badkamer gelijkvloers*

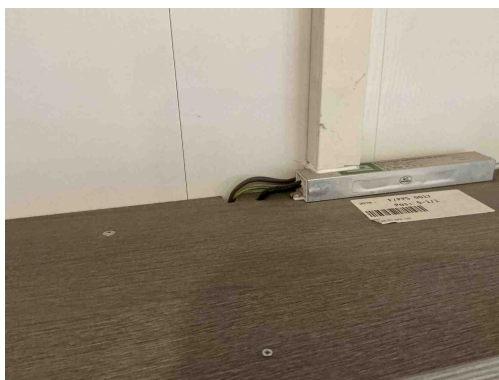
**C21** - Het gebruik van geleiders van het type VOB, zonder bijkomende afscherming is niet toegestaan (Boek 1: 5.2.9.6).

*Opmerking: Wc, veranda, badkamer*

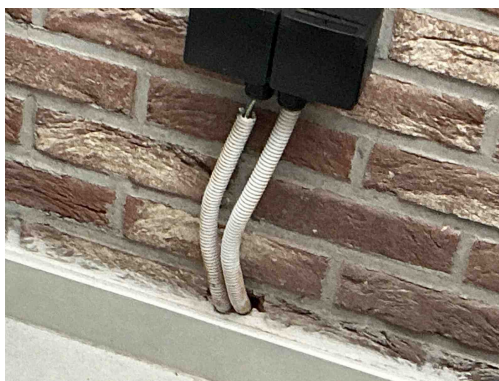
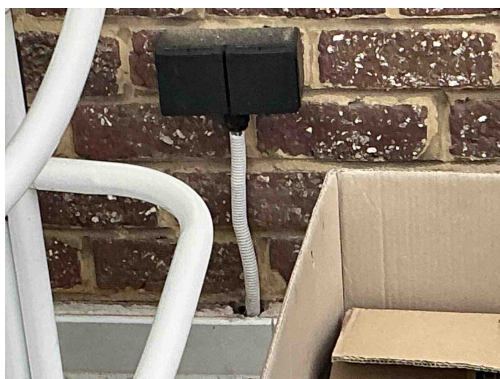
**C21** - Het gebruik van geleiders van het type VOB, zonder bijkomende afscherming is niet toegestaan (Boek 1: 5.2.9.6).  
*Opmerking: Wc, veranda, badkamer*

**C13** - Onvoldoende bevestiging van de leiding(en) (Boek 1: 5.2.9.5).  
*Opmerking: Veranda*

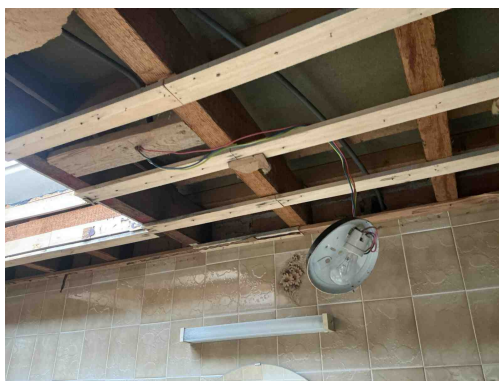
**C21** - Het gebruik van geleiders van het type VOB, zonder bijkomende afscherming is niet toegestaan (Boek 1: 5.2.9.6).  
*Opmerking: Wc, veranda, badkamer*

**T23** - Het elektrisch materiaal is beschadigd. (Boek 1: 1.4.1.3).  
*Opmerking: Lamp wc*
