**Verslag huishoudelijke elektrische installatie op laagspanning en zeer lage spanning****Algemeen:**

| Referentie: <b>009-20260318-02</b> | Datum controle: <b>18/03/2026</b> |

| Adres installatie: <b>Anderenbroek 26, 9450 - Denderhoutem</b> | Nummer teller(s): <b>1sag3200352210</b> |

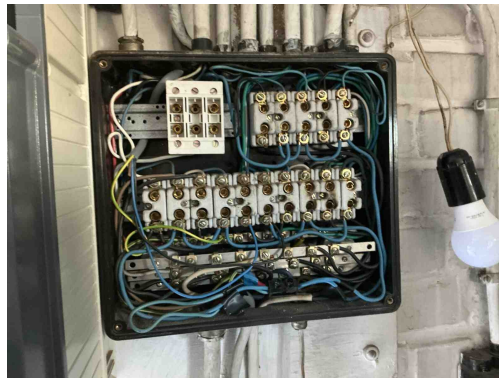
- D05** - Er is geen ondergeschikte differentieelstroominrichting van maximum 30 mA geplaatst voor de beveiliging van de ruimte(n) die een badkuip en/of douche bevatten (Boek 1: 4.2.4.3).
- D26** - Er is geen ondergeschikte differentieelstroominrichting van maximum 30 mA geplaatst voor de beveiliging van wasmachine/afwasmachine/droogkast (Boek 1: 4.2.4.3.b).
- B30** - De houder van de beveiliging in een huishoudelijke ruimte is niet voorzien van aangepaste kalibreerelementen (Boek1: 5.3.5.5).

| <b>Aarding</b> | |
|---|---|
| <b>B30</b> | De houder van de beveiliging in een huishoudelijke ruimte is niet voorzien van aangepaste kalibreerelementen (Boek 1: 5.3.5.5). |
| <b>D05</b> | Er is geen ondergeschikte differentieelstroominrichting van maximum 30 mA geplaatst voor de beveiliging van de ruimte(n) die een badkuip en/of douche bevatten (Boek 1: 4.2.4.3). |
| <b>D26</b> | Er is geen ondergeschikte differentieelstroominrichting van maximum 30 mA geplaatst voor de beveiliging van wasmachine/afwasmachine/droogkast (Boek 1: 4.2.4.3.b). |

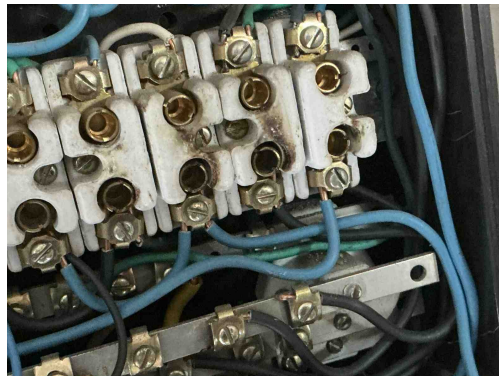
- B14** - Abnormale opwarming van de beveiligingen, schakelapparatuur, aansluitklemmen (Boek 1: 4.4.1.1).  
*Opmerking: Onderste rij rechts,*

| <b>Aarding</b> | |
|---|---|
| <b>B14</b> | Abnormale opwarming van de beveiligingen, schakelapparatuur, aansluitklemmen (Boek 1: 4.4.1.1).<br><i>Opmerking: Onderste rij rechts,</i> |

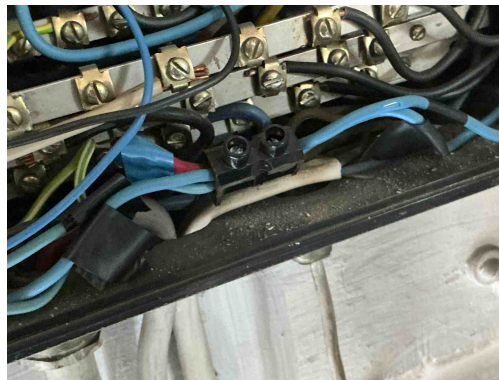
**C35** - Er zijn doorverbindingen gemaakt met lusterklemmen; er kon niet aangetoond worden dat deze klemmen geschikt zijn voor de aanwezige spanning, stroom en draadsectie en dat ze "CE" zijn (Boek 1: 1.4.2.1.).

| <b>Aarding</b> | |
|---|---|
| <b>C35</b> | Er zijn doorverbindingen gemaakt met lusterklemmen; er kon niet aangetoond worden dat deze klemmen geschikt zijn voor de aanwezige spanning, stroom en draadsectie en dat ze "CE" zijn (Boek 1: 1.4.2.1.). |

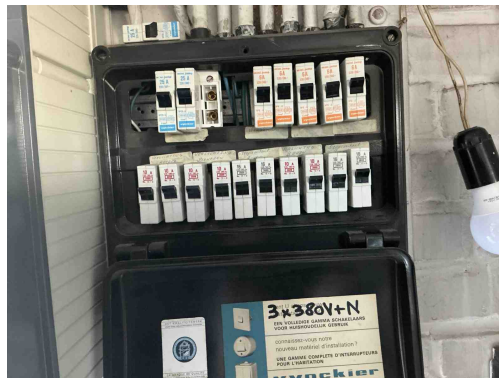
**B06** - Het elektrisch verdeelbord heeft niet de minimale beschermingsgraad IPXX-B in een gewone ruimte (Boek 1: 4.2.2.3).

| <b>Aarding</b> | |
|---|---|
| <b>B06</b> | Het elektrisch verdeelbord heeft niet de minimale beschermingsgraad IPXX-B in een gewone ruimte (Boek 1: 4.2.2.3). |

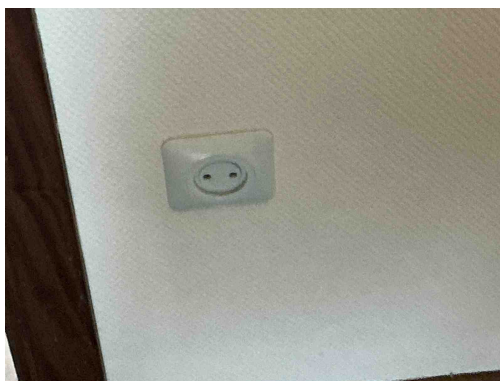
**T23** - Het elektrisch materiaal is beschadigd. (Boek 1: 1.4.1.3).

*Opmerking: Contactdoos garage, bureau*

**T11** - De contactdozen waarvan de toegekende stroomsterkte maximaal 16A en de toegekende spanning maximaal 250V bedraagt en niet bedoeld zijn voor de voeding van een of meerdere verbruikstoestellen voor een specifiek doel en niet geplaatst zijn in of op schakel- en verdeelborden, beschikken niet of IPXX-D (incl. gemeenschappelijke delen residentieel geheel) (Boek 1: 4.2.2.3/5.3.5.2).

*Opmerking: Garage, bureau, badkamer,*

**A20** - Er bevindt zich een contactdoos zonder beschermingsgeleider in de elektrische installatie. Deze is niet geplaatst achter een differentieelstroombeschermingsinrichting met grote (max. 30mA) of zeer grote (max. 10mA) gevoeligheid.

*Opmerking: Slaapkamer, bureau, badkamer, keuken*

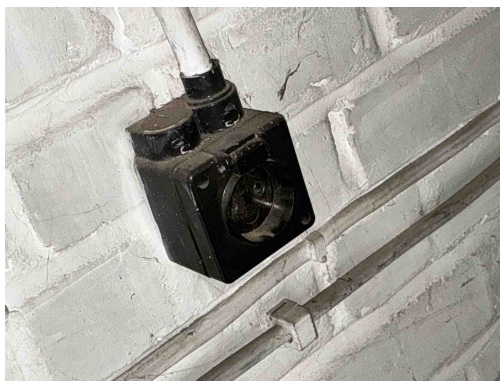
**T23** - Het elektrisch materiaal is beschadigd. (Boek 1: 1.4.1.3).

*Opmerking: Contactdoos garage, bureau*

**T11** - De contactdozen waarvan de toegekende stroomsterkte maximaal 16A en de toegekende spanning maximaal 250V bedraagt en niet bedoeld zijn voor de voeding van een of meerdere verbruikstoestellen voor een specifiek doel en niet geplaatst zijn in of op schakel- en verdeelborden, beschikken niet of IPXX-D (incl. gemeenschappelijke delen residentieel geheel) (Boek 1: 4.2.2.3/5.3.5.2).

*Opmerking: Garage, bureau, badkamer,*

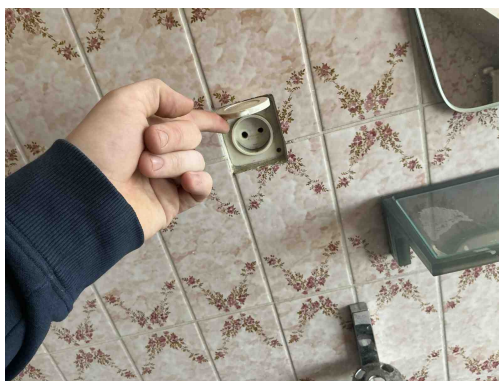
**T11** - De contactdozen waarvan de toegekende stroomsterkte maximaal 16A en de toegekende spanning maximaal 250V bedraagt en niet bedoeld zijn voor de voeding van een of meerdere verbruikstoestellen voor een specifiek doel en niet geplaatst zijn in of op schakel- en verdeelborden, beschikken niet of IPXX-D (incl. gemeenschappelijke delen residentieel geheel) (Boek 1: 4.2.2.3/5.3.5.2).

*Opmerking: Garage, bureau, badkamer,*

**A20** - Er bevindt zich een contactdoos zonder beschermingsgeleider in de elektrische installatie. Deze is niet geplaatst achter een differentieelstroombeschermingsinrichting met grote (max. 30mA) of zeer grote (max. 10mA) gevoeligheid.

*Opmerking: Slaapkamer, bureau, badkamer, keuken*

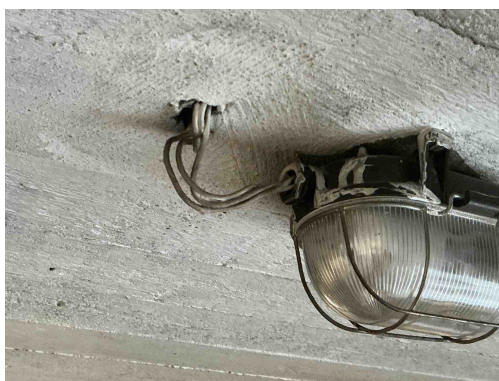
**C21** - Het gebruik van geleiders van het type VOB, zonder bijkomende afscherming is niet toegestaan (Boek 1: 5.2.9.6).

| <b>Aarding</b> | |
|---|---|
| <b>C21</b> | Het gebruik van geleiders van het type VOB, zonder bijkomende afscherming is niet toegestaan (Boek 1: 5.2.9.6). |

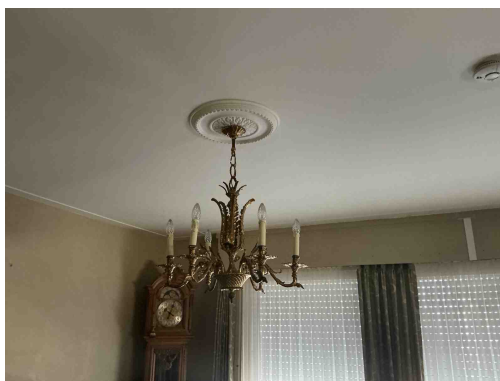
Klasse 0 is verboden

*Opmerking: Living, inkomhal, slaapkamers*

| <b>Aarding</b> | |
|---|---|
| Klasse 0 is verboden<br><i>Opmerking: Living, inkomhal, slaapkamers</i> | |

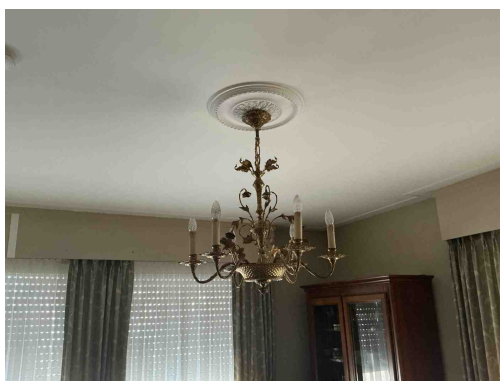
Klasse 0 is verboden

*Opmerking: Living, inkomhal, slaapkamers*

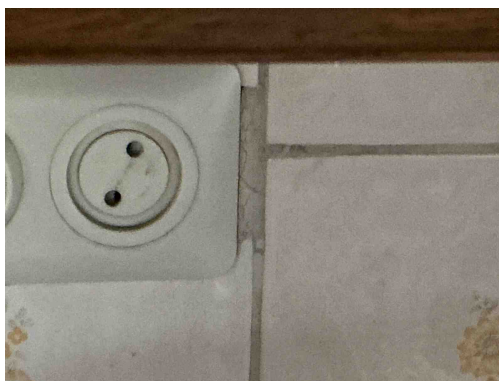
**A20** - Er bevindt zich een contactdoos zonder beschermingsgeleider in de elektrische installatie. Deze is niet geplaatst achter een differentieelstroombeschermingsinrichting met grote (max. 30mA) of zeer grote (max. 10mA) gevoeligheid.

*Opmerking: Slaapkamer, bureau, badkamer, keuken*

| <b>Aarding</b> | |
|---|---|
| <b>A20</b> | Er bevindt zich een contactdoos zonder beschermingsgeleider in de elektrische installatie. Deze is niet geplaatst achter een differentieelstroombeschermingsinrichting met grote (max. 30mA) of zeer grote (max. 10mA) gevoeligheid.<br><i>Opmerking: Slaapkamer, bureau, badkamer, keuken</i> |
