# Asbestinventarisatetest

Marebeekstraat 36, 9620 Zottegem

Attestnummer : 20230327-000408.000

Uitgegeven op : 27.03.2023

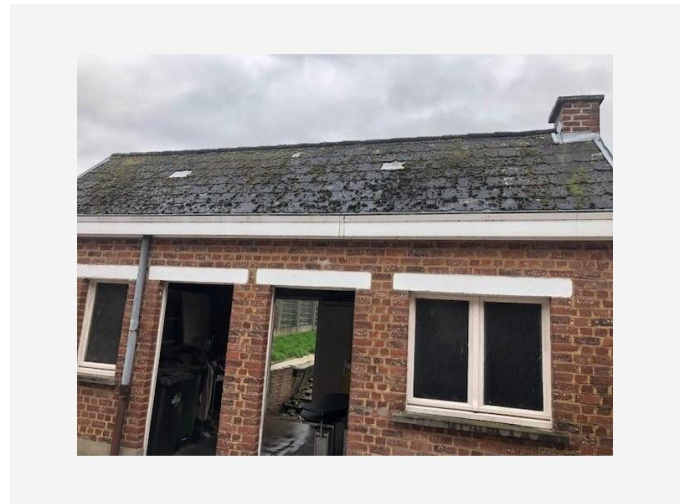
| Fiche 1: LEIEN..... | 11 |

Het asbestmateriaal valt onder de mijlpaal van 2034.

| Eindbeoordeling materiaalrisico | Laag materiaalrisico en/of verlaagde kans op vezelvrijgave |

| Asbestsoort (vezeltype) | Crocidoliet aanwezig |
| Asbestconcentratie | Laag (< 50%) |
| Toestand van het materiaal | Onbeschadigd, niet verweerd |

| Beschrijving | LEIEN |
| Asbestmateriaal | Dak- en gevelbekleding - Lei, shingle |
| Hoeveelheid (oppervlakte - aantal) | <ul style="list-style-type: none"><li>150,00 m<sup>2</sup> - 1 stuk</li></ul> |

- Zorg voor een veilig beheer. Vermijd het beschadigen van het asbestmateriaal. Controleer de toestand jaarlijks op wijzigingen.

- Eenvoudige handelingen: mag via doe-het-zelf of door werknemer(s) met opleidingsattest eenvoudige handelingen  
IN ZIJN TOTALITEIT VERWIJDEREN INCLUSIEF MOS

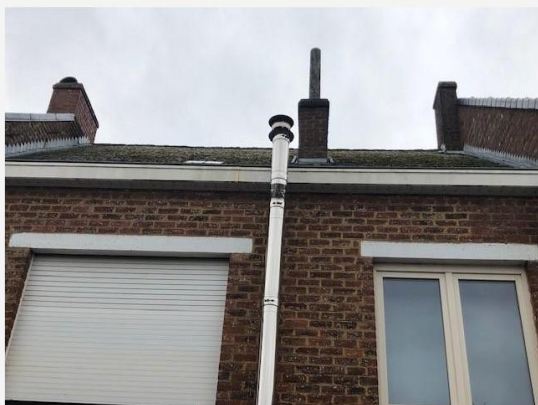
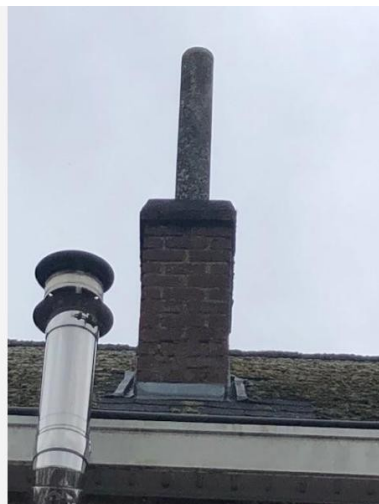
| Fiche 2: SCHOUW..... | 14 |

Het asbestmateriaal valt onder de mijlpaal van 2040.

| Eindbeoordeling materiaalisico | Laag materiaalisico en/of verlaagde kans op vezelvrijgave |

| Asbestsoort (vezeltype) | Crocidoliet aanwezig |
| Toestand van het materiaal | Onbeschadigd, niet verweerd |

| Beschrijving | SCHOUW |
| Asbestmateriaal | Verloren bekisting - Buis, koker |
| Hoeveelheid (lengte - omtrek - dikte - aantal) | <ul style="list-style-type: none"><li>• 4,00 m - 30,00 cm - 1,00 cm - 1 stuk</li></ul> |

- Zorg voor een veilig beheer. Vermijd het beschadigen van het asbestmateriaal. Controleer de toestand jaarlijks op wijzigingen.

- Eenvoudige handelingen: mag via doe-het-zelf of door werknemer(s) met opleidingsattest eenvoudige handelingen  
IN TOTALITEIT VERWIJDEREN
