**Verslag huishoudelijke elektrische installatie op laagspanning en zeer lage spanning****Algemeen:**

| Referentie: <b>004-20260320-01</b> | Datum controle: <b>20/03/2026</b> |

| Adres installatie: | <b>A. Rodenbachstraat 69, 9470 - Denderleeuw</b> | Nummer teller(s): | <b>Onbekend</b> |

| <input checked="" type="checkbox"/> 6.5 (Controlebezoek) |

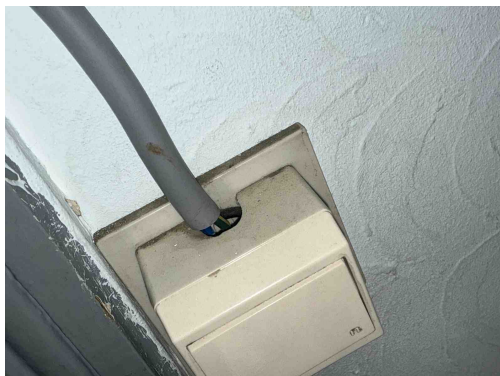
**C21** - Het gebruik van geleiders van het type VOB, zonder bijkomende afscherming is niet toegestaan (Boek 1: 5.2.9.6).  
*Opmerking: Oa slaapkamer 1, badkamer*

| Verdeelbord | |
|---|---|
| <b>C21</b> | Het gebruik van geleiders van het type VOB, zonder bijkomende afscherming is niet toegestaan (Boek 1: 5.2.9.6).<br><i>Opmerking: Oa slaapkamer 1, badkamer</i> |

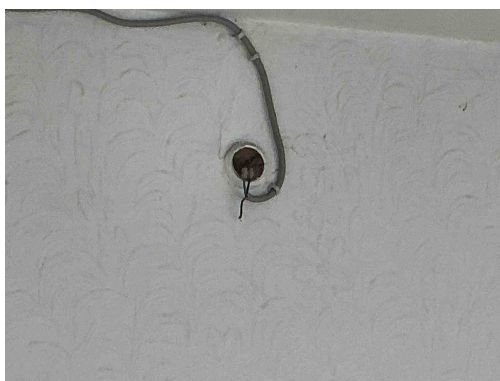
**C21** - Het gebruik van geleiders van het type VOB, zonder bijkomende afscherming is niet toegestaan (Boek 1: 5.2.9.6).  
*Opmerking: Oa slaapkamer 1, badkamer*

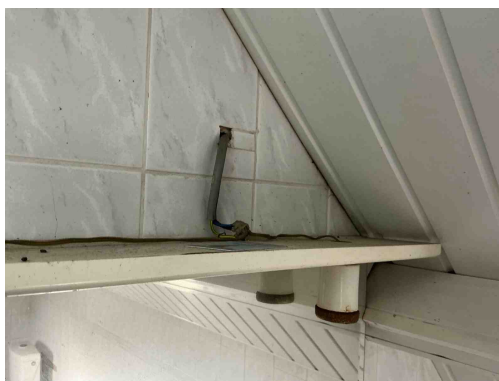
**C21** - Het gebruik van geleiders van het type VOB, zonder bijkomende afscherming is niet toegestaan (Boek 1: 5.2.9.6).  
*Opmerking: Oa slaapkamer 1, badkamer*

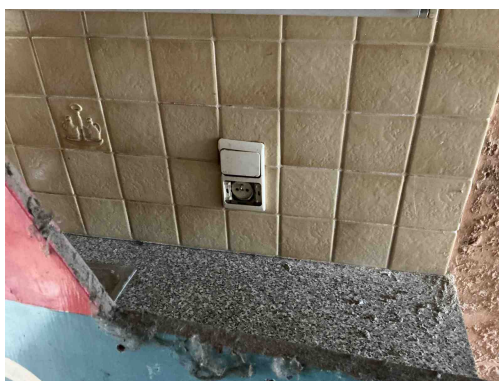
**T23** - Het elektrisch materiaal is beschadigd. (Boek 1: 1.4.1.3).  
*Opmerking: Oa slaapkamer 2, keuken*

| Verdeelbord | |
|---|---|
| <b>T23</b> | Het elektrisch materiaal is beschadigd. (Boek 1: 1.4.1.3).<br><i>Opmerking: Oa slaapkamer 2, keuken</i> |

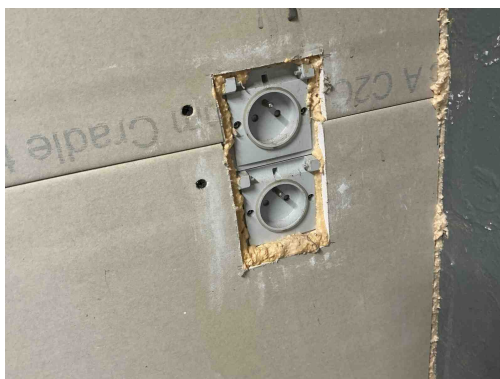
**T23** - Het elektrisch materiaal is beschadigd. (Boek 1: 1.4.1.3).  
*Opmerking: Oa slaapkamer 2, keuken*

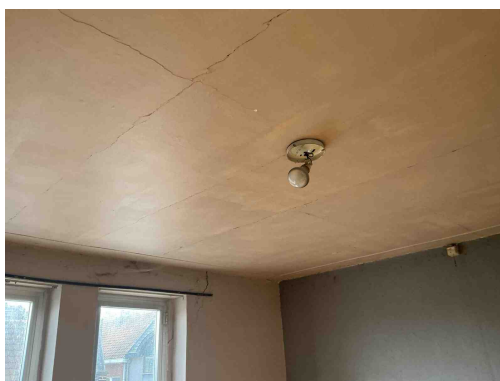
**T23** - Het elektrisch materiaal is beschadigd. (Boek 1: 1.4.1.3).  
*Opmerking: Oa slaapkamer 2, keuken*

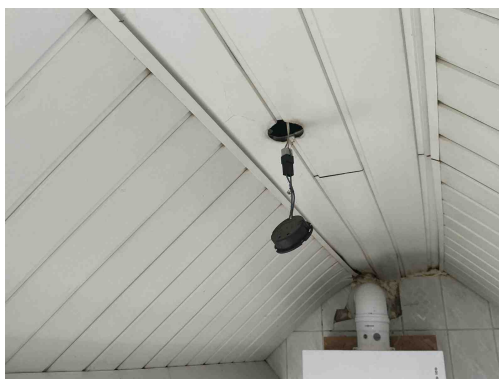
**T23** - Het elektrisch materiaal is beschadigd. (Boek 1: 1.4.1.3).  
*Opmerking: Oa slaapkamer 2, keuken*

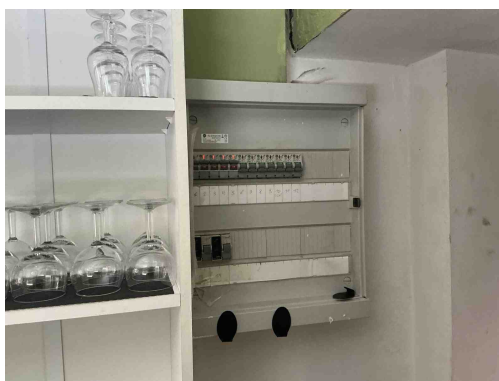
**B29** - Het elektrisch verdeelbord in een huishoudelijke ruimte is niet voorzien van een deur (Boek1: 5.3.5.1).  
*Opmerking: Oa bord 2*

| Verdeelbord | |
|---|---|
| <b>B29</b> | Het elektrisch verdeelbord in een huishoudelijke ruimte is niet voorzien van een deur (Boek1: 5.3.5.1).<br><i>Opmerking: Oa bord 2</i> |

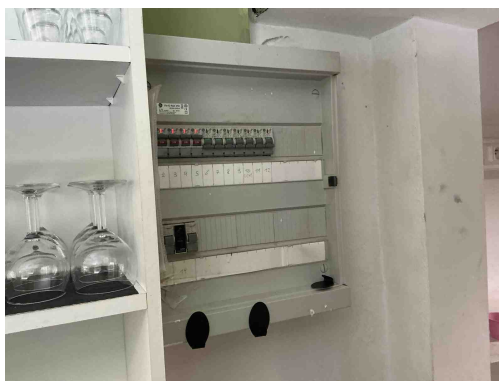
**B17** - De voedingsspanning is niet op elk bord vermeld (Boek 1: 3.1.3.3).  
*Opmerking: Oa bord 2*

| Verdeelbord | |
|---|---|
| <b>B17</b> | De voedingsspanning is niet op elk bord vermeld (Boek 1: 3.1.3.3).<br><i>Opmerking: Oa bord 2</i> |

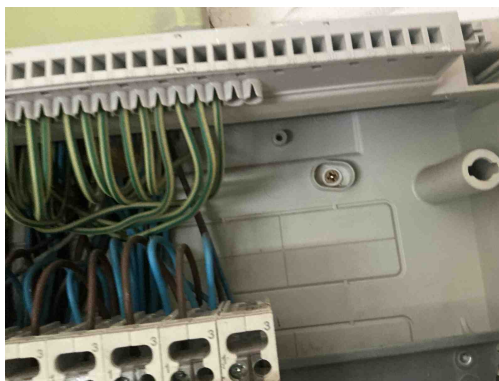
**T21** - Het elektrisch materieel is niet geplaatst volgens de voorschriften van de fabrikant/ regels van goed vakmanschap . (Boek 1: 1.4.1.3)  
*Opmerking: Oa vijzen niet afgedekt bord 2*

| Verdeelbord | |
|---|---|
| <b>T21</b> | Het elektrisch materieel is niet geplaatst volgens de voorschriften van de fabrikant/ regels van goed vakmanschap .<br>(Boek 1: 1.4.1.3)<br><i>Opmerking: Oa vijzen niet afgedekt bord 2</i> |

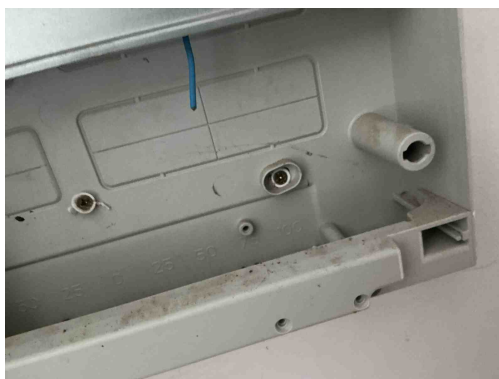
**T21** - Het elektrisch materieel is niet geplaatst volgens de voorschriften van de fabrikant/ regels van goed vakmanschap . (Boek 1: 1.4.1.3)

*Opmerking: Oa vijzen niet afgedekt bord 2*

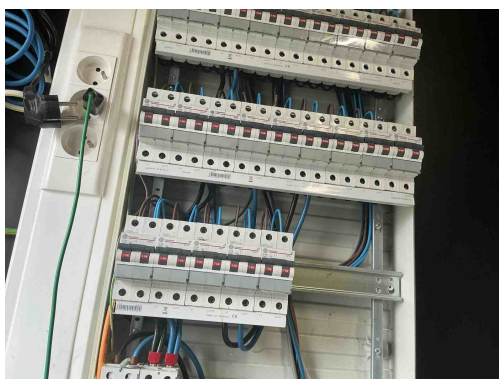
**C19** - In de desbetreffende kring wordt de nulgeleider verdeeld en een geleider is met de blauwe kleur gekenmerkt maar deze laatste is niet als nulgeleider gebruikt (Boek 1: 5.1.6.2).

*Opmerking: Oa bord 1*

| Verdeelbord | |
|---|---|
| <b>C19</b> | In de desbetreffende kring wordt de nulgeleider verdeeld en een geleider is met de blauwe kleur gekenmerkt maar deze laatste is niet als nulgeleider gebruikt (Boek 1: 5.1.6.2).<br><i>Opmerking: Oa bord 1</i> |

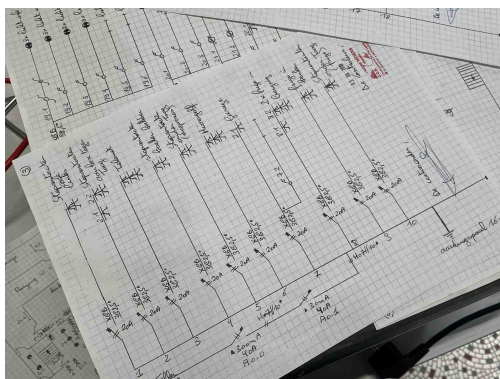
**S32** - Niet alle verplichte gegevens staan op het ééndraadsschema (Boek 1: 3.1.2.2).  
*Opmerking: Oa voedingspanning, plaatsingswijze, type automaat, ..*

| Verdeelbord | |
|---|---|
| <b>S32</b> | Niet alle verplichte gegevens staan op het ééndraadsschema (Boek 1: 3.1.2.2).<br><i>Opmerking: Oa voedingsspanning, plaatsingswijze, type automaat,..</i> |
