**Verslag huishoudelijke elektrische installatie op laagspanning en zeer lage spanning****Algemeen:**

| Referentie: <b>009-20260318-03</b> | Datum controle: <b>18/03/2026</b> |

| Adres installatie: <b>Wolvenstraat 1, 9620 - Zottegem</b> | Nummer teller(s): <b>1sag1100933184</b> |

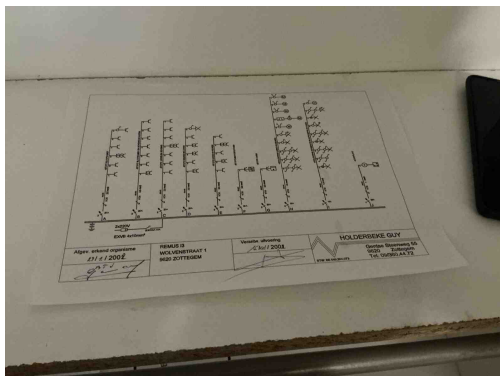
**S04** - De spanning en/of de aard van de stroom is niet vermeld op het ééndraadsschema (Boek 1: 3.1.2.1).  
*Opmerking: Aard van de stroom is niet weergegeven*

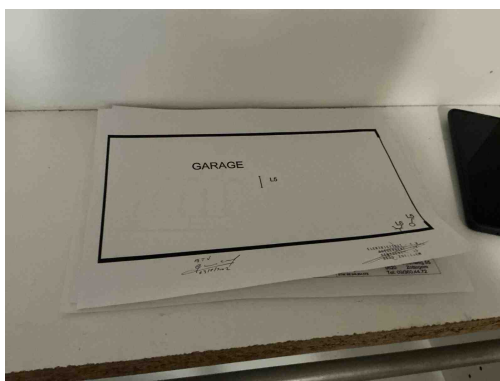
**S07** - De situatieplannen stroken niet met de werkelijkheid (Boek 1: 3.1.2.1).  
*Opmerking: Niet volledig enkel blad van de garage*
