# Asbestinventarisatetest

Verbrandhofstraat 25/2, 9300 Aalst

Attestnummer : **20250615-000043.000**

Uitgegeven op : **15.06.2025**

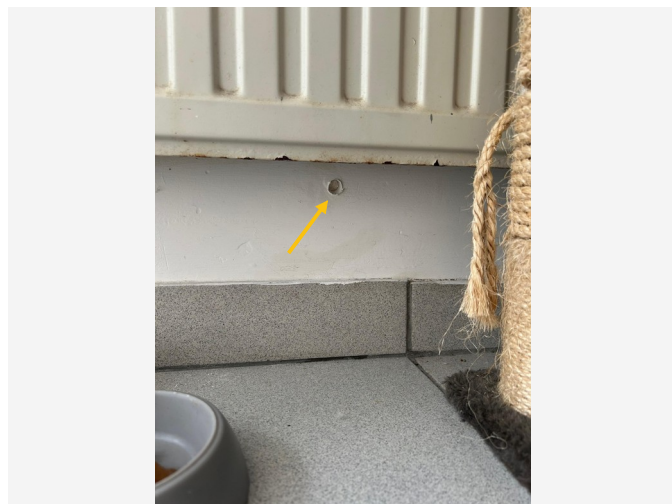
Detailfoto

Geen asbest

| # | Type | Referentie | Resultaat |
|---|---|---|---|
| 1.1 | Mengmonster | 202506003B | Geen asbest |
