**Verslag huishoudelijke elektrische installatie op laagspanning en zeer lage spanning****Algemeen:**

| Referentie: <b>014-20260317-03</b> | Datum controle: <b>17/03/2026</b> |

| Adres installatie: | <b>Eysbroeckstraat 7, 1541 - Sint-Pieters-Kapelle</b> | Nummer teller(s): | <b>04941750-89</b> |

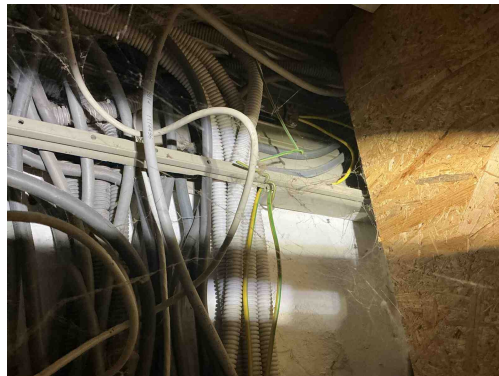
| Aarding | |
|---|---|
| <b>A11</b> | De aardingsonderbreker is niet op een normale manier bereikbaar (Boek 1: 5.4.3.5). |

**A11** - De aardingsonderbreker is niet op een normale manier bereikbaar (Boek 1: 5.4.3.5).

| <b>INFO</b> | Re meting niet kunnen uitvoeren. aardingsonderbreker niet op normale wijze bereikbaar. |

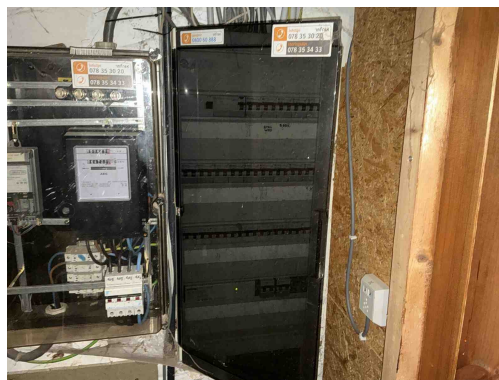
| Aarding | |
|---|---|
| <b>B17</b> | De voedingsspanning is niet op elk bord vermeld (Boek 1: 3.1.3.3).<br><i>Opmerking: Oa bord 1 2 en 3</i> |

**B17** - De voedingsspanning is niet op elk bord vermeld (Boek 1: 3.1.3.3).  
*Opmerking: Oa bord 1 2 en 3*

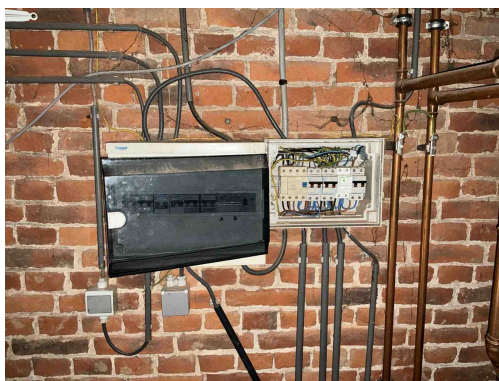
**B17** - De voedingsspanning is niet op elk bord vermeld (Boek 1: 3.1.3.3).  
*Opmerking: Oa bord 1 2 en 3*

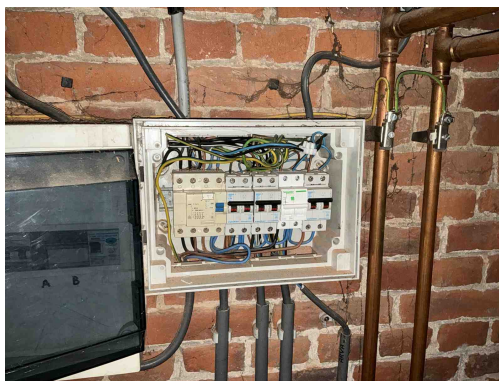
| Aarding | |
|---|---|
| <b>B06</b> | Het elektrisch verdeelbord heeft niet de minimale beschermingsgraad IPXX-B in een gewone ruimte (Boek 1: 4.2.2.3).<br><i>Opmerking: Oa rechteekseeraanraking bord 1 en 2 bord 3 niet afgesloten</i> |

**B06** - Het elektrisch verdeelbord heeft niet de minimale beschermingsgraad IPXX-B in een gewone ruimte (Boek 1: 4.2.2.3).  
*Opmerking: Oa rechtreekseaanraking bord 1 en 2 bord 3 niet afgesloten*

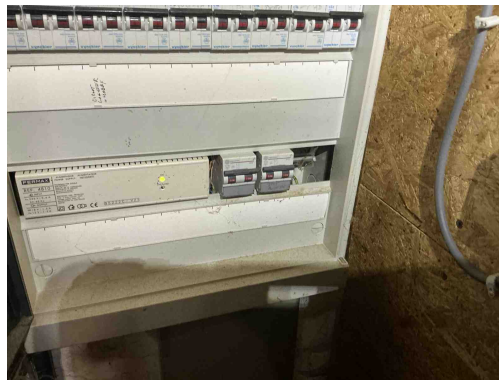
**B06** - Het elektrisch verdeelbord heeft niet de minimale beschermingsgraad IPXX-B in een gewone ruimte (Boek 1: 4.2.2.3).  
*Opmerking: Oa rechtreekseaanraking bord 1 en 2 bord 3 niet afgesloten*

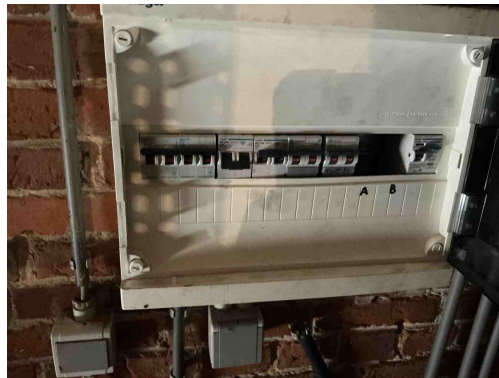
**B06** - Het elektrisch verdeelbord heeft niet de minimale beschermingsgraad IPXX-B in een gewone ruimte (Boek 1: 4.2.2.3).  
*Opmerking: Oa rechtreekseaanraking bord 1 en 2 bord 3 niet afgesloten*

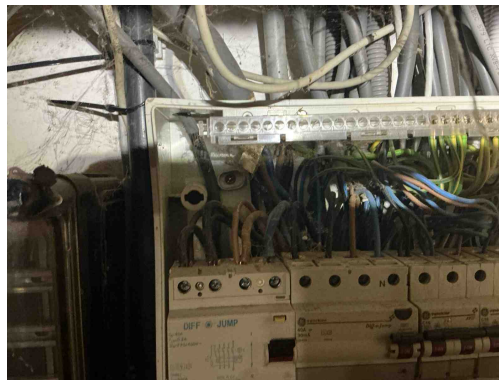
| Aarding | |
|---|---|
| <b>T21</b> | Het elektrisch materieel is niet geplaatst volgens de voorschriften van de fabrikant/ regels van goed vakmanschap . (Boek 1: 1.4.1.3)<br><i>Opmerking: Oa ophangvijzen bord 1, wc</i> |

**T21** - Het elektrisch materieel is niet geplaatst volgens de voorschriften van de fabrikant/ regels van goed vakmanschap . (Boek 1: 1.4.1.3)

*Opmerking: Oa ophangvijzen bord 1, wc*

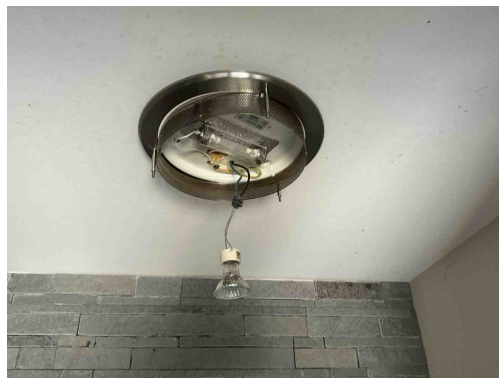
**T21** - Het elektrisch materieel is niet geplaatst volgens de voorschriften van de fabrikant/ regels van goed vakmanschap . (Boek 1: 1.4.1.3)

*Opmerking: Oa ophangvijzen bord 1, wc*

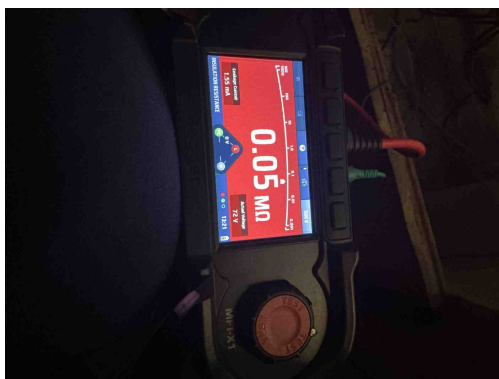
| Algemene isolatieweerstand: | <b>0,05 MΩ</b> | Meetspanning: | <b>500V</b> |

| Aarding | |
|---|---|
| <b>I01</b> | De waarde van de isolatieweerstand per kring dient tenminste 0,50 Mohm (1000 x Utest) te zijn (Boek 1: 6.4.5.1).<br><i>Opmerking: Oa automaat 2 de van de derde rij van beneden te beginnen</i> |

- I01** - De waarde van de isolatieweerstand per kring dient tenminste 0,50 Mohm ( $1000 \times U_{\text{test}}$ ) te zijn (Boek 1: 6.4.5.1).  
*Opmerking: Oa automatisch 2 de van de derde rij van beneden te beginnen*

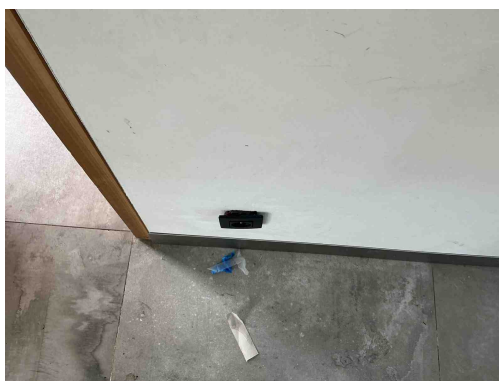
| Aarding | |
|---|---|
| <b>T10</b> | Bepaalde contactdozen en/of schakelaars zijn niet degelijk bevestigd (Boek 1: 1.4.1.3).<br><i>Opmerking: Oa keuken</i> |

- T10** - Bepaalde contactdozen en/of schakelaars zijn niet degelijk bevestigd (Boek 1: 1.4.1.3).  
*Opmerking: Oa keuken*

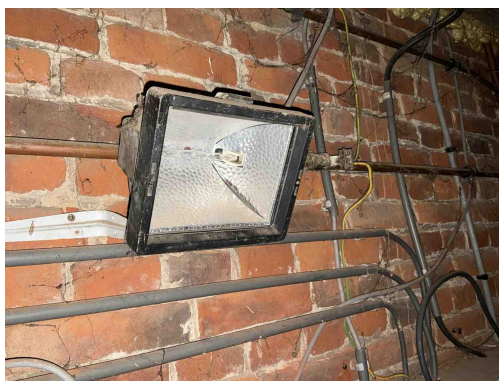
| Aarding | |
|---|---|
| <b>T23</b> | Het elektrisch materiaal is beschadigd. (Boek 1: 1.4.1.3).<br><i>Opmerking: Oa lichtpunt garage</i> |

**T23** - Het elektrisch materiaal is beschadigd. (Boek 1: 1.4.1.3).  
*Opmerking: Oa lichtpunt garage*
